**ANÁLISIS COMPARATIVO DE MEDICIONES DE LOS  
NIVELES DE SERVICIO DEL MANTENIMIENTO  
ROUTINARIO EN LA CARRETERA ASFALTADA  
JULIACA HASTA SANDIA EN LA  
REGIÓN PUNO**

**TESIS PRESENTADA POR:**  
**GUIDO YAMIL PORTILLO CALCINA**

**PARA OPTAR EL GRADO ACADÉMICO DE  
MAESTRO EN INGENIERÍA CIVIL  
MENCIÓN: GEOTECNIA Y TRANSPORTES**

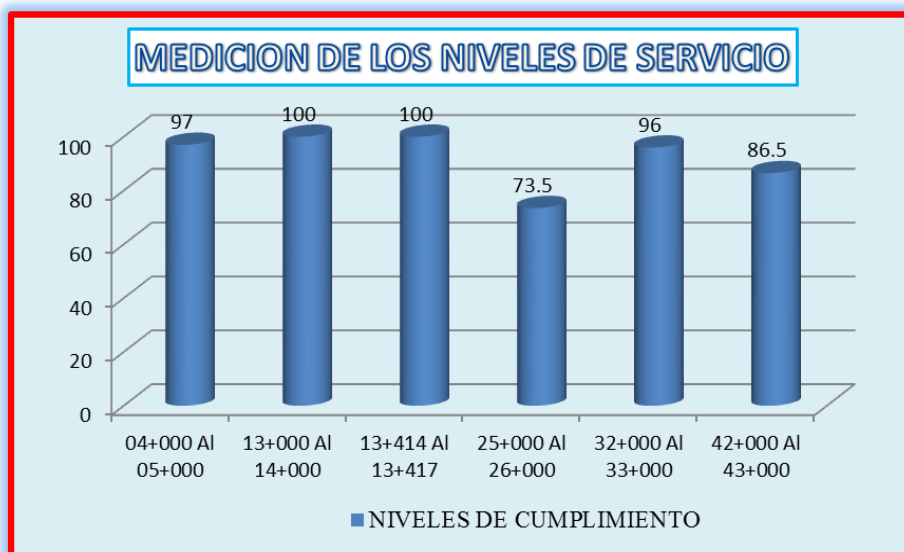
En el siguiente grafico se muestra el porcentaje de cumplimiento por cada kilómetro de medición de los niveles de servicio.

En el tramo I, comprendido entre los kilómetros 13+000 Al 13+417, el nivel de cumplimiento de la transitabilidad por parte del contratista es 100.00, lo que indica es que cumple con las condiciones indicadas en los términos de referencia y supervisadas por la entidad PROVIAS NACIONAL.

El porcentaje de cumplimiento más bajo esta en el kilómetro 25+000 Al 26+000 debido a que presenta Fisuras y Piel de Cocodrilo en la calzada de la vía.

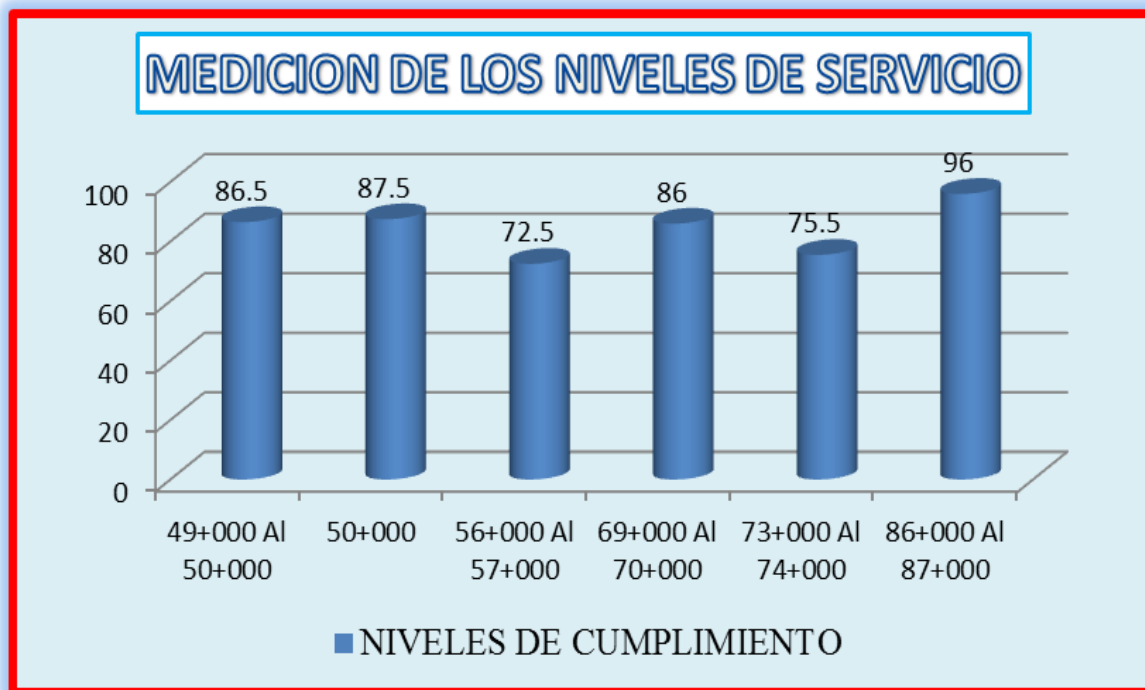
**Figura 6**

*Medición de los niveles de servicio tramo II dv huancane Putina*

En el tramo II, en los kilómetros intervenidos muestran las mediciones de Niveles de Servicio por debajo del mínimo permitido de 95.00 en porcentaje de cumplimiento, con un mínimo de 72.50 en donde los trabajos de mantenimiento rutinario deben ser programados de manera acelerada para cumplir con las estipulaciones del contrato.

En el tramo II, comprendido entre los kilómetros 47+611 Al 87+940, se tiene un promedio de cumplimiento de 84.00, para su transitabilidad el cual está por de bajado del límite permitido.

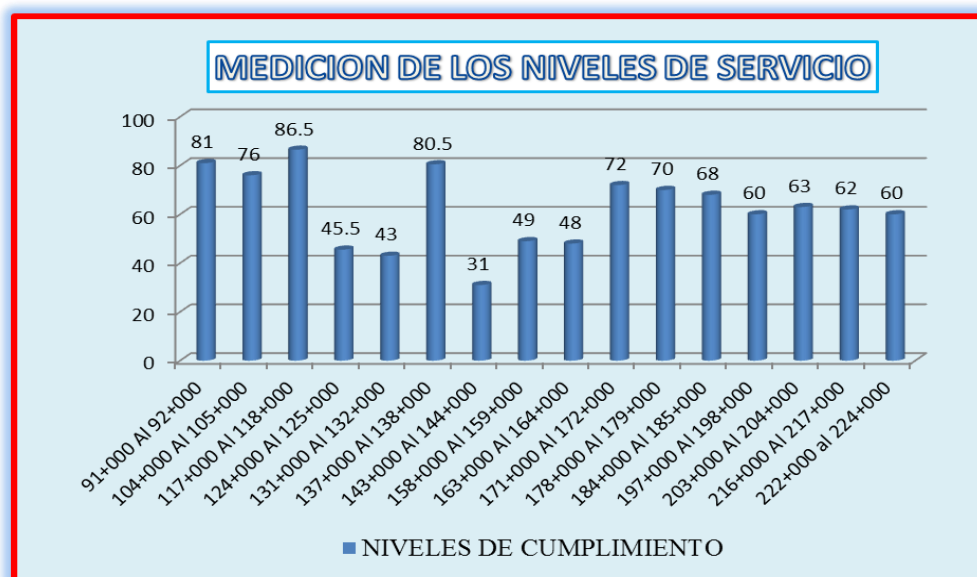
**Figura 7**

*Medición de los niveles de servicio tramo III putina sandia*

En el tramo III, en los kilómetros intervenidos muestran las mediciones de Niveles de Servicio por muy debajo del mínimo permitido de 95.00 en porcentaje de cumplimiento, con un mínimo de 31.00 en donde los trabajos de Mantenimiento Rutinario deben ser programados de manera acelerada, esta programación debe ser entregada al supervisor en 05 días de realizar la medición del nivel de servicio, 05 días el supervisor a la entidad PROVIAS NACIONAL, para emitir pronunciamiento al alto porcentaje de incumplimiento de parte del contratista en el tramo comprendido 90+140 Al 225+980 de las provincias de Putina hasta Sandia.

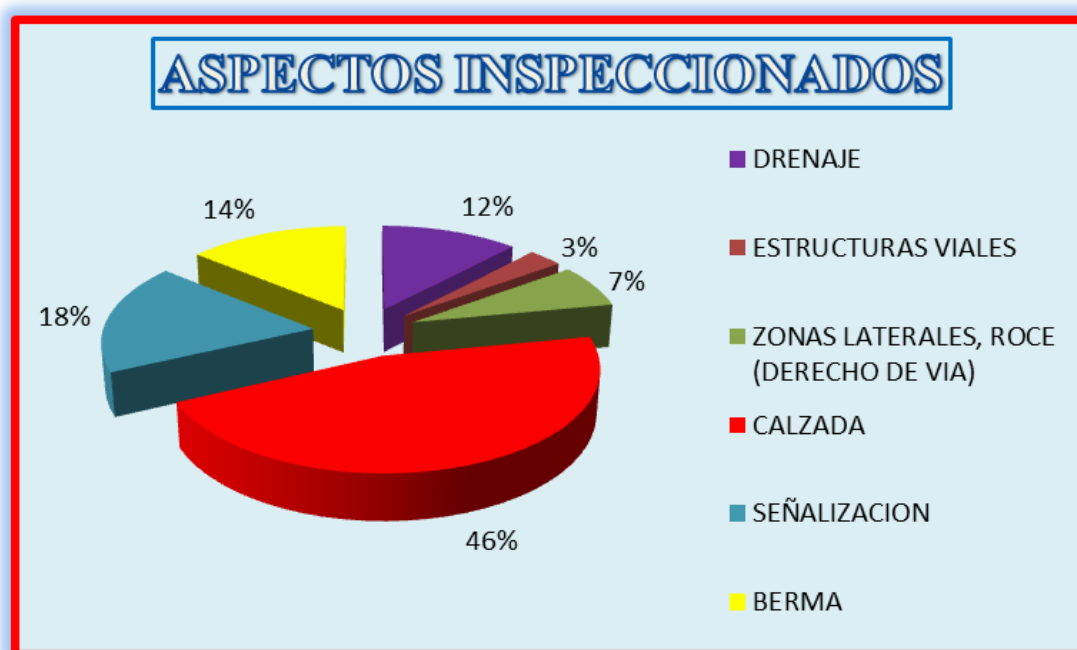
Figura 8

*Estado actual de mantenimiento en el que se encuentra la carretera asfalta desde juliaca hasta sandia*

En el grafico se muestra Aspectos de Inspección y los porcentajes de incumplimiento, para ello tenemos en lo más alto a la calzada de la vía, en donde se tiene la falta de Parchado, Fisuras y Piel de Cocodrilo, muestra de ello se tiene con 46% de incidencia con respecto al total.

En la carretera Juliaca, Dv. Huancane, Putina y Sandia, en los kilómetros intervenidos las estructura vial se encontraban limpias y en buen estado, muestra de ellos solamente tiene una incidencia del 3% con respecto al total.

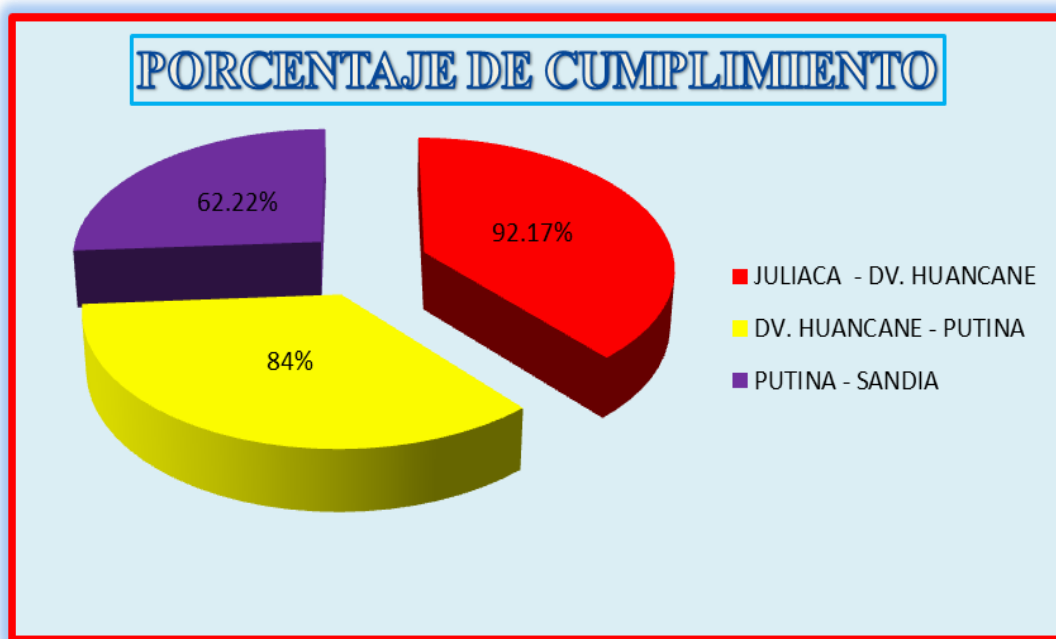
Figura 9

*Porcentaje de cumplimiento de la vía*

En el tramo comprendido desde Juliaca hasta el Dv. Huancane, representa a la zona Sierra del departamento de Puno, de acuerdo a los porcentajes de cumplimiento para la transitabilidad de vehículos tiene una representación de 92.17% lo que se encuentra dentro de los parámetros de los Términos de Referencia.

En el tramo comprendido entre las provincia de Putina hasta Sandia, representa una mediciones de los Niveles de Servicio más bajas en lo que es una transitabilidad, para ello el contratista deberá presentar un cronograma de trabajo acelerado con la finalidad de cumplir el contrato, la entidad emitirá pronunciamiento y calculara las penalidades correspondientes.
