**EVALUACIÓN DE LA CONDICIÓN DEL PAVIMENTO FLEXIBLE
CON LA UTILIZACIÓN DEL RUGOSÍMETRO DE MERLÍN
Y PROPUESTA CON LA VIGA DE BENKELMAN
EN LA SALIDA AREQUIPA DE JULIACA 2024**

TESIS PRESENTADA POR:
NELSON ARTURO HUAQUISACA UCHARICO

**PARA OPTAR EL GRADO ACADÉMICO DE
MAESTRO EN INGENIERÍA CIVIL
MENCIÓN: GEOTECNIA Y TRANSPORTES**

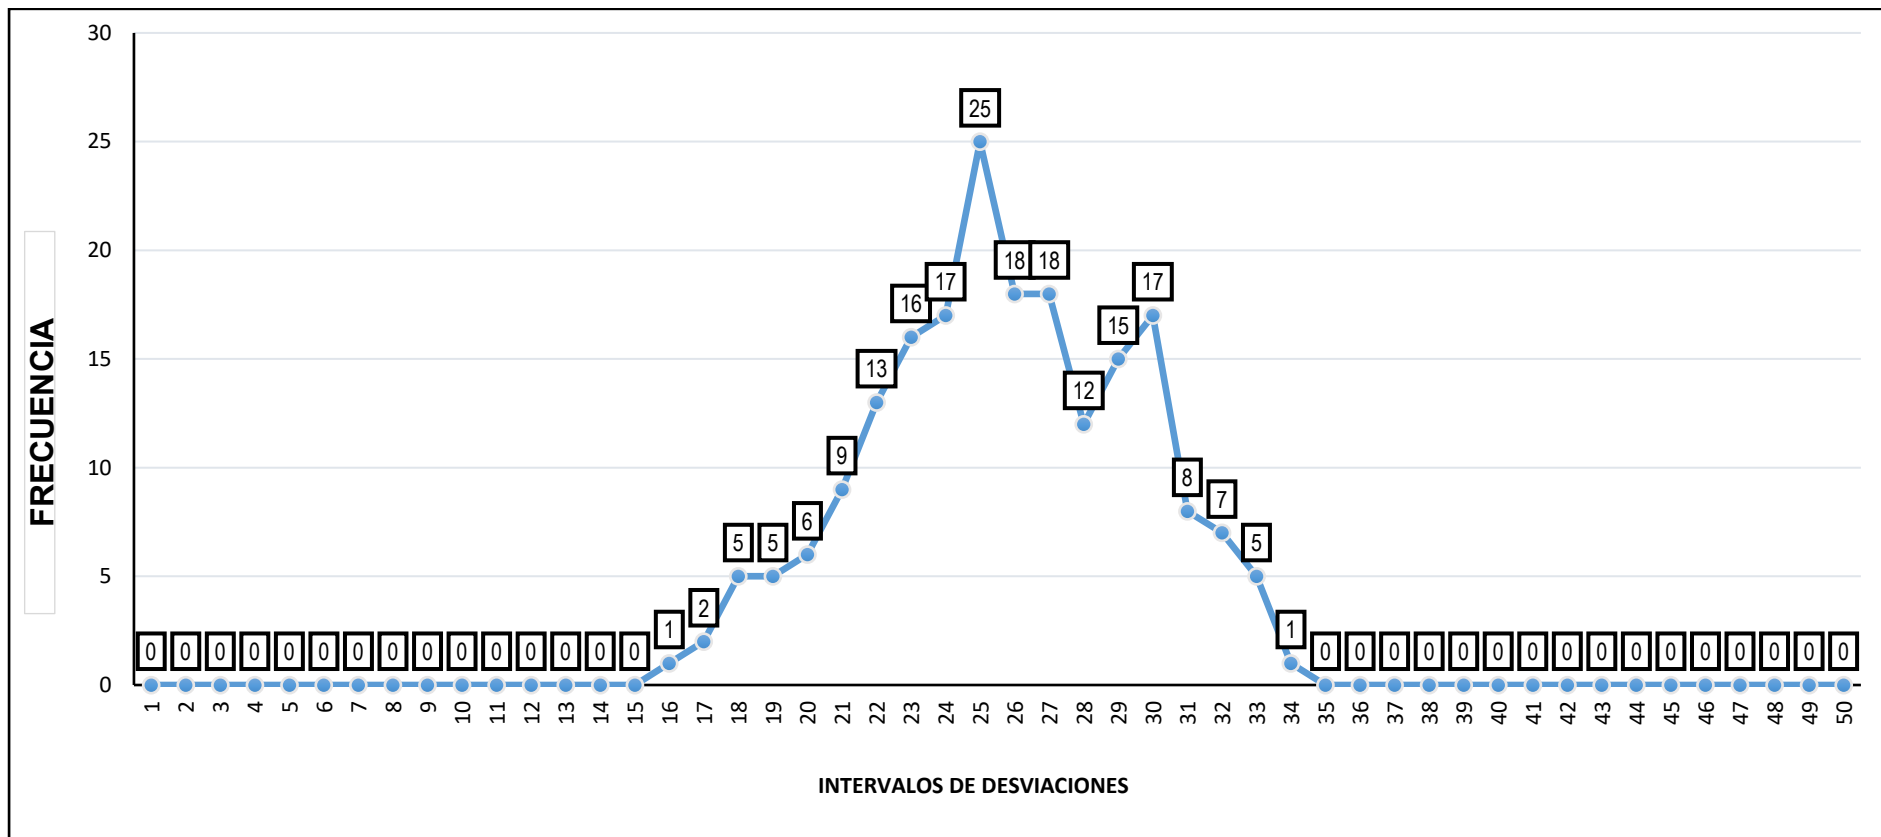
Figura 25

Frecuencias de las 200 lecturas (0+200 a 0+400) km de ida

Se muestra la distribución de frecuencias de 200 lecturas de IRI, donde se observa un patrón con picos en los valores de 24 a 26. Los valores más altos de frecuencia se encuentran en los intervalos 25 y 24, lo que indica que estos valores son predominantes en las mediciones.

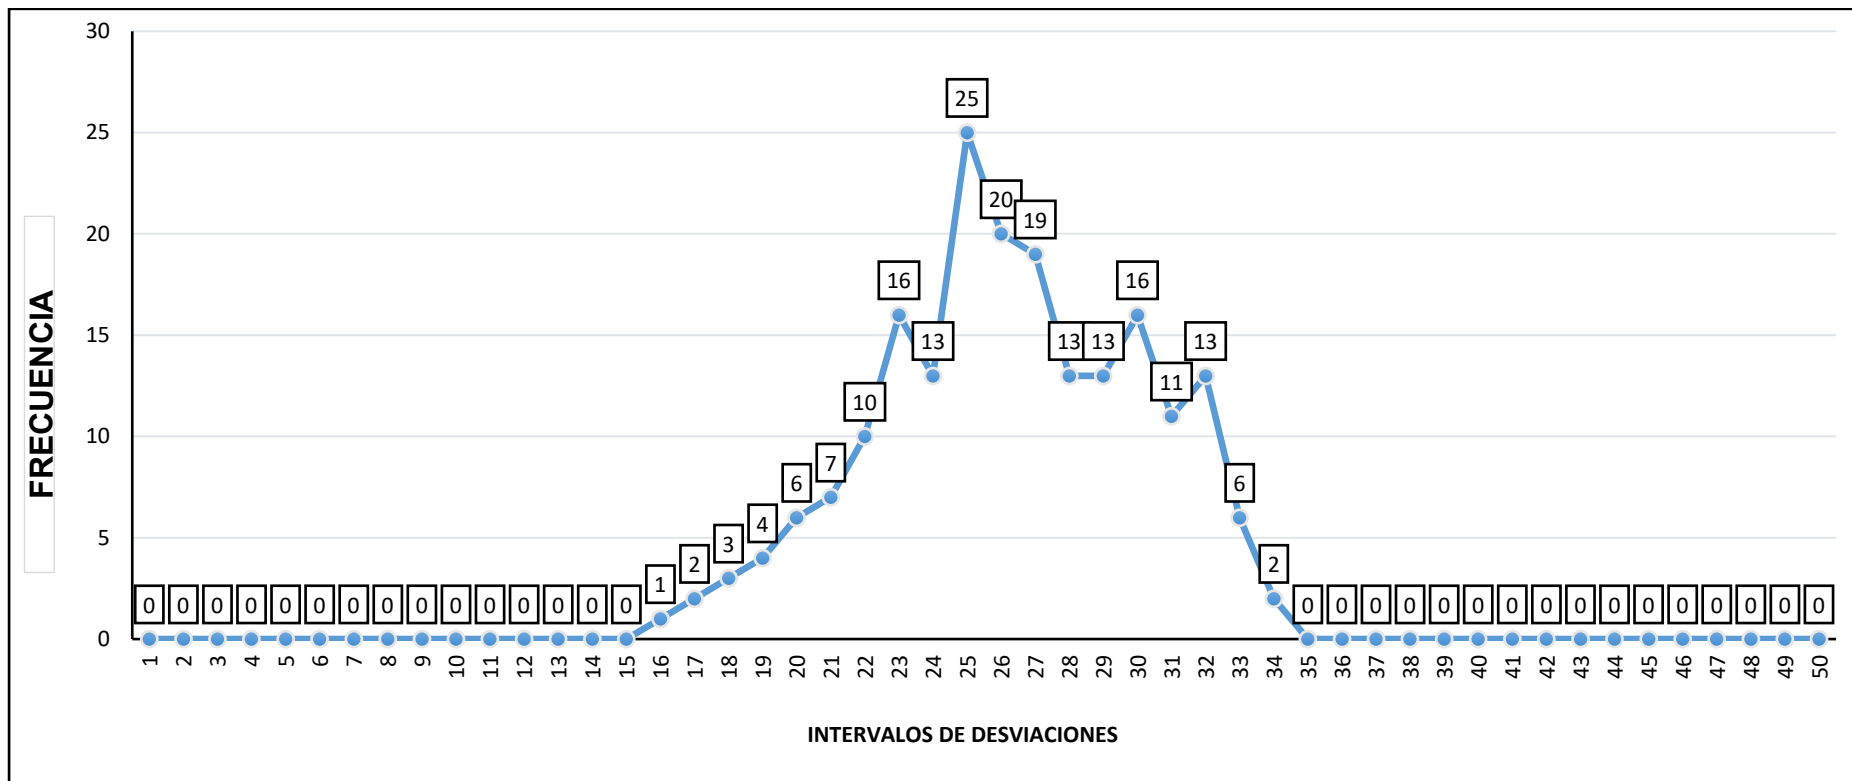
Figura 26

Frecuencias de las 200 lecturas (0+600 a 0+800) km de ida

Se muestra un histograma que representa la frecuencia de las 200 lecturas realizadas en el tramo de la carretera entre el kilómetro 0+600 y el 0+800 en dirección de ida. Los intervalos de desviación están distribuidos de forma que los valores de rugosidad más frecuentes se encuentran entre los intervalos 21 y 25.

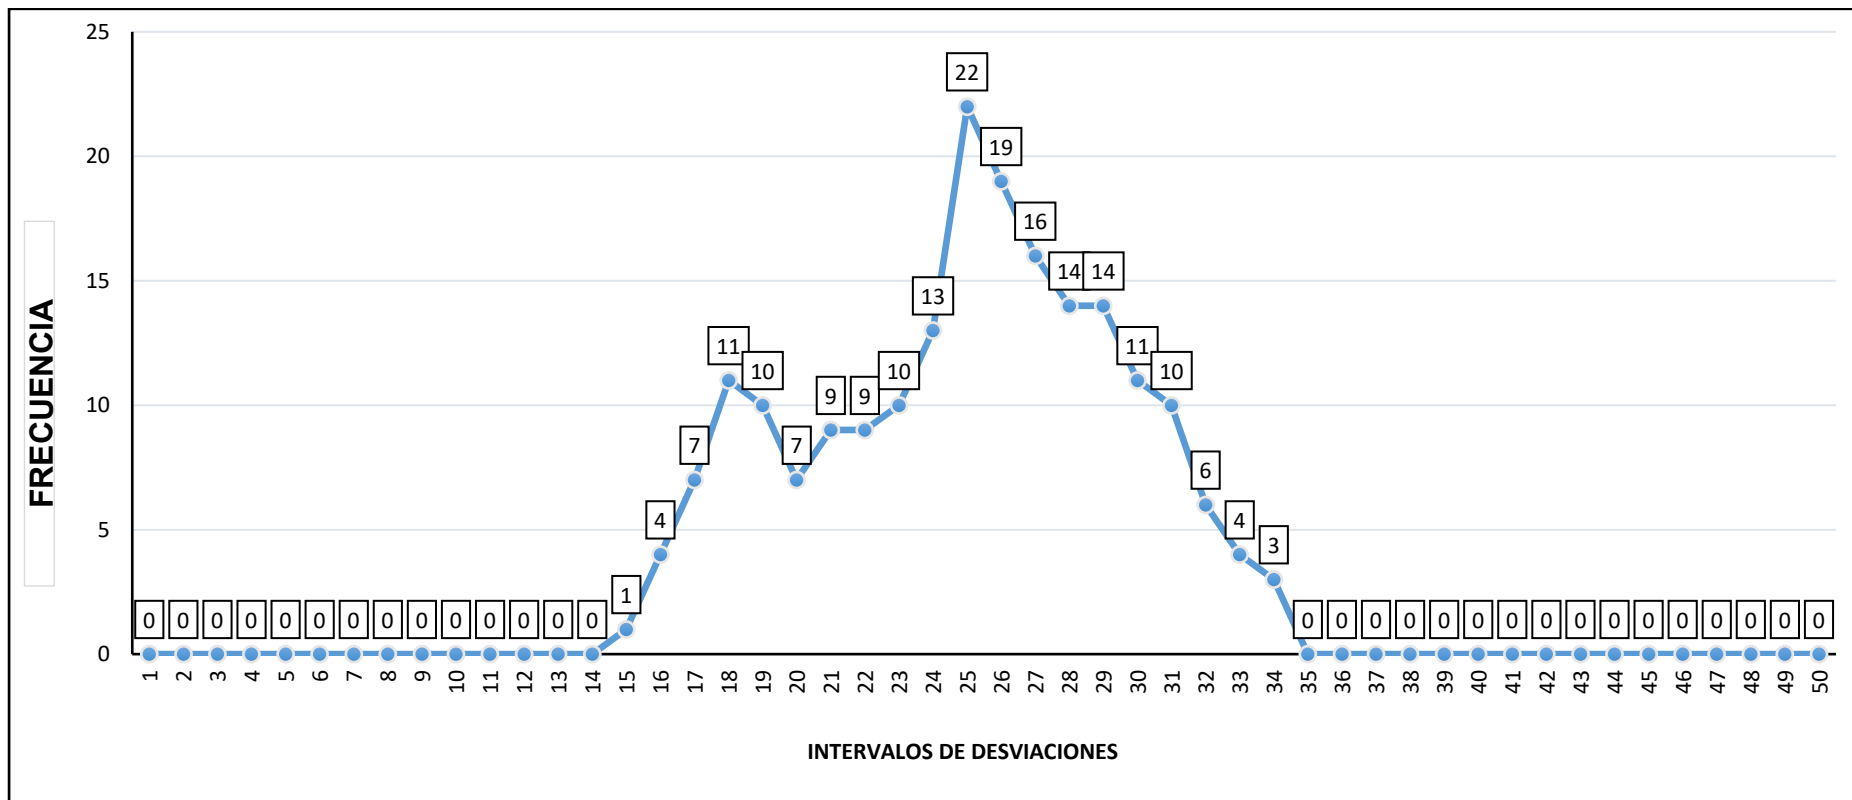
Figura 27

Frecuencias de las 200 lecturas (1+000 a 1+200) km de ida

Se muestra un histograma de las 200 lecturas realizadas en el tramo de la carretera entre el kilómetro 1+000 y el 1+200 en dirección de ida. Los intervalos de desviación indican que la mayor frecuencia de mediciones se encuentra en los intervalos 25 a 29, lo que refleja una variabilidad en la rugosidad del pavimento.

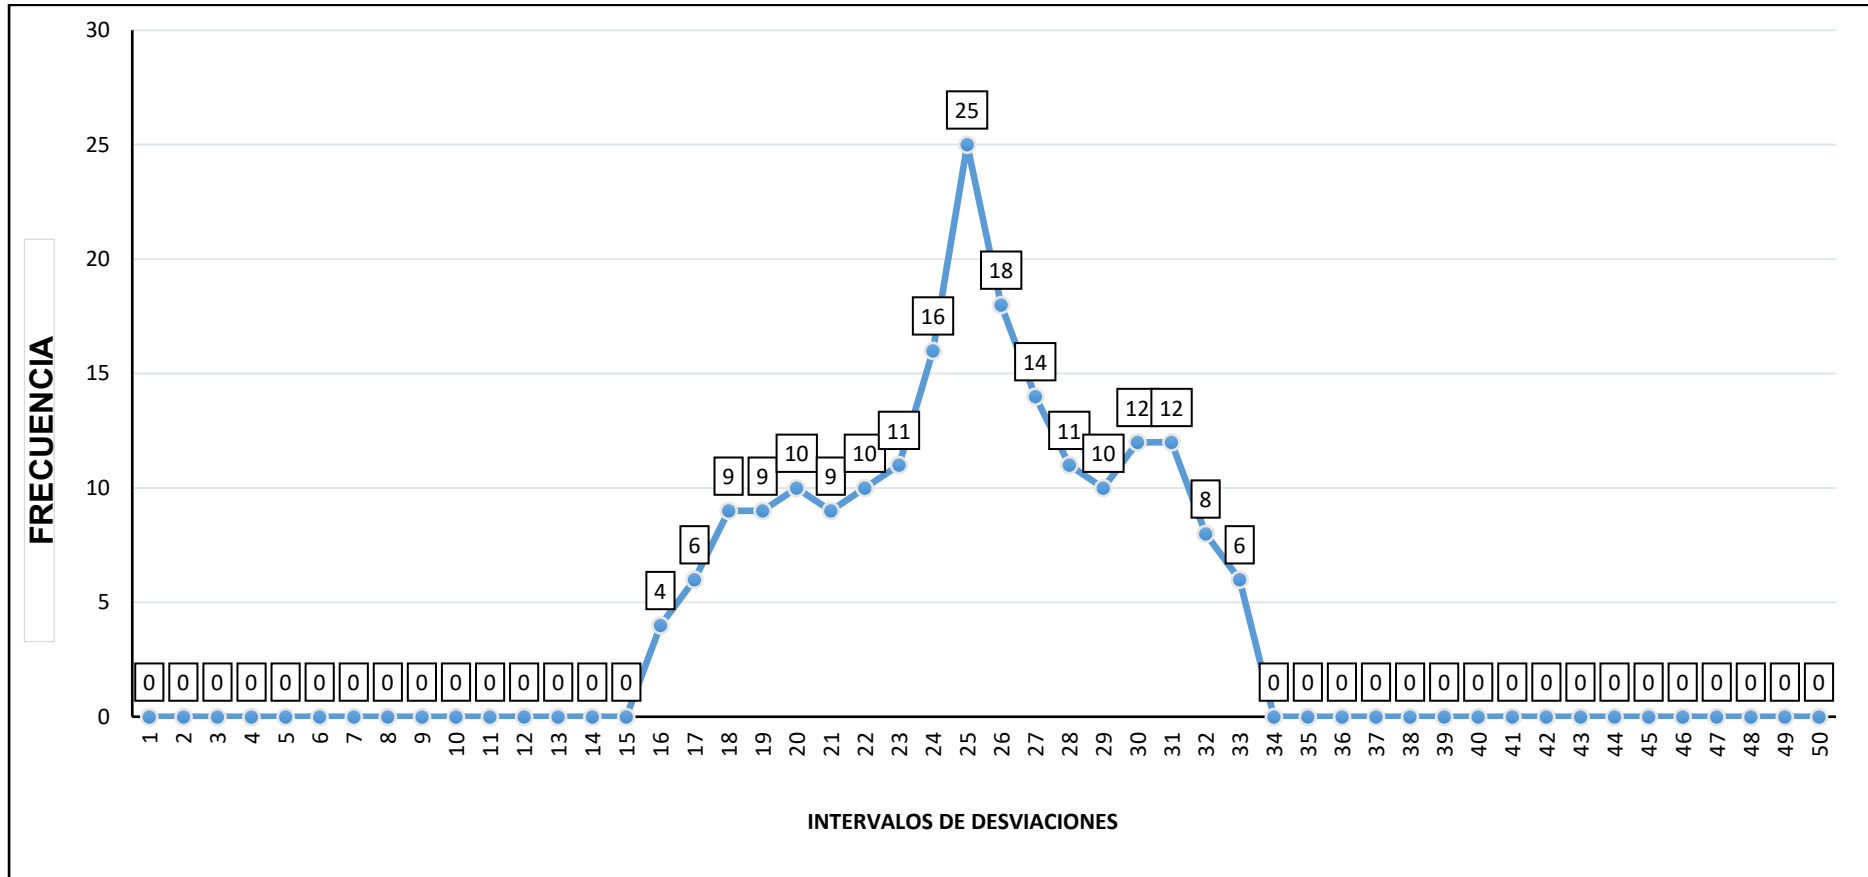
Figura 28

Frecuencias de las 200 lecturas (1+400 a 1+600) km de ida

Se presenta un histograma de las 200 lecturas realizadas en el tramo de la carretera entre el kilómetro 1+400 y el 1+600 en dirección de ida. La mayor frecuencia de mediciones se encuentra en los intervalos 21 a 25, lo que refleja una variabilidad en la rugosidad del pavimento.

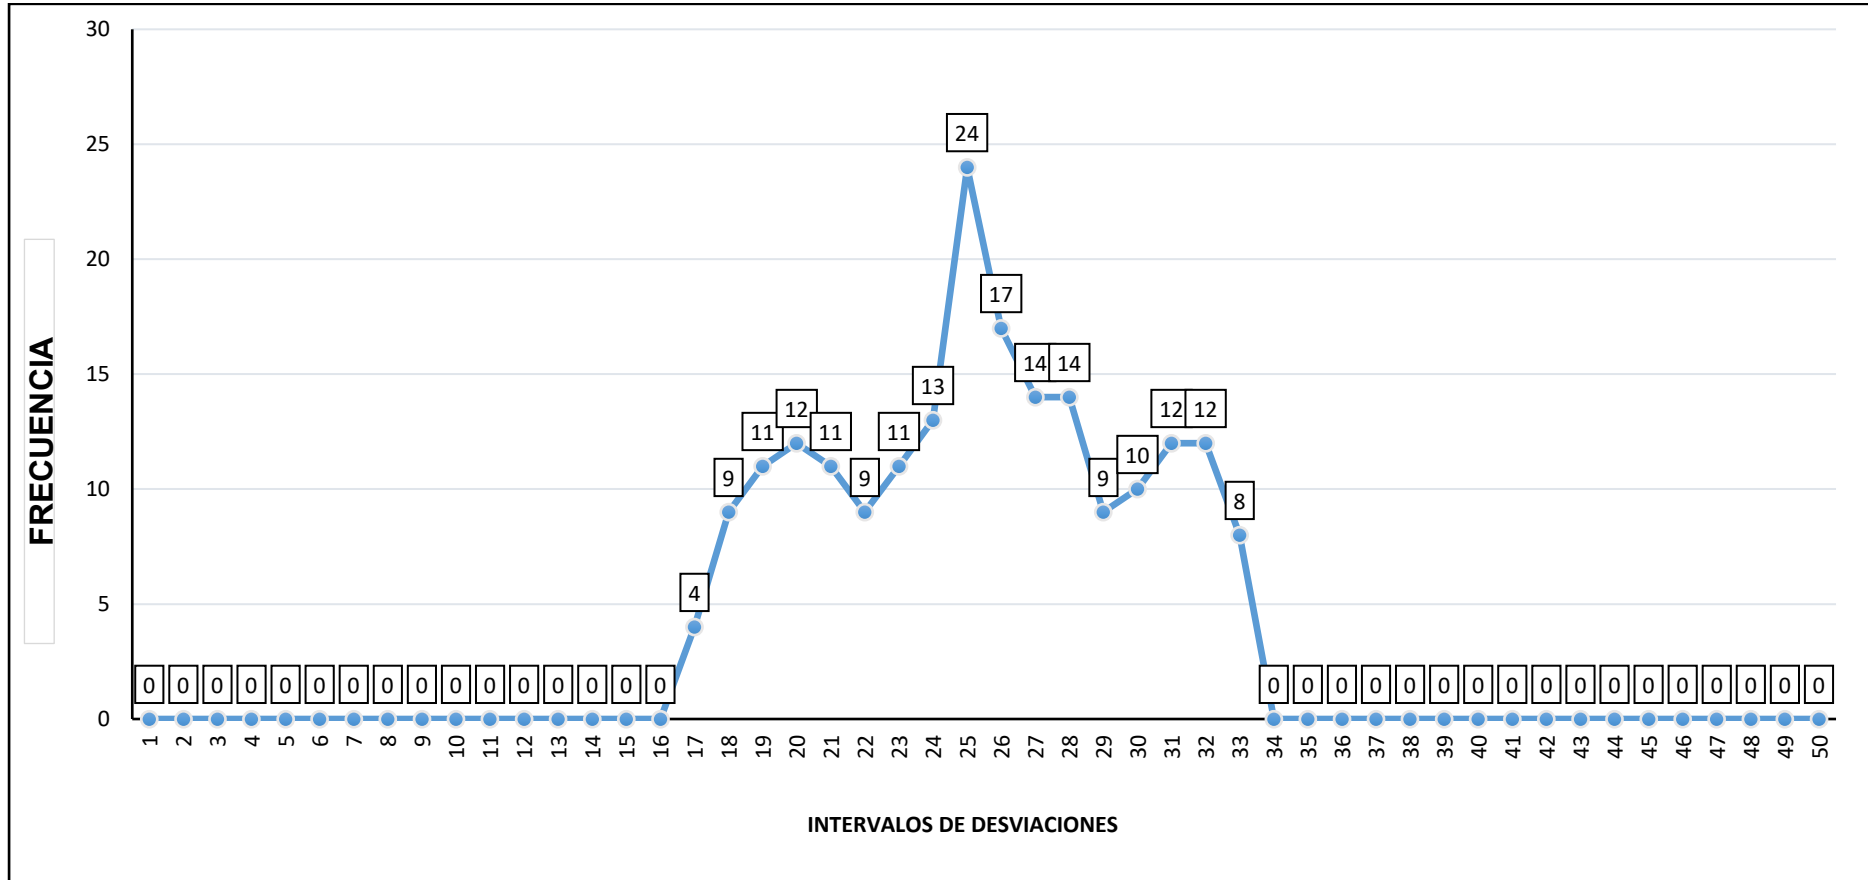
Figura 29

Frecuencias de las 200 lecturas (1+800 a 2+000) km de ida

Se muestra un histograma de las 200 lecturas realizadas en el tramo de la carretera entre el kilómetro 1+800 y el 2+000 en dirección de ida. La mayor frecuencia de mediciones se encuentra en los intervalos 24 a 28, lo que refleja una variabilidad en la rugosidad del pavimento.

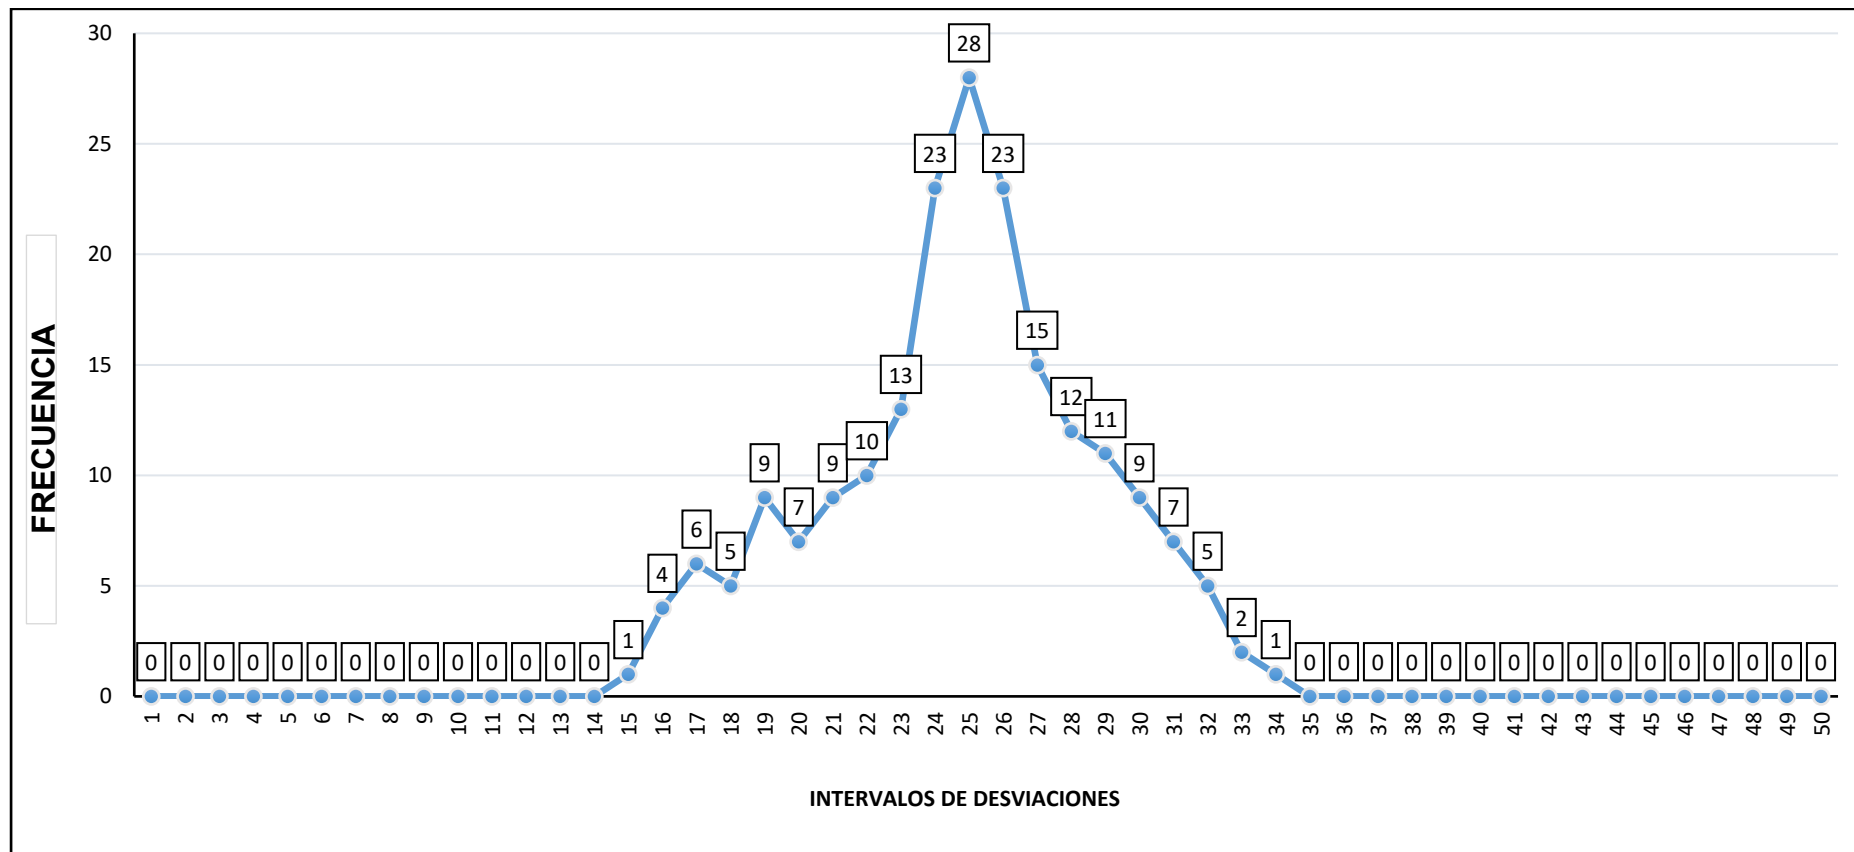
Figura 30

Frecuencias de las 200 lecturas (0+200 a 0+400) km de vuelta

Se muestra un histograma de las 200 lecturas realizadas en el tramo de la carretera entre el kilómetro 0+200 y el 0+400 en dirección de vuelta.

La mayor frecuencia de mediciones se encuentra en los intervalos 23 a 27, lo que indica una variabilidad en la rugosidad del pavimento.

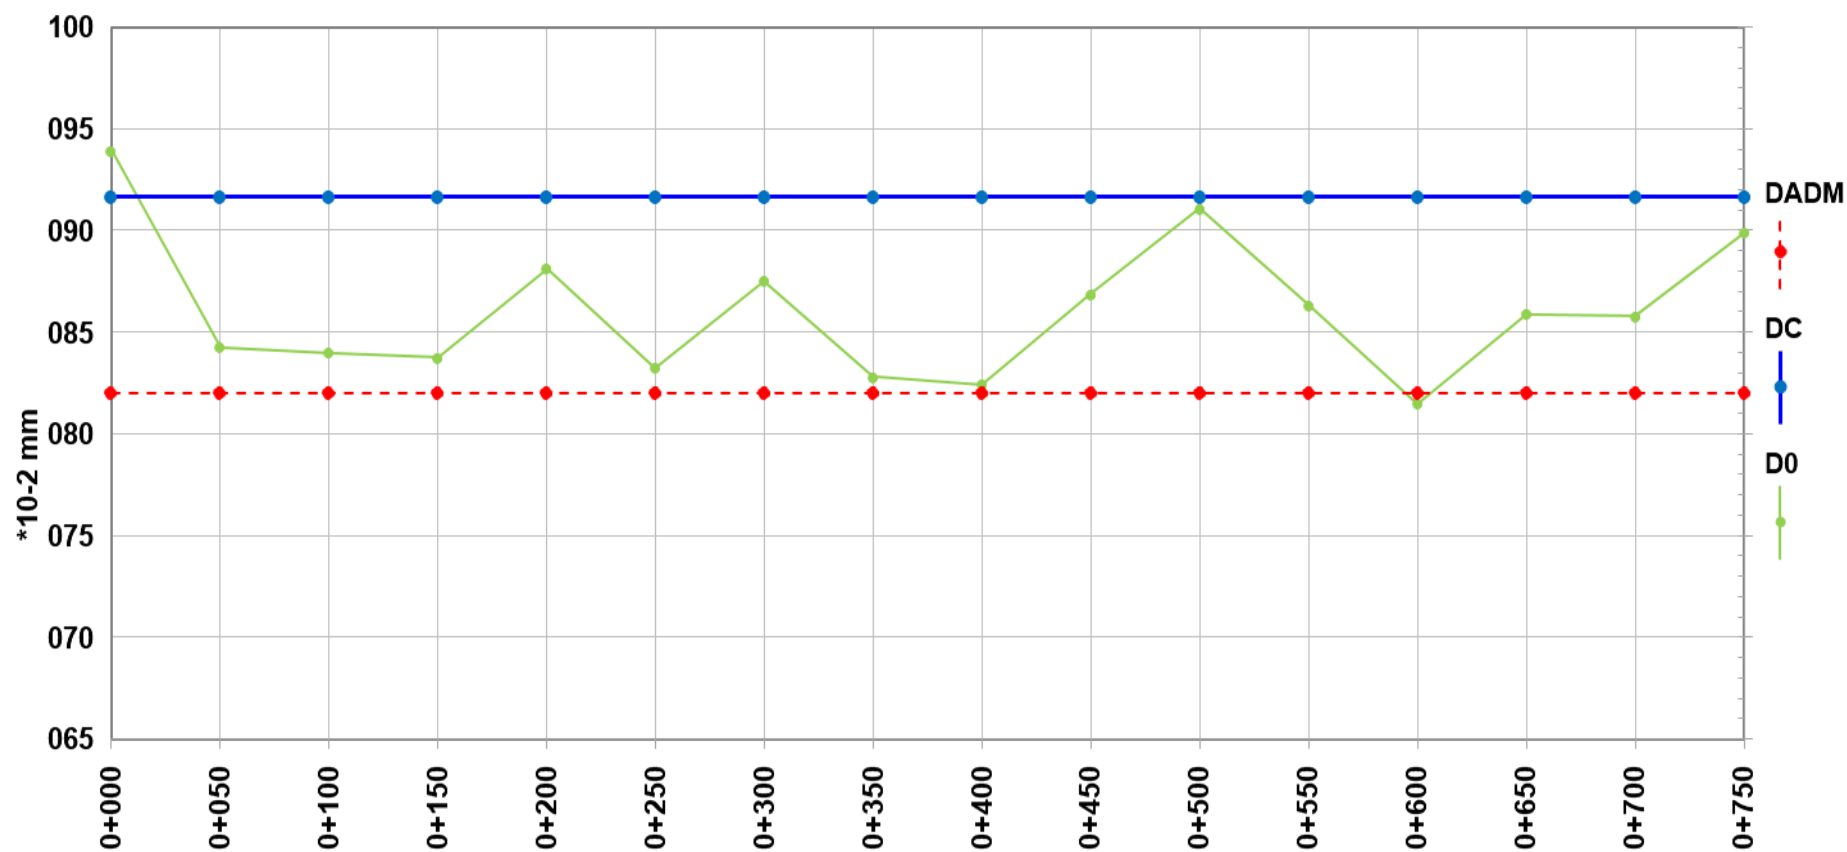
Figura 36

Deflexiones, P 0+000 – 0+750

Se muestra el comportamiento de las deflexiones en el tramo de la carretera entre el kilómetro 0+000 y el 0+750. Se comparan los valores de deflexión obtenidos con la deflexión característica (DC), la deflexión admisible (DADM) y la deflexión máxima (D0).

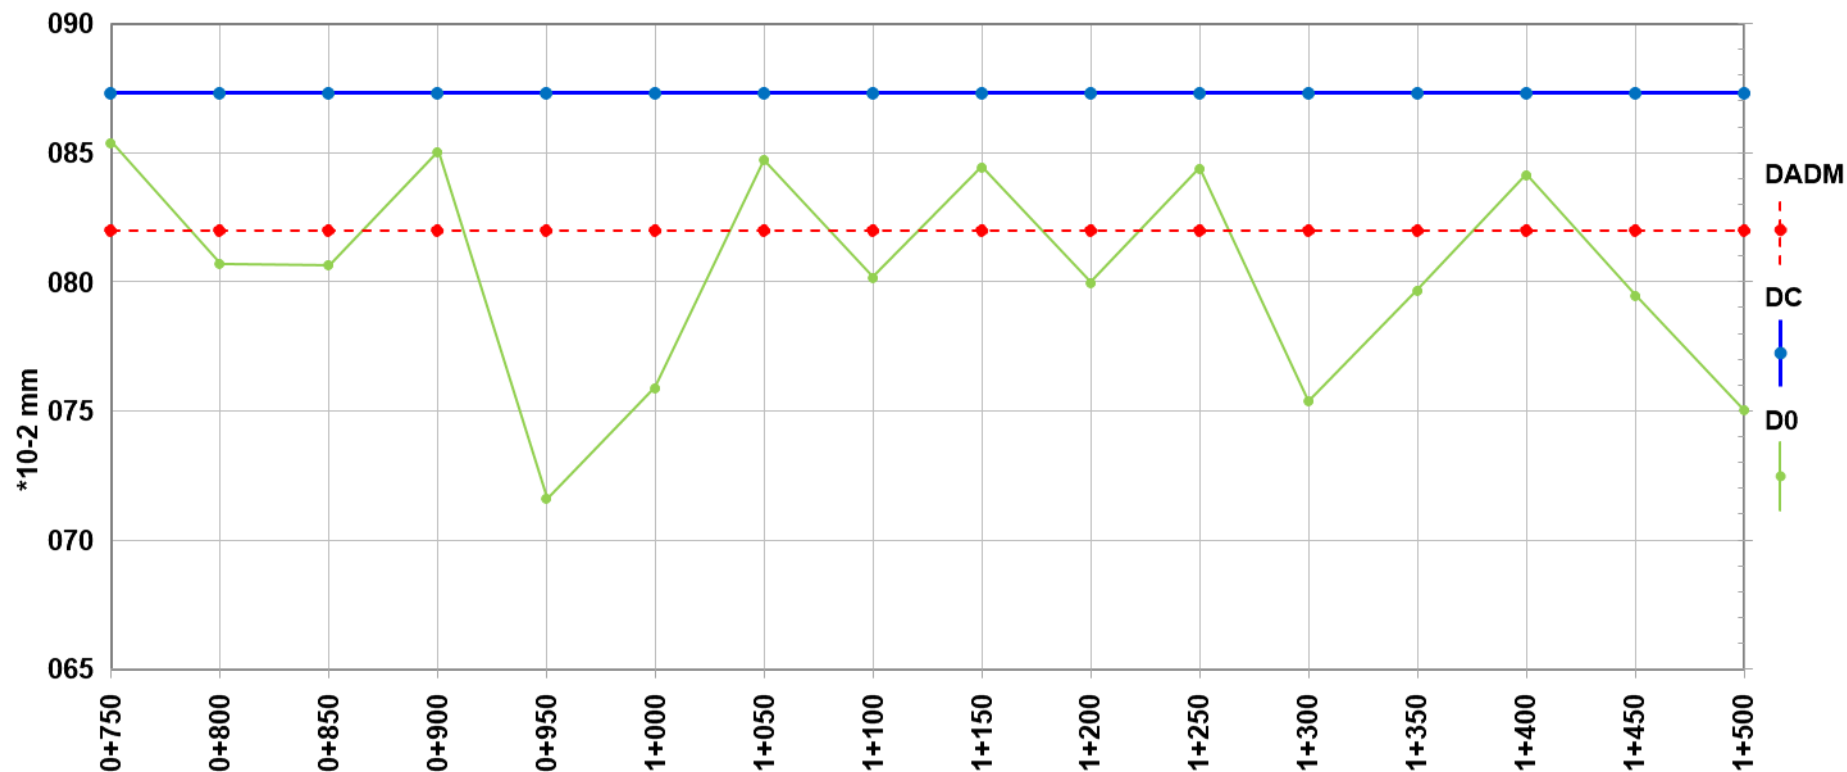
Figura 37

Deflexiones, P 0+750 – 1+500

Se muestra el comportamiento de las deflexiones en el tramo de la carretera entre el kilómetro 0+750 y el 1+500. Se comparan los valores de deflexión obtenidos con la deflexión característica (DC), la deflexión admisible (DADM) y la deflexión máxima (D0).

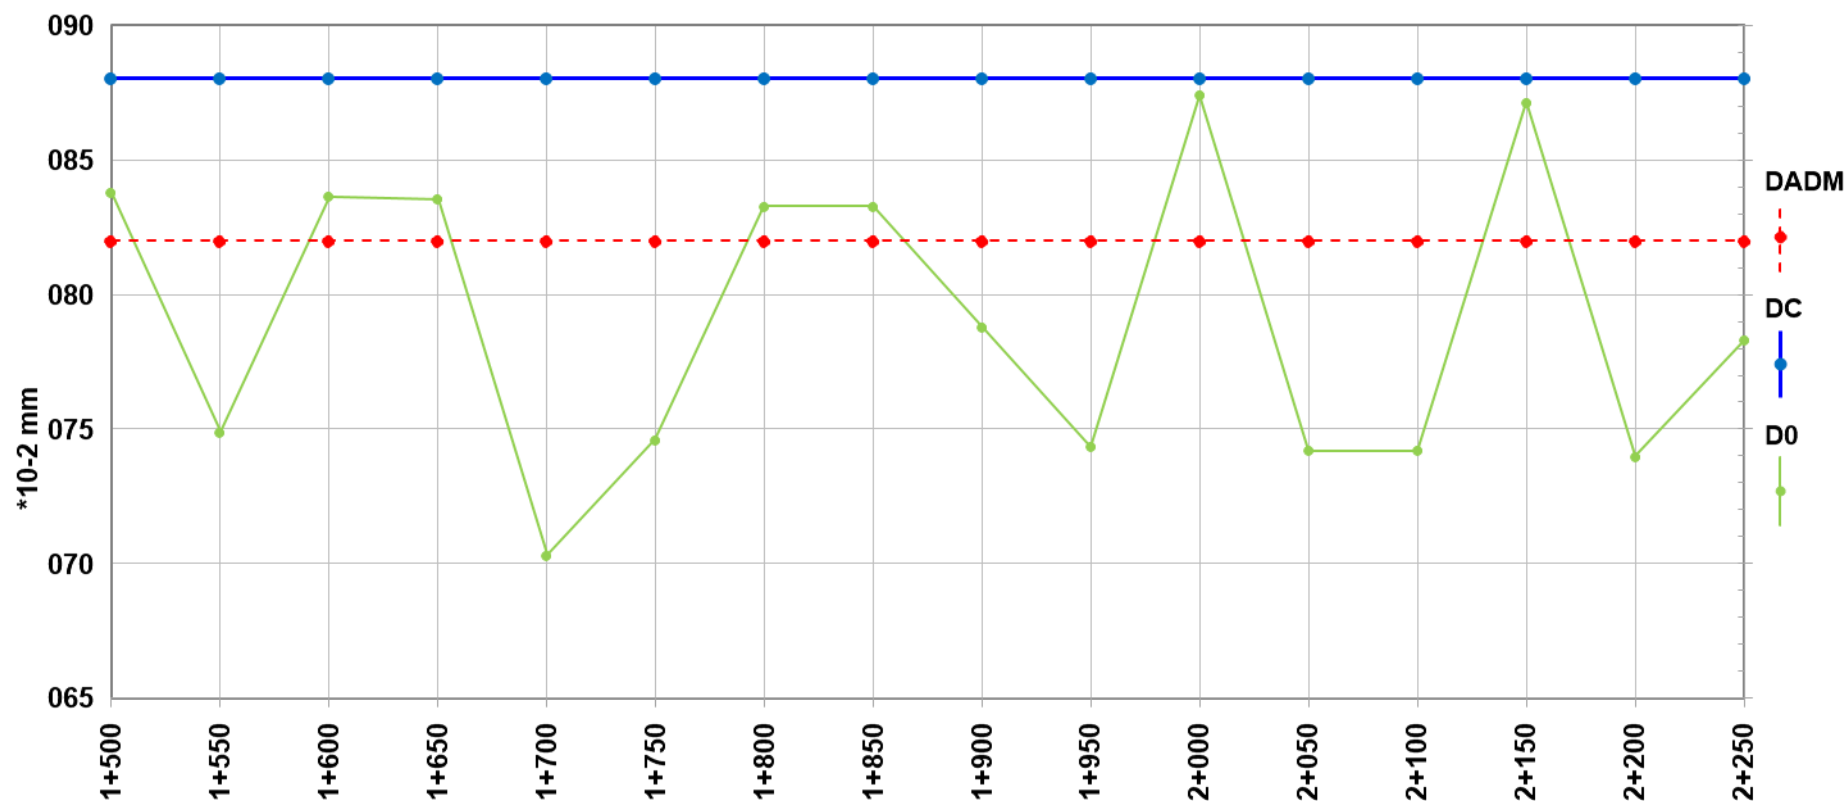
Figura 38

Deflexiones, P 1+500 – 2+250

Se muestra el comportamiento de las deflexiones en el tramo de la carretera entre el kilómetro 1+500 y el 2+250. Se comparan los valores de deflexión obtenidos con la deflexión característica (DC), la deflexión admisible (DADM) y la deflexión máxima (D0).

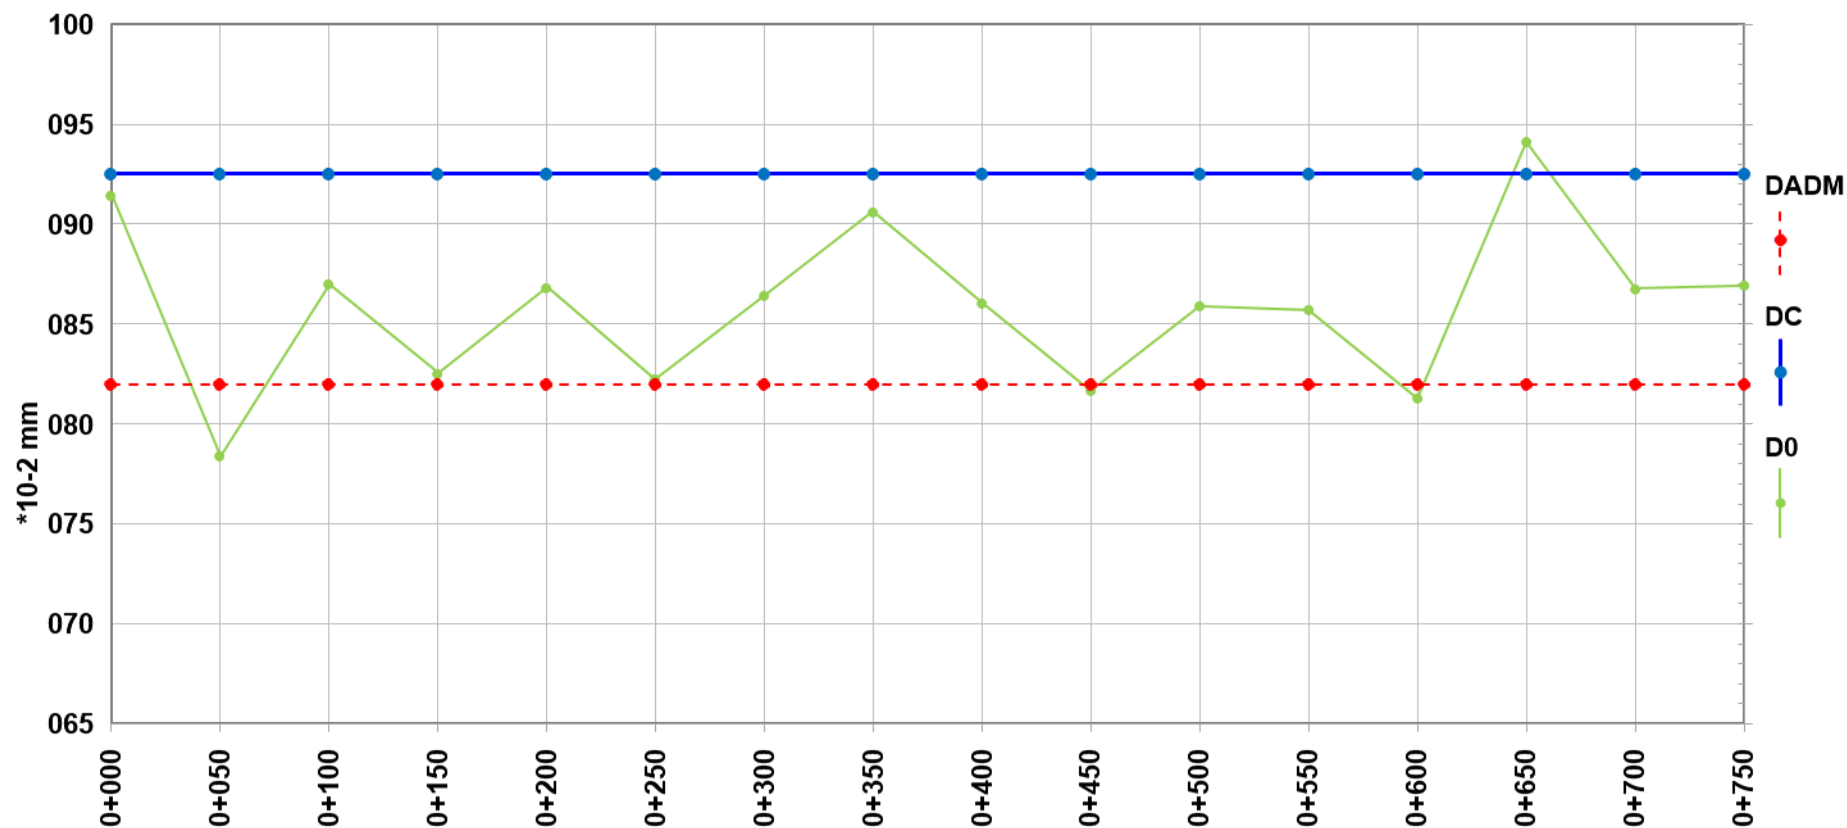
Figura 39

Deflexiones, P 0+000 – 0+750

Se muestra el comportamiento de las deflexiones en el tramo de la carretera entre el kilómetro 0+000 y el 0+750. Se comparan los valores de deflexión obtenidos con la deflexión característica (DC), la deflexión admisible (DADM) y la deflexión máxima (D0).

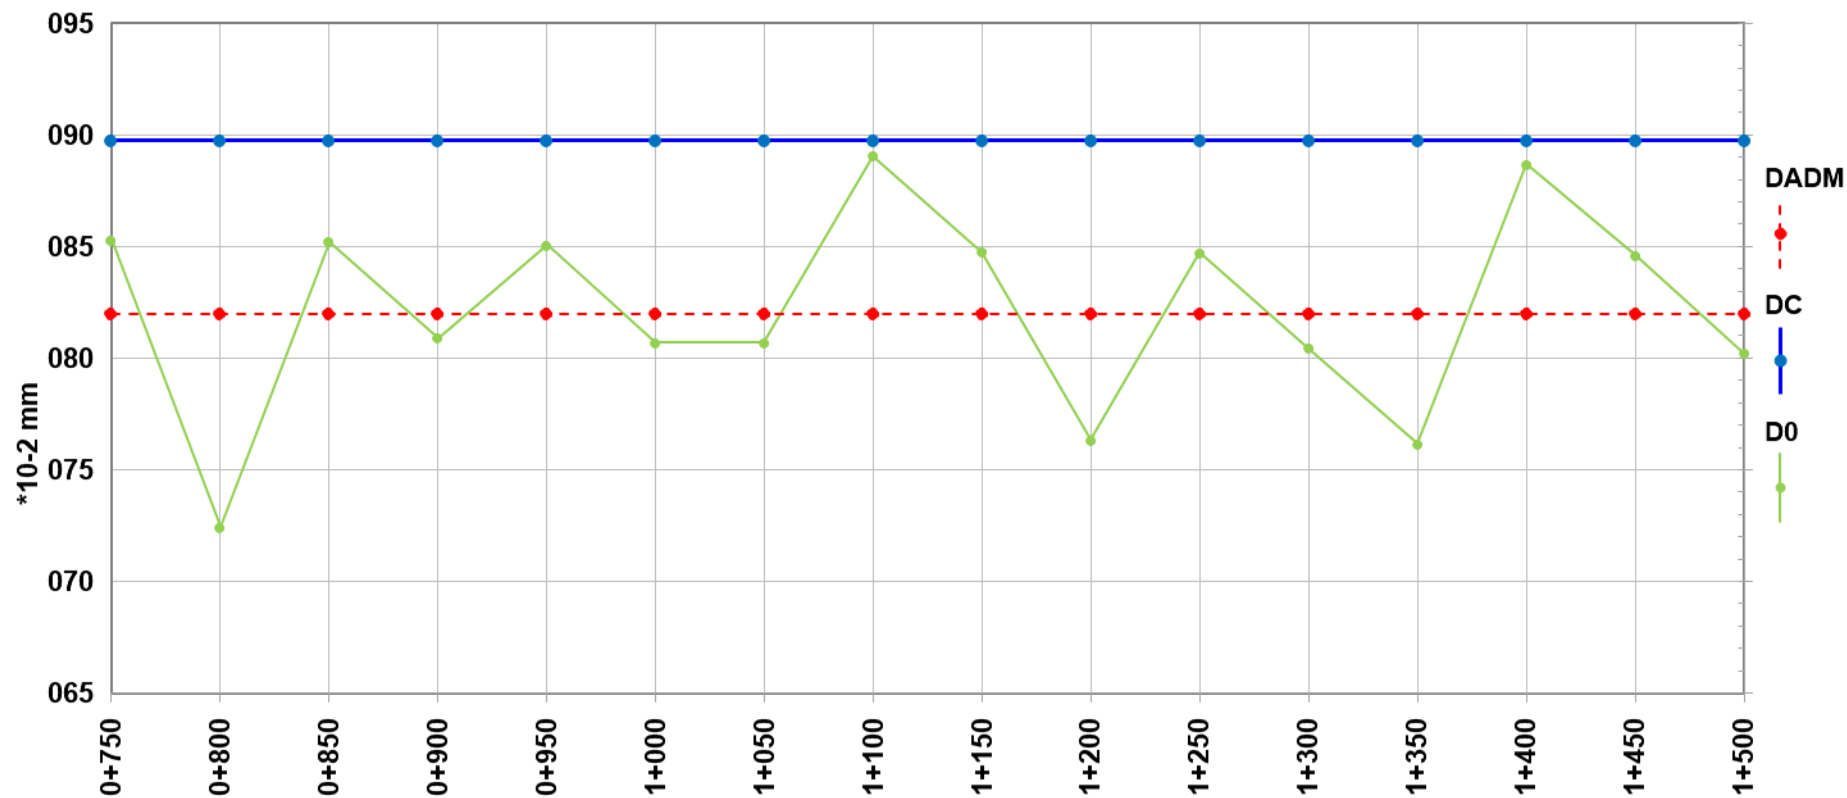
Figura 40

Deflexiones, P 0+750 – 1+500

Se muestra el comportamiento de las deflexiones en el tramo de la carretera entre el kilómetro 0+750 y el 1+500 del lado izquierdo. Se comparan los valores de deflexión obtenidos con la deflexión característica (DC), la deflexión admisible (DADM) y la deflexión máxima (D0).
