**EVALUACIÓN DEL ÍNDICE DE CONDICIÓN DE PAVIMENTO
FLEXIBLE PARA DETERMINAR LA MATRIZ DE
INTERVENCIÓN EN EL DISTRITO DE
MAJES - CAYLLOMA - AREQUIPA**

TESIS PRESENTADA POR:
Bach. HECTOR LUIS ALANOCA MAMANI

JULIACA – PERÚ
2024

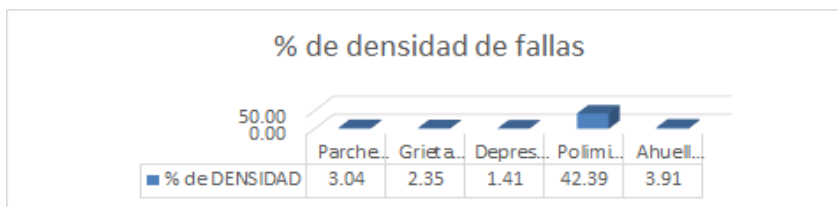
VALORES DEDUCIDOS DE FALLAS EXISTENTES							
Falla	Unidad	Severidad	TOTAL	Densidad %	VD	VDT	q
Parcheo (M)	m2	M	7	3.04	17.4	56.2	5
Grieta Longitudinal y/o Transversal (M)	m2	M	5.4	2.35	4.8		
Depresión (L)	m2	L	3.25	1.41	4.5		
Polimiento de agregados (H)	m2	H	97.5	42.39	10.4		
Ahuellamiento (B)	m2	L	9	3.91	19.1		
CALCULO DEL PCI					CDT	Q	CDV

19.1	17.4	10.4	4.8	4.5	56.2	5	28
19.1	17.4	10.4	4.8	2	53.7	4	30
19.1	17.4	10.4	2	2	50.9	3	33
19.1	17.4	2	2	2	42.5	2	32
19.1	2	2	2	2	27.1	1	26
					HDV	33	
					PCI	67	
					CLASIFICACIÓN		
					BUENO.

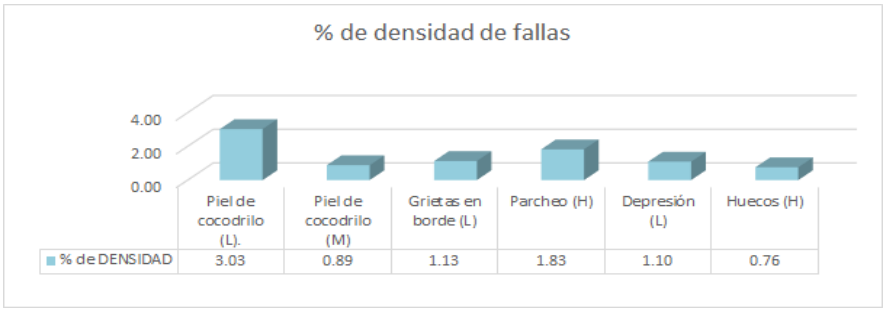
Falla	Unidad	Severidad	TOTAL	Densidad %	VD	VDT	q	
Piel de cocodrilo (L).	m2	L	6.96	3.03	20.7	118.9	5	
Piel de cocodrilo (M)	m2	M	2.04	0.89	20.9			
Grietas en borde (L)	m2	L	2.6	1.13	1.73			
Parcheo (H)	m2	H	4.2	1.83	24			
Depresión (L)	m2	L	2.52	1.10	4.15			
Huecos (H)	Unidad	H	1.75	0.76	47.5	m	5.82	
CALCULO DEL PCI								
VALORES DEDUCIDOS					CDT	q	CDV

47.5	24	20.9	20.7	4.15	117.25	5	62	
47.5	24	20.9	20.7	2	115.1	4	66	
47.5	24	20.9	2	2	96.4	3	62	
47.5	24	2	2	2	77.5	2	56	
47.5	2	2	2	2	55.5	1	58	
						HDV	66	
						PCI	34	
						CLASIFICACIÓN		
						MALO

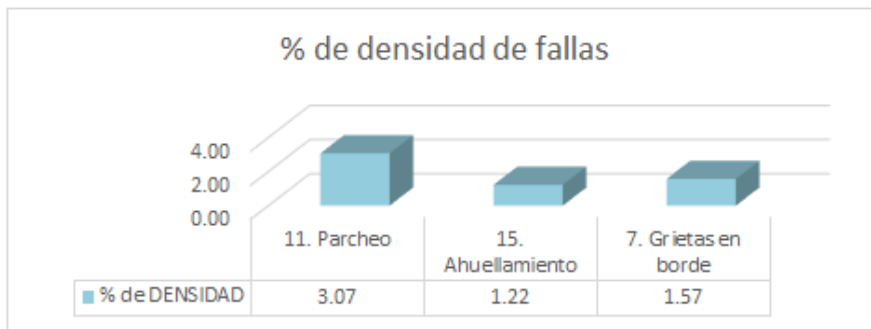
11. Parcheo	m ²	M	7.05	3.07	17.2	36.3	3	
15. Ahuellamiento	m ²	L	2.8	1.22	9			
7. Grietas en borde	m	H	3.6	1.57	10.1			
						m	8.60	
CALCULO DEL PCI								
VALORES DEDUCIDOS						CDT	Q	CDV

17.2	10.1	9				36.3	3	22
17.2	10.1	2				29.3	2	24
17.2	2	2				21.2	1	25
						HDV	25	
						PCI	75	
						CLASIFICACIÓN		
						MUY BUENO

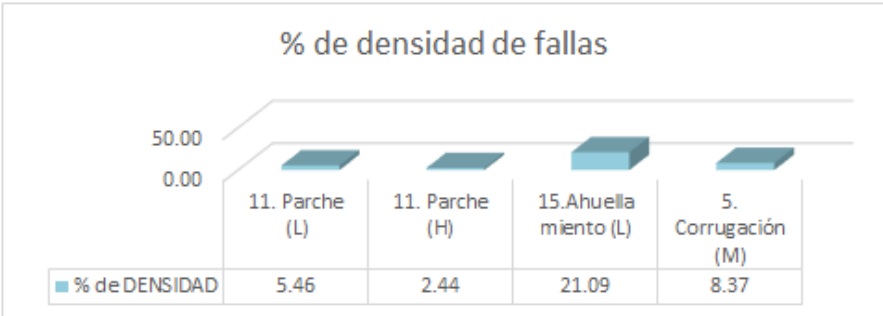
5. Corrugación (M)	m ²	M	19.25	8.37	37		
						m	6.79
CALCULO DEL PCI							
VALORES DEDUCIDOS					CDT	q	CDV
37	36	28	10		111	4	66
37	36	28	2		103	3	65
37	36	2	2		77	2	56
37	2	2	2		43	1	46
					HDV	66	
					PCI	34	
CLASIFICACIÓN							
MALO

Falla	% de DENSIDAD
11. Parche (L)	5.46
11. Parche (H)	2.44
15. Ahuellamiento (L)	21.09
5. Corrugación (M)	8.37

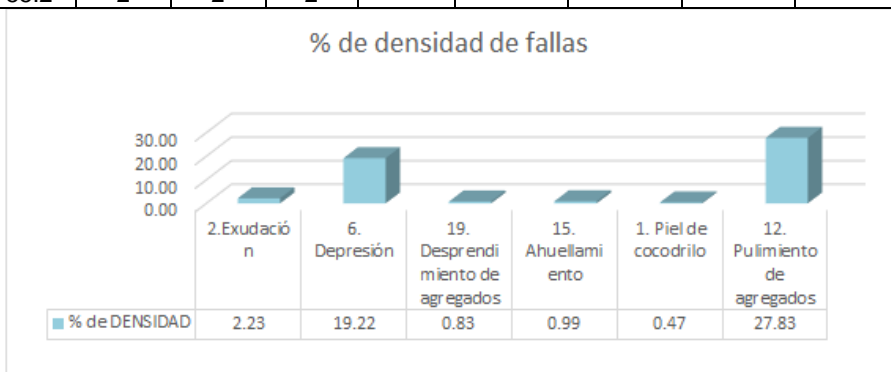
15. Ahuellamiento	m2	L	2.275	0.99	7.9		
1. Piel de cocodrilo	m2	H	1.08	0.47	21.5		
12. Pulimiento de agregados	m2	L	64	27.83	8.7		
						m	5.11
CALCULO DEL PCI							
VALORES DEDUCIDOS					CDT	q	CDV

55.2	21.5	8.7	7.9		93	4	53
55.2	21.5	8.7	2		87	3	56
55.2	21.5	2	2		81	2	58
55.2	2	2	2		61	1	58
					HDV	58	
					PCI	42	
					CLASIFICACIÓN		
					REGULAR

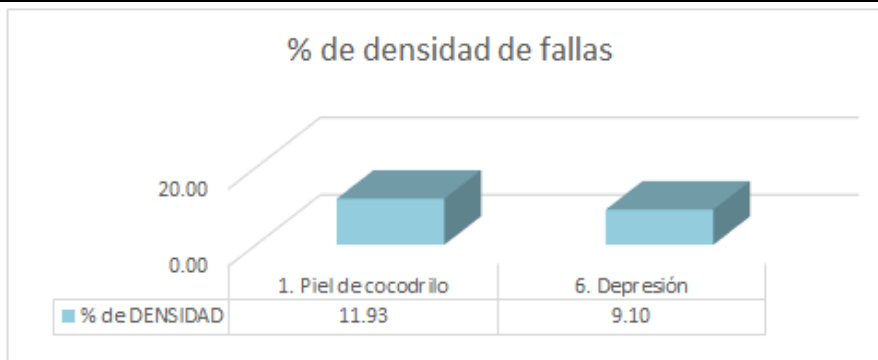
Depresión	m ²	H	9.1	2.3		20.93	
VALORES DEDUCIDOS DE FALLAS EXISTENTES							
<i>Falla</i>	<i>Unidad</i>	<i>Severidad</i>	<i>TOTAL</i>	<i>Densidad %</i>	<i>VD</i>	<i>VDT</i>	<i>q</i>

1. Piel de cocodrilo	m ²	M	27.444	11.93	47.5	87.5	2
6. Depresión	m ²	H	20.93	9.10	40		
						m	5.82
CALCULO DEL PCI							
VALORES DEDUCIDOS					CDT	q	CDV
47.5	40				87.5	2	63
40	2				42	1	41
					HDV	63	
					PCI	37	
CLASIFICACIÓN							
MALO

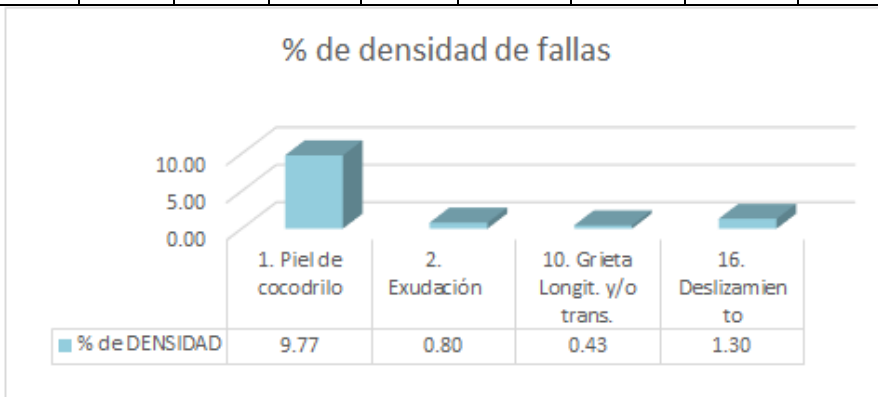
Falla	Unidad	Severidad	TOTAL	Densidad %	VD	VDT	q
1. Piel de cocodrilo	m ²	M	22.47	9.77	44.5	56	2
2. Exudación	m ²	L	1.83	0.80	0		
10. Grieta Longit. y/o trans.	m	L	1	0.43	0

16. Deslizamiento	m ²	M	3	1.30	11.54		
						m	6.10
CALCULO DEL PCI							
VALORES DEDUCIDOS					CDT	q	CDV
44.5	11.54				56.04	2	42
44.5	2				46.5	1	48
					HDV	48	
					PCI	52	
CLASIFICACIÓN							
REGULAR

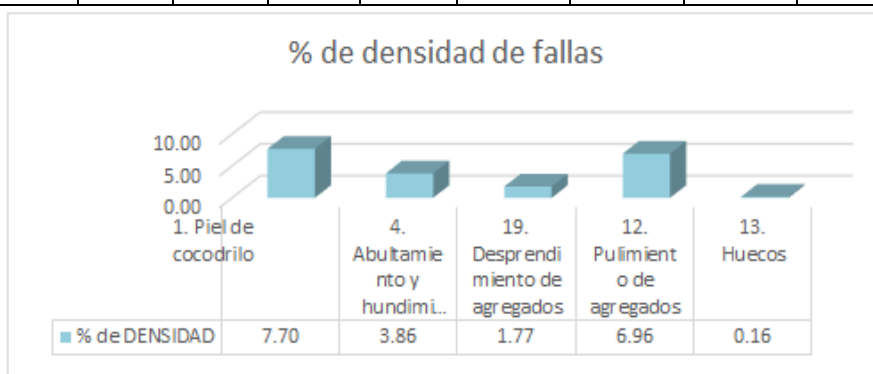
19. Desprendimiento de agregados	m ²	M	4.08	1.77	9.3			
12. Pulimiento de agregados	m ²	H	16	6.96	2.28			
13. Huecos	Unidad	H	0.378	0.16	23.5			
						m	6.30	
CALCULO DEL PCI								
VALORES DEDUCIDOS						CDT	q	CDV

42.3	25	23.5	9.3	2.28		102	5	51
42.3	25	23.5	9.3	2		102	4	56
42.3	25	23.5	2	2		95	3	58
42.3	25	2	2	2		73	2	54
42.3	2	2	2	2		50	1	50
						HDV	58	
						PCI	42	
						CLASIFICACIÓN		
						REGULAR

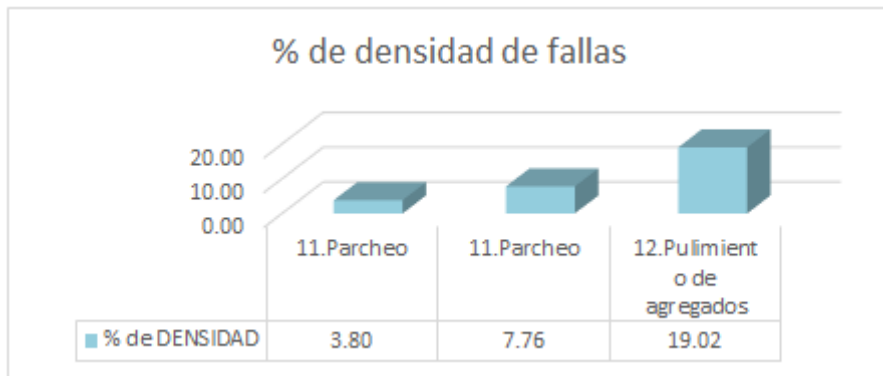
11.Parcheo	m2	L	8.75	3.80	7.9	41.9	3
11.Parcheo	m2	M	17.84	7.76	27.6		
12.Pulimiento de agregados	m2	H	43.75	19.02	6.4		
						m	7.65
CALCULO DEL PCI							
VALORES DEDUCIDOS					CDT	q	CDV

27.6	7.9	6.4			41.9	3	26
27.6	7.9	2			37.5	2	28
27.6	2	2			31.6	1	30
					HDV	30	
					PCI	70	
CLASIFICACIÓN							
BUENO

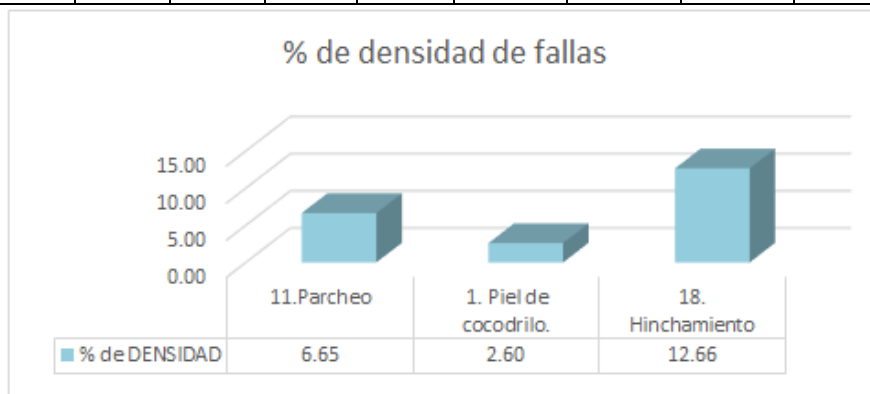
<i>Falla</i>		<i>Unidad</i>	<i>Severidad</i>	<i>TOTAL</i>	<i>Densidad %</i>	<i>VD</i>	<i>VDT</i>	<i>q</i>
11.Parcheo		m ²	M	15.29	6.65	11	115	3
1. Piel de cocodrilo.		m ²	M	5.98	2.60	18

18. Hinchamiento		m ²	M	29.12	12.66	27		
							m	5.41
CALCULO DEL PCI								
VALORES DEDUCIDOS						GDT	q	CDV
52	38	25				115	3	50
52	38	2				92	2	38
52	2	2				56	1	25
						HDV	50	
						PCI	50	
CLASIFICACIÓN								
REGULAR

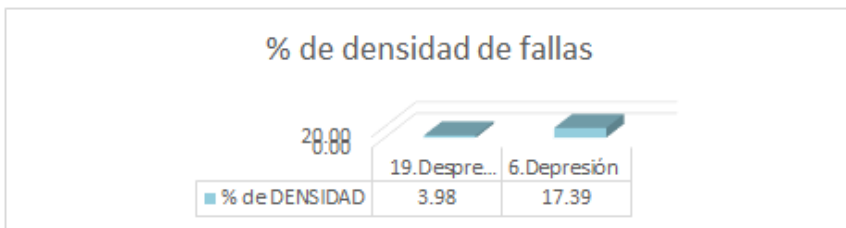
19.Desprendimiento de agregados		m2	M	9.15	3.98	12.3	52.3	2
6.Depresión		m2	M	40	17.39	40		
							m	6.51
ALCULO DEL PCI								
VALORES DEDUCIDOS						CDT	q	CDV
40	12.30					52.30	2	40

40.00	2					42.00	1	42
						HDV	42	
						PCI	58	
						CLASIFICACIÓN		
						BUENO

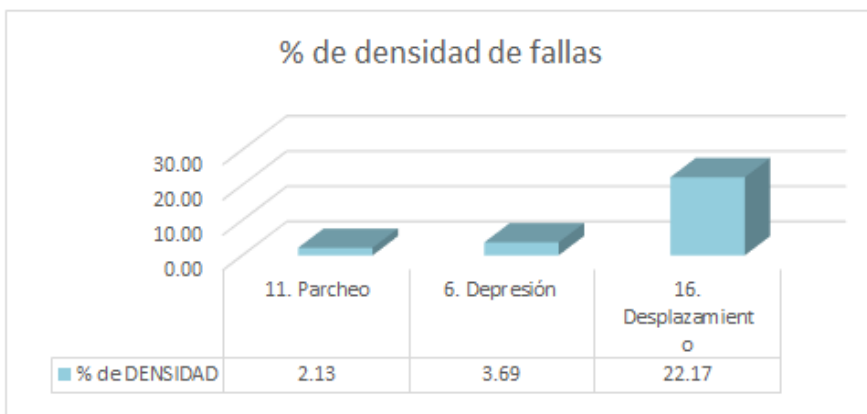
11. Parcheo	m2	L	7	0.7		4.9		
	6. Depresión	m2	H	10.6	0.8	0.05	8.48		
	16. Desplazamiento	m2	M	15	3.4	0.2	51		
VALORES DEDUCIDOS DE FALLAS EXISTENTES									
	<i>Falla</i>	<i>Unidad</i>	<i>Severidad</i>	<i>TOTAL</i>	<i>Densidad %</i>	<i>VD</i>	<i>VDT</i>	<i>q</i>

11. Parcheo	m2	L	4.9	2.13	4	81	3	
	6. Depresión	m2	A	8.48	3.69	27			
	16. Desplazamiento	m2	M	51	22.17	50			
							m	5.59	
ALCULO DEL PCI									
VALORES DEDUCIDOS							CDT	q	CDV
50	27	4					81	3	50
50	27	2					79	2	58
50	2	2					54	1	54
							HDV	58	
							PCI	42	
							CLASIFICACIÓN		
							REGULAR

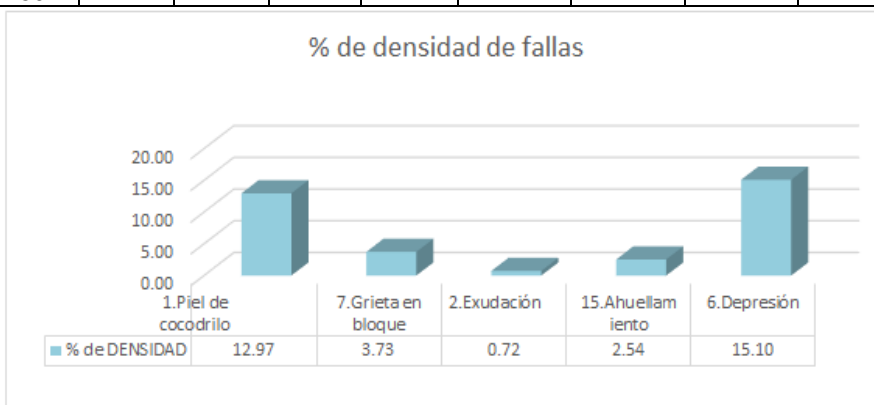
1.Piel de cocodrilo	m ²	M	29.82	12.97	48	129	4	
7.Grieta en bloque	m ²	L	8.58	3.73	3			
2.Exudación	m ²	L	1.65	0.72	0			
15.Ahuellamiento	m ²	M	5.85	2.54	28

6.Depresión	m ²	H	34.73	15.10	50			
						m	5.59	
ALCULO DEL PCI								
VALORES DEDUCIDOS						CDT	q	CDV
50	48	28	3			129	4	72
50	48	28	2			128	3	74
50	48	2	2			102	2	74
50	2	2	2			56	1	58
							HDV	74
							PCI	26
CLASIFICACIÓN								
MALO

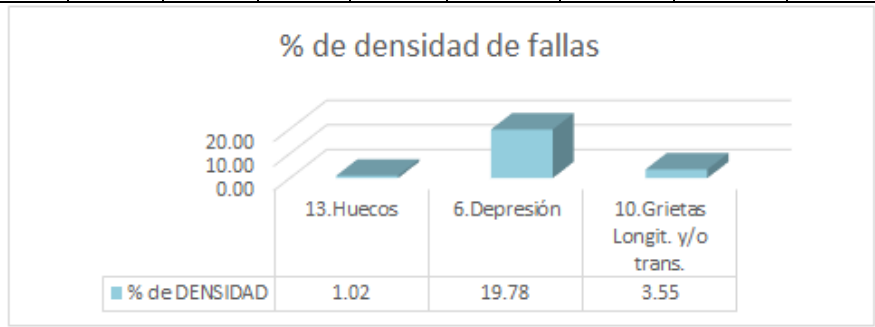
1. Piel de cocodrilo(m ²), 2. Exudación (m ²), 3. Agrietamiento en bloque (m ²).4. Abultamientos y hundimientos (m ²) 5. Corrugación (m ²), 6. Depresión (m ²), 7. Grieta de borde (m), 8. Grieta de reflexión de junta (m), 9. Desnivel de carril o berma (m), 10. Grietas longitudinales y transversales (m ²), 11. Parcheo (m ²), 12. Pulimiento de agregados (m ²), 13. (huecos (Unidades), 14. Cruce de vía férrea (m ²), 15. Ahuellamiento (m ²), 16. Desplazamiento (m ²), 17. Grieta parabólica (m ²), 18. Hinchamiento (m ²), 19. Desprendimiento de agregados (m ²)								
INVENTARIO DE FALLAS EXISTENTES								
<i>Falla</i>		<i>Unidad</i>	<i>Severidad</i>	<i>LARGO m</i>	<i>ANCHO m</i>	<i>PROF. m</i>	<i>TOTAL</i>	
Huecos		Unidad	H	1.5	0.8		1.2	
Huecos		Unidad	H	2.3	0.5		1.15	
Depresión		m ²	H	7	6.5	0.1	45.5	
Grietas Longit. y/o trans.		m	H	10.2	0.8		8.16	
VALORES DEDUCIDOS DE FALLAS EXISTENTES								
<i>Falla</i>		<i>Unidad</i>	<i>Severidad</i>	<i>TOTAL</i>	<i>Densidad %</i>	<i>VD</i>	<i>VDT</i>	<i>q</i>

13.Huecos		Unidad	H	2.35	1.02	51	126	3
6.Depresión		m ²	H	45.5	19.78	56		
10.Grietas Longit. y/o trans.		m	H	8.16	3.55	19		
							m	5.04
ALCULO DEL PCI								
VALORES DEDUCIDOS						CDT	Q	CDV
56	51	9				116	3	72
56	51	2				109	2	76
56	2	2				60	1	60
						HDV	76	
						PCI	24	
CLASIFICACIÓN								
MUY MALO

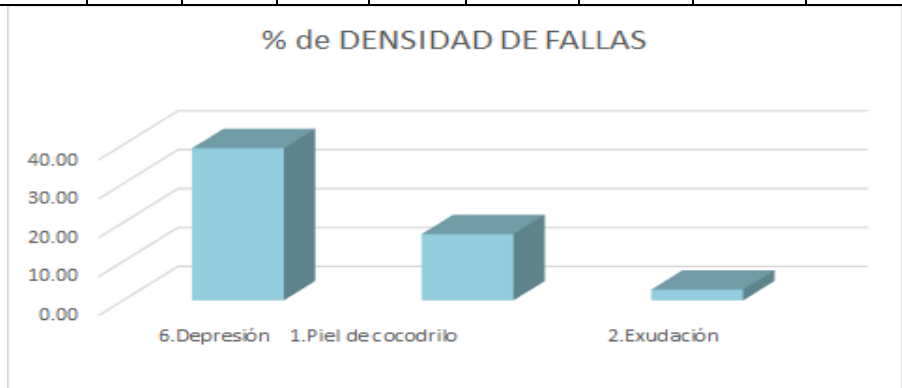
6.Depresión		m2	H	90	39.13	64	131	2
1.Piel de cocodrilo		m2	H	39.2	17.04	67		
2.Exudación		m2	L	6.4	2.78	0.6		
							m	4.03
ALCULO DEL PCI								
VALORES DEDUCIDOS						CDT	q	CDV
67	64					131	2	64
67	2					69	1	70
						HDV	70	
						PCI	30	
						CLASIFICACIÓN		
						MALO

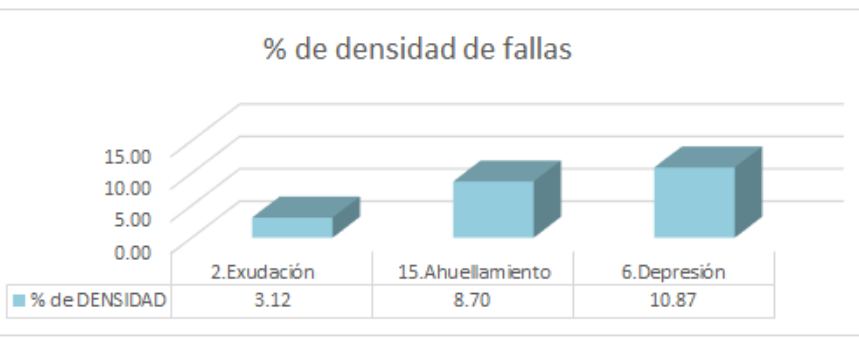
2.Exudación		m2	L	7.17	3.12	0.6	102	2
15.Ahuellamiento		m2	H	20	8.70	59		
6.Depresión		m2	H	25	10.87	42		
							m	4.77
ALCULO DEL PCI								
VALORES DEDUCIDOS						CDT	q	CDV
59	42					101	2	70
59	2					61	1	60
						HDV	70	
						PCI	30	
						CLASIFICACIÓN		
						MALO

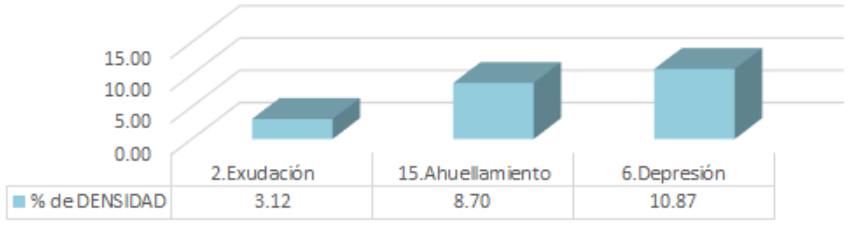
% de densidad de fallas

Falla	% de DENSIDAD
2.Exudación	3.12
15.Ahuellamiento	8.70
6.Depresión	10.87

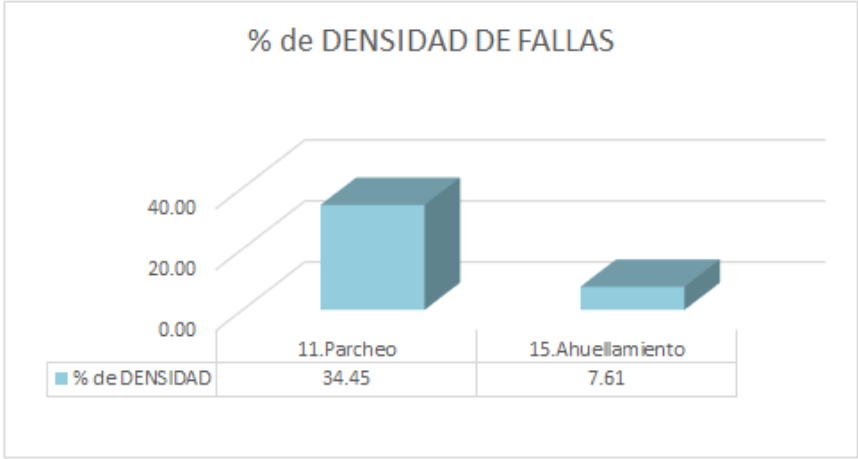
11.Parcheo		m ²	M	79.23	34.45	51	93	2
15.Ahuellamiento		m ²	M	17.5	7.61	42		
							m	5.50
ALCULO DEL PCI								
VALORES DEDUCIDOS						CDT	q	CDV
51	42					93	2	66
51	2					53	1	54
						HDV	66	
						PCI	34	
CLASIFICACIÓN								
REGULAR

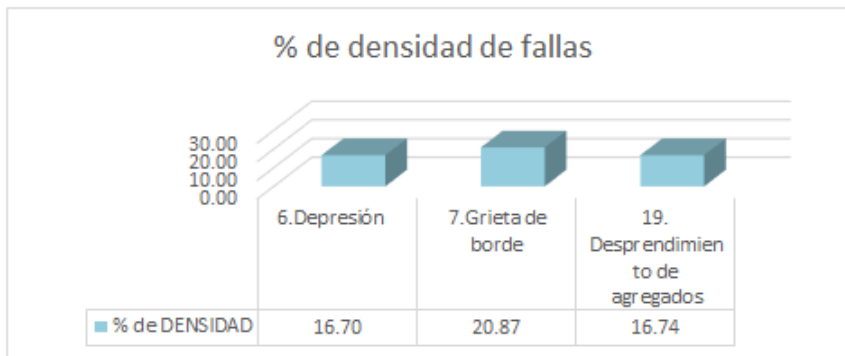
6.Depresión	m ²	H	38.4	16.70	54	96	3
7.Grieta de borde	m ²	M	48	20.87	19		
19. Desprendimiento de agregados	m ²	M	38.5	16.74	23		
						m	5.22
ALCULO DEL PCI							
VALORES DEDUCIDOS					CDT	q	CDV
54	23	19			96	3	58
54	23	2			79	2	58
54	2	2			58	1	56
					HDV		58
					PCI		42
CLASIFICACIÓN							
REGULAR

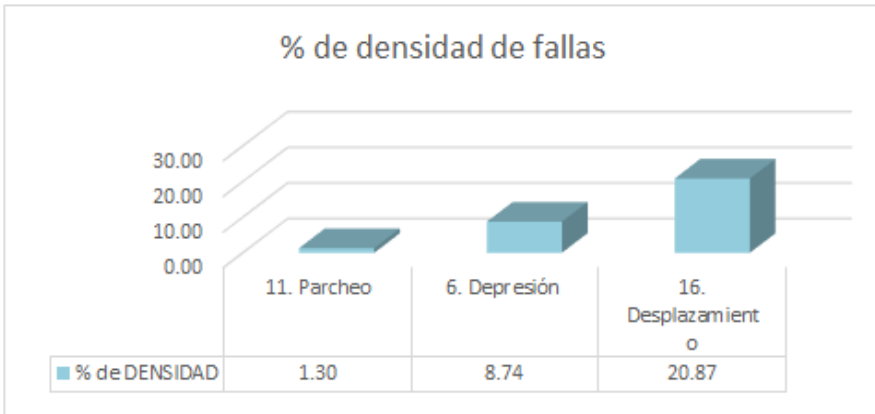
11. Parcheo		m ²	L	3	1.30	3	90	3
6. Depresión		m ²	H	20.1	8.74	38		
16. Desplazamiento		m ²	M	48	20.87	49		
							m	5.68
ALCULO DEL PCI								
VALORES DEDUCIDOS						CDT	q	CDV
49	38	3				90	3	56
49	38	2				89	2	64
49	2	2				53	1	55
						HDV	64	
						PCI	36	
CLASIFICACIÓN								
REGULAR

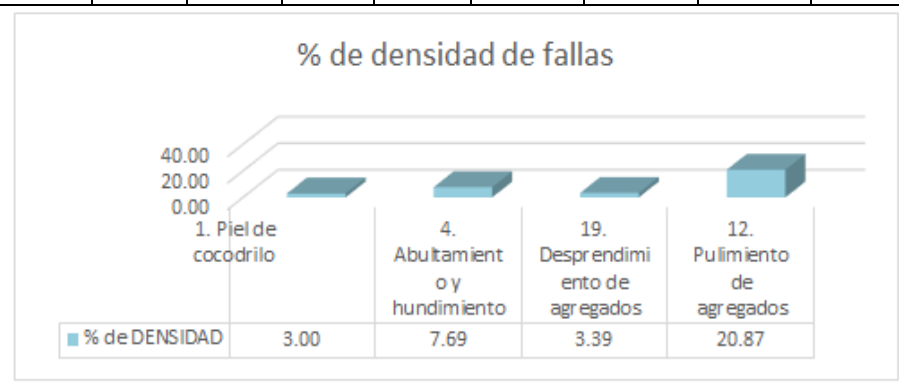
12. Pulimiento de agregados	m ²	M	48	20.87	7.1		
						m	7.06
ALCULO DEL PCI							
VALORES DEDUCIDOS					CDT	q	CDV
45.5	36.5	12.5	7.1		102	4	58
45.5	36.5	12.5	2		97	3	60

45.5	36.5	2	2		86	2	62
45.5	2	2	2		52	1	52
					HDV	62	
					PCI	38	
CLASIFICACIÓN							
REGULAR

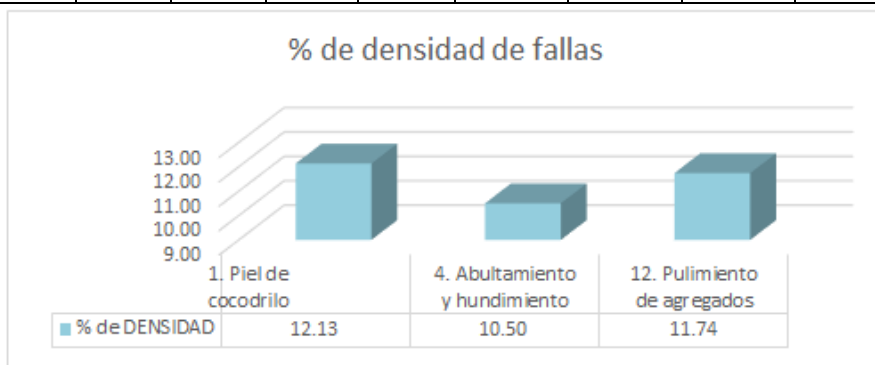
1. Piel de cocodrilo		m2	M	27.9	12.13	47	61	3						
4. Abultamiento y hundimiento		m2	L	24.15	10.50	10								
12. Pulimiento de agregados		m2	M	27	11.74	4								
							m	5.87						
ALCULO DEL PCI														
VALORES DEDUCIDOS										CDT	q	CDV		
47	10	4								61	3	40		
47	10	2								59	2	42		
47	2	2								51	1	52		
										HDV		52		
										PCI		48		
CLASIFICACIÓN														
REGULAR

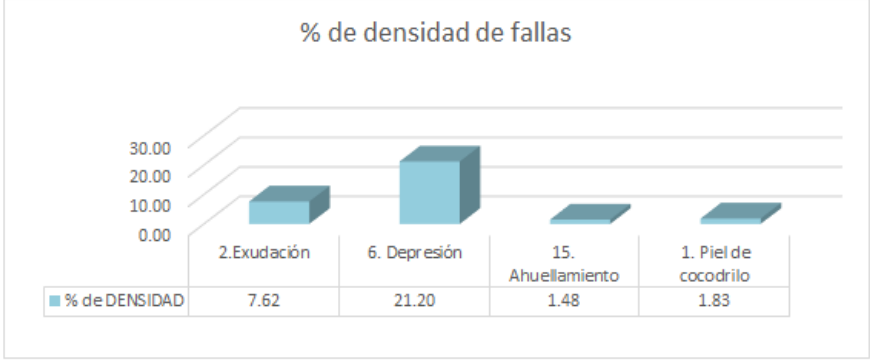
% de densidad de fallas

2.Exudación	m ²	M	17.52	7.62	11	107	4
6. Depresión	m ²	M	48.75	21.20	41		
15. Ahuellamiento	m ²	M	3.4	1.48	28		
1. Piel de cocodrilo	m ²	M	4.2	1.83	27		
						m	5.87
ALCULO DEL PCI							
VALORES DEDUCIDOS					CDT	q	CDV
41	28	27	11		107	4	64
41	28	27	2		98	3	63
41	28	2	2		73	2	54
41	2	2	2		47	1	48
					HDV	64	
					PCI	36	
CLASIFICACIÓN							
MALO

Falla	% de DENSIDAD
2.Exudación	7.62
6. Depresión	21.20
15. Ahuellamiento	1.48
1. Piel de cocodrilo	1.83
