UNIVERSIDAD ANDINA

**EVALUACIÓN ESTRUCTURAL Y PATOLÓGICA DE
ELEMENTOS DEL CONCRETO ARMADO DE LA
INSTITUCIÓN EDUCATIVA PÚBLICA
LAS MERCEDES – JULIACA**

Bach. FERNANDO VIRGILIO CHAMBI GARAVITO

2024

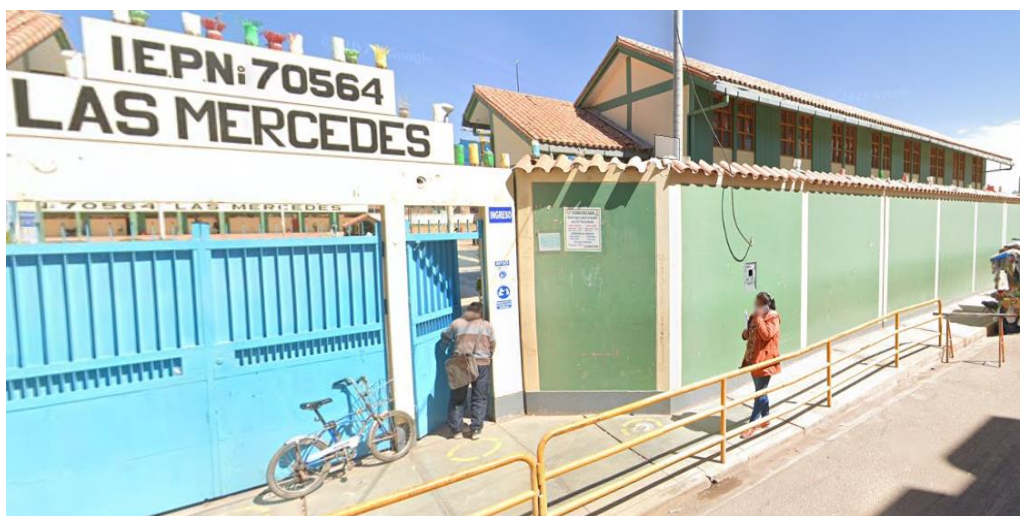
Figura 1

Vista 01 frontal de evidencia de la infraestructura

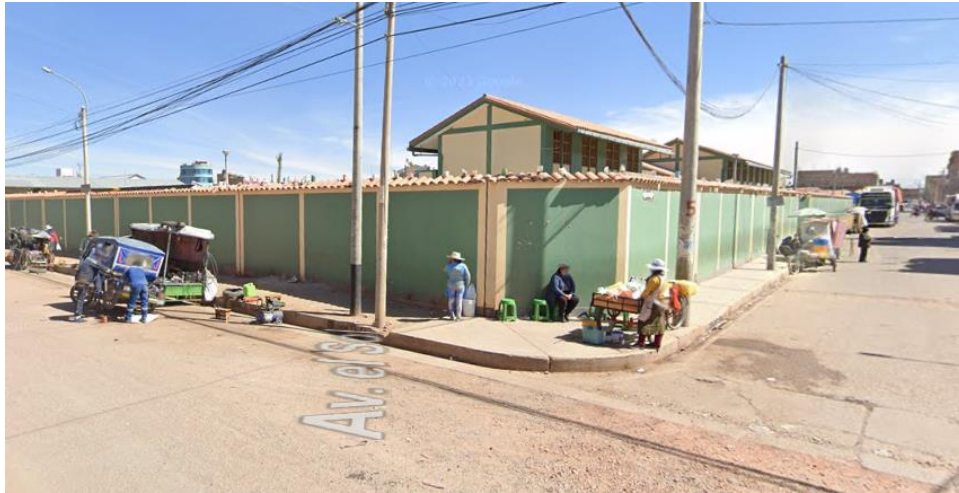
Figura 2.

Vista 02 frontal de evidencia de la infraestructura

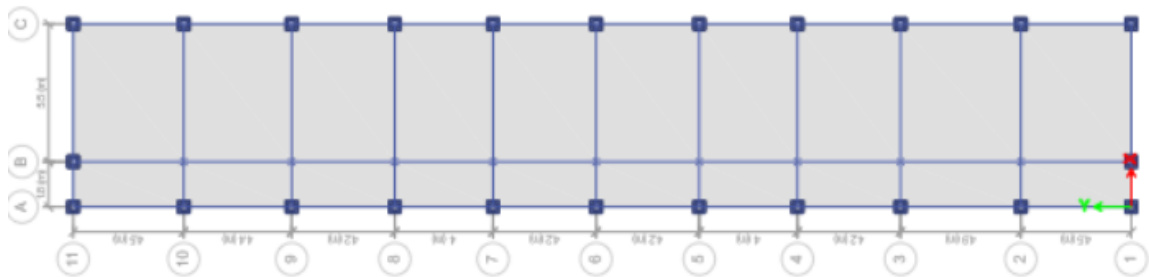
Figura 10

Modelamiento estructural Distribución en ETABS segundo nivel.

Interpretación, en la **Tabla 7** y **Figura 10** se aprecia los desplazamientos relativos de entrepiso y la distribución de modelamiento de la edificación del primer piso, por tanto en el primer piso el máximo desplazamiento relativo de entrepiso es 0.009238.

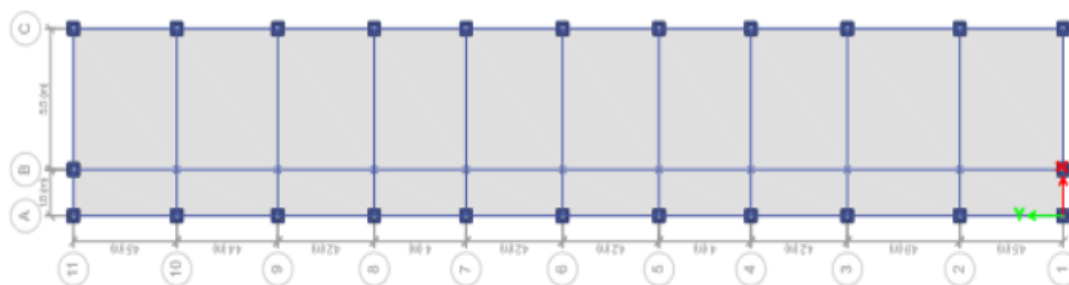
Figura 11

Modelamiento estructural Distribución en ETABS tercer nivel.

Interpretación, en la **Tabla 8.** y **Figura 11** se aprecia los desplazamientos relativos de entrepiso y la distribución de modelamiento de la edificación del primer piso, por tanto en el segundo piso el máximo desplazamiento relativo de entrepiso es 0.002429

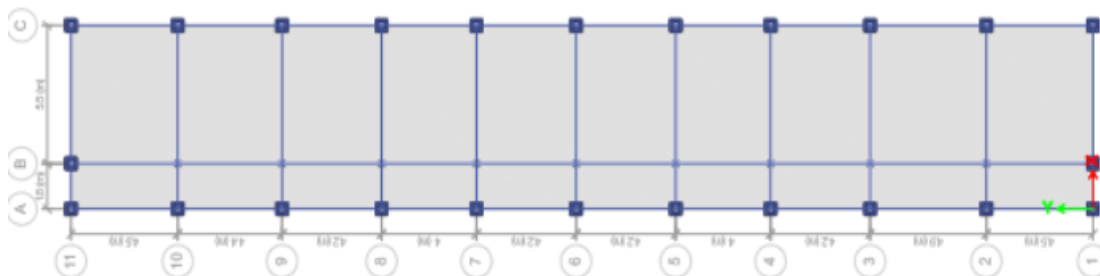
Figura 13

Modelamiento estructural Distribución en ETABS segundo nivel.

Interpretación, en la **Tabla 9.** y **Figura 13** se aprecia los desplazamientos relativos de entrepiso y la distribución de modelamiento de la edificación del primer piso, por tanto en el primer piso el máximo desplazamiento relativo de entrepiso es 0.002281 con refuerzo.

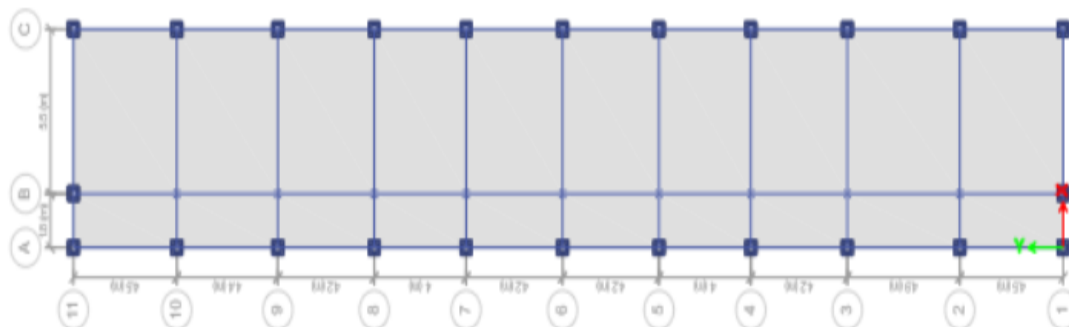
Figura 14

Modelamiento estructural Distribución en ETABS tercer nivel.

Interpretación, en la **Tabla 10.** y **Figura 14** se aprecia los desplazamientos relativos de entrepiso y la distribución de modelamiento de la edificación del primer piso, por tanto en el segundo piso el máximo desplazamiento relativo de entrepiso es 0.000957

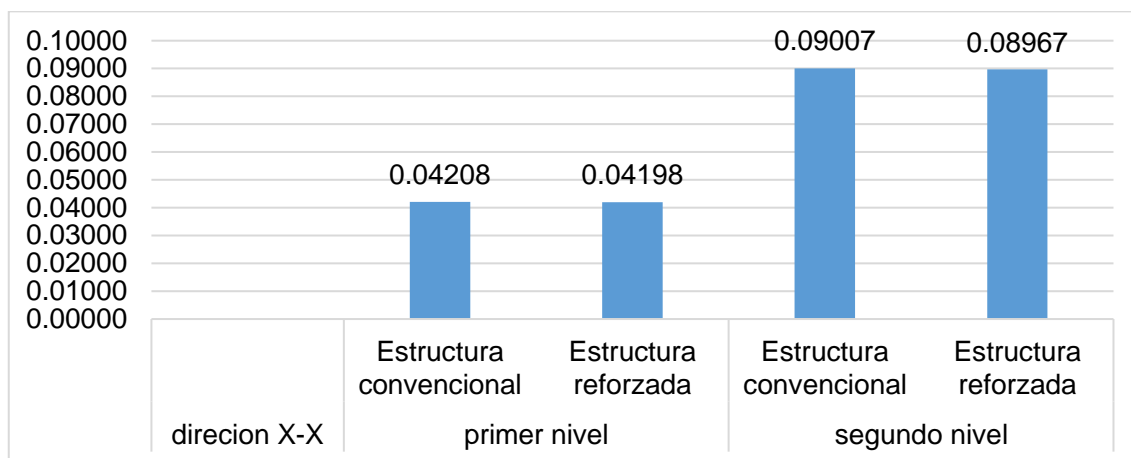
Figura 38

Diagrama máximo desplazamiento relativo de entrepiso X-X

Interpretación, en la **Tabla 26** y **Figura 38**, se aprecia el máximo desplazamiento lateral de la edificación con y sin refuerzo en dirección X-X, en donde se puede mejorar reforzando los sistemas estructurales como es la columna, en el segundo nivel es donde se presenta el mayor desplazamiento relativo de entrepiso de la edificación, así mismo se detalla que sin refuerzo tiene un desplazamiento relativo de 0.00924 y con refuerzo (encamisado) un desplazamiento relativo 0.002281.

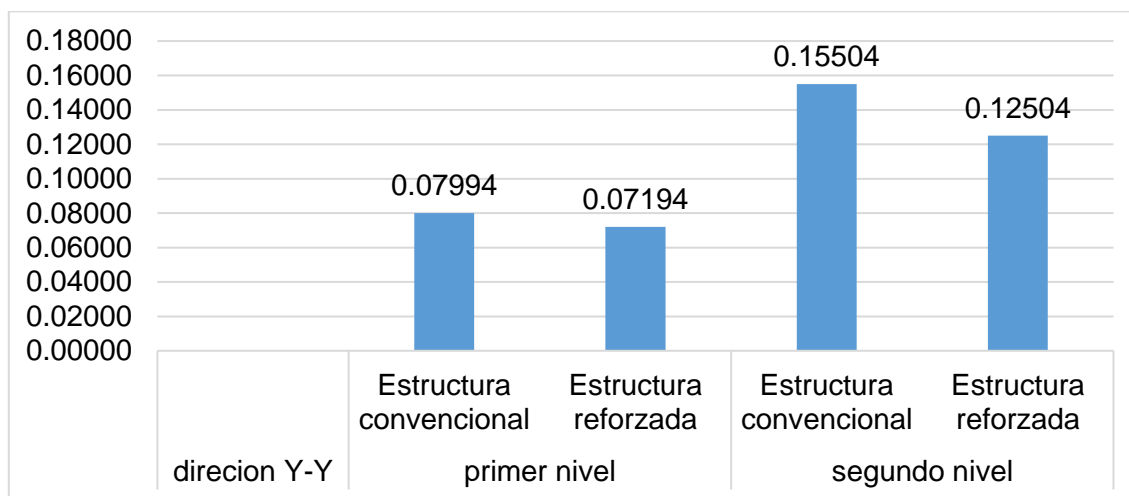
Figura 39

Diagrama máximo desplazamiento relativo de entrepiso Y -Y

Interpretación, en la **Tabla 27** y **Figura 39** se aprecia el máximo desplazamiento lateral de la edificación con y sin refuerzo en dirección Y-Y, en donde se puede mejorar reforzando los sistemas estructurales como es la columna, en el segundo nivel es donde se presenta el mayor desplazamiento relativo de entrepiso de la edificación, así mismo se detalla que sin refuerzo tiene un desplazamiento relativo de 0.007853 y con refuerzo (encamisado) un desplazamiento relativo 0.002281.

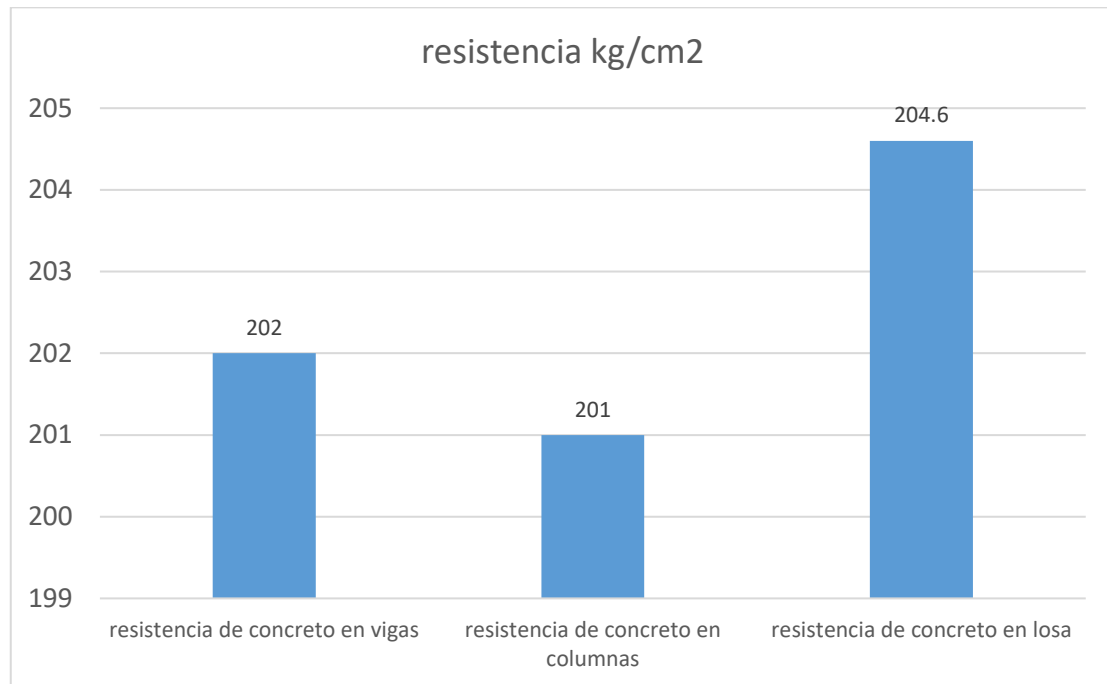
Figura 40

Diagrama de la resistencia del concreto en elementos estructurales.

Interpretación. La **Tabla 28** y **Figura 40** proporciona la resistencia del concreto en kg/cm², así mismo se presenta la "Resistencia mínima" en vigas, columnas y losa. Se presenta la resistencia promedio en vigas es 202.00 kg/cm², en columnas es 201.00 kg/cm² y losa es 204.60 kg/cm².
