**EVALUACIÓN DE LAS FALLAS SUPERFICIALES
EN LOS PAVIMENTOS RÍGIDOS DE LA
CIRCUNVALACIÓN ESTE DE LA
CIUDAD DE JULIACA**

Bach. ANTONY QUISPE AROCUTIPA

JULIACA – PERÚ

2025

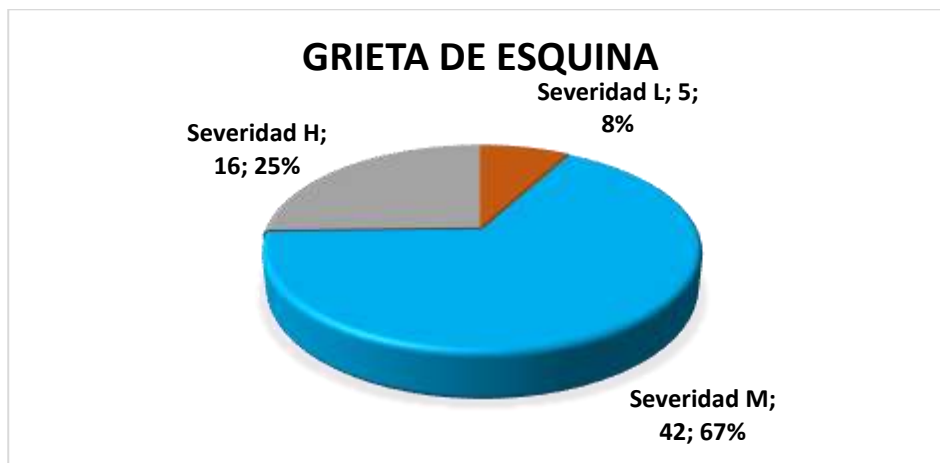
Figura 11

Severidades encontradas en la falla 22

Se muestra la distribución de severidades encontradas en la falla 22, identificada como "Grieta de esquina". Se evidencia que la mayoría de los casos presentan una severidad media (67 %), seguida por una severidad alta (25 %) y en menor medida una severidad baja (8 %).

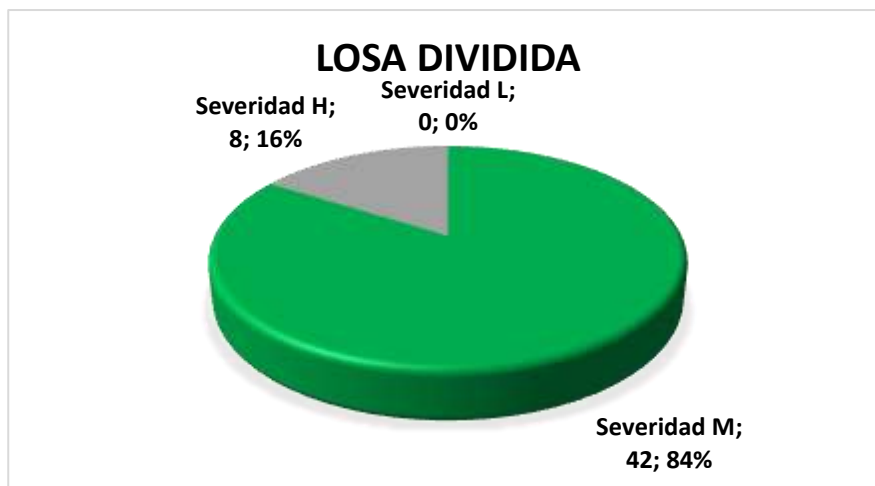
Figura 12

Severidades encontradas en la falla 23

Se presenta la distribución de severidades de la falla 23, denominada "Losa dividida". Se evidencia que la mayoría de los casos tienen severidad media (84 %), mientras que el 16 % corresponde a severidad alta y no se registraron casos de severidad baja.

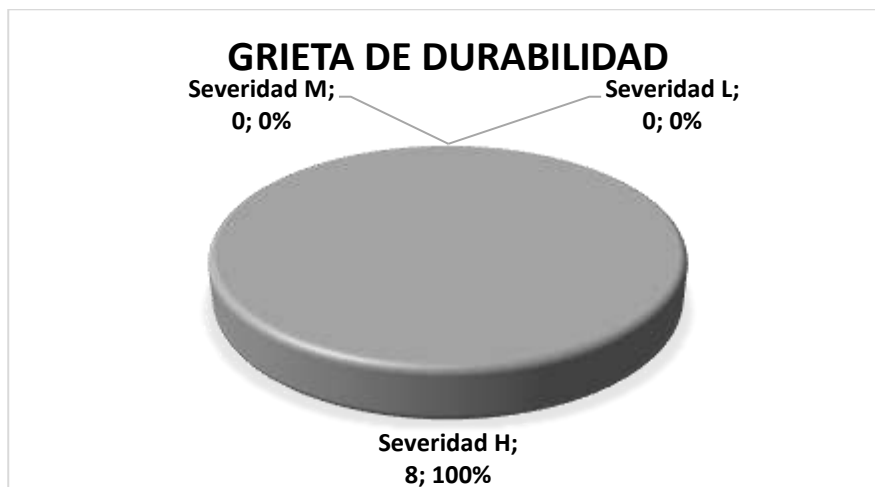
Figura 13

Severidades encontradas en la falla 24

Se muestra la distribución de severidades de la falla 24, denominada "Grieta de durabilidad 'D'". Se observa que el 100 % de los casos presenta severidad alta, sin registros de severidad media o baja.

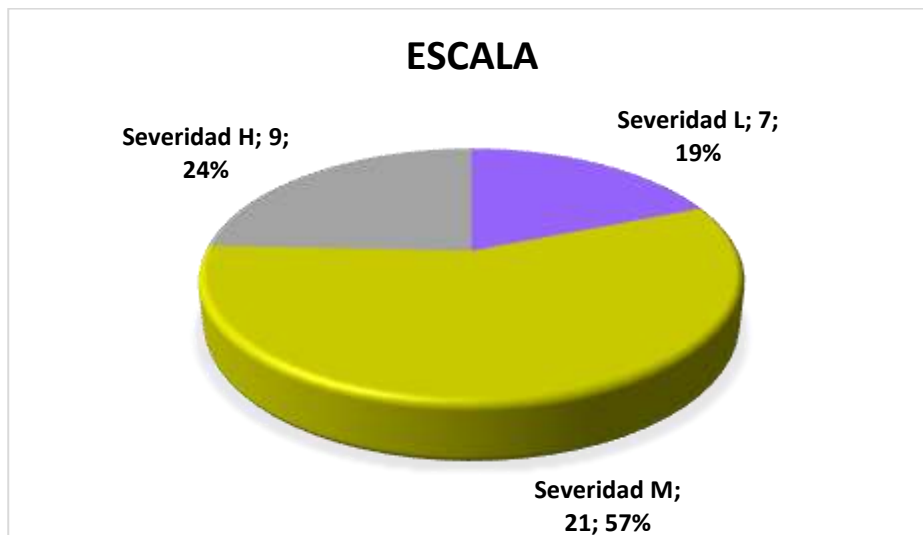
Figura 14

Severidades encontradas en la falla 25

Se presenta la distribución de severidades de la falla 25, denominada "Escala". Se evidencia que la mayoría de los casos tienen severidad media (57 %), seguida por severidad alta (24 %) y baja (19 %).

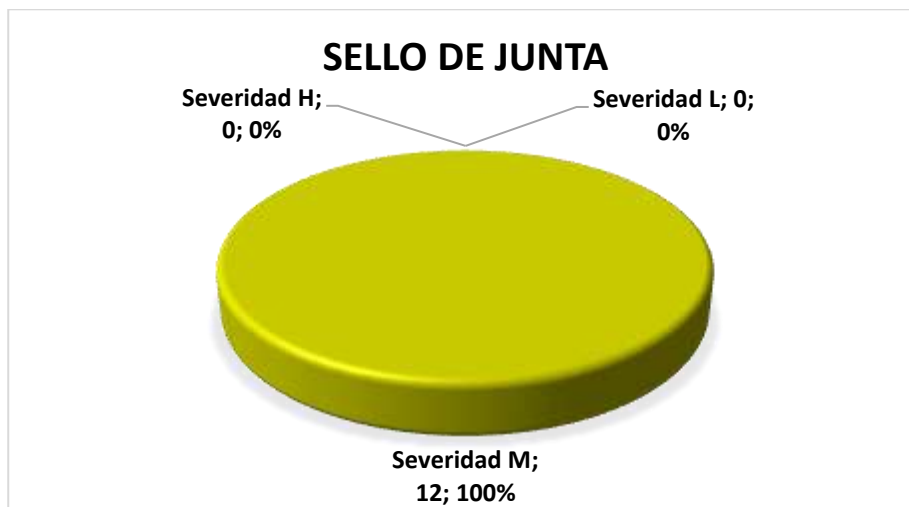
Figura 15

Severidades encontradas en la falla 26

Se muestra la distribución de severidades de la falla 26, denominada "Sello de junta". Se observa que el 100 % de los casos presenta severidad media, sin registros de severidad baja o alta.

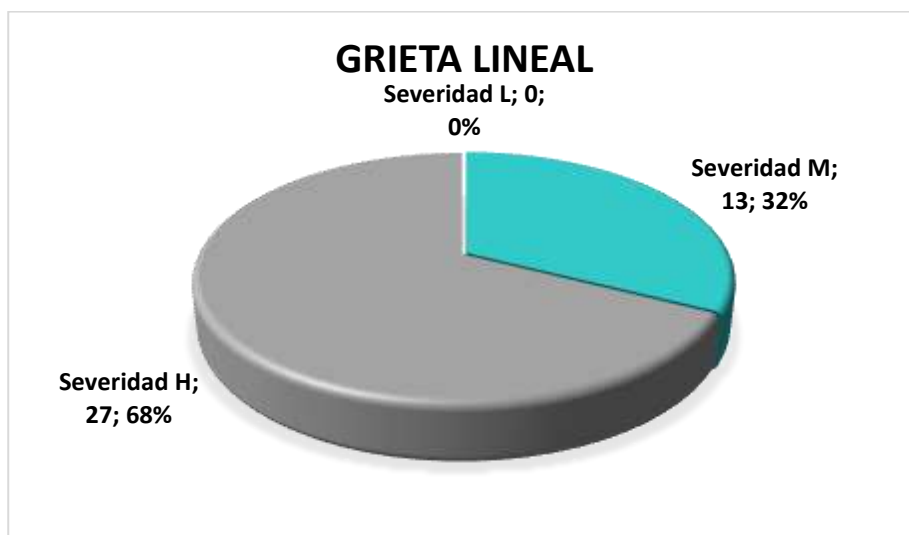
Figura 16

Severidades encontradas en la falla 28

Se muestra la distribución de severidades de la falla 26, denominada "grieta lineal". Se observa que el 68% de los casos presenta severidad alta, el 32% de severidad media y registros de severidad baja.

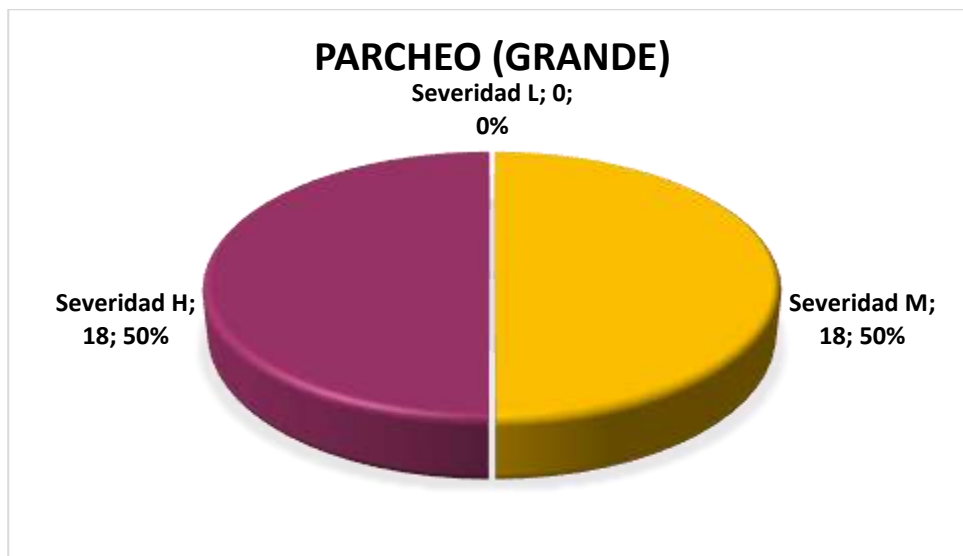
Figura 17

Severidades encontradas en la falla 29

Se muestra la distribución de severidades de la falla 29, denominada "Parcheo (grande)".

Se observa que el 50 % de los casos presenta severidad alta y el otro 50 % severidad media, sin registros de severidad baja.

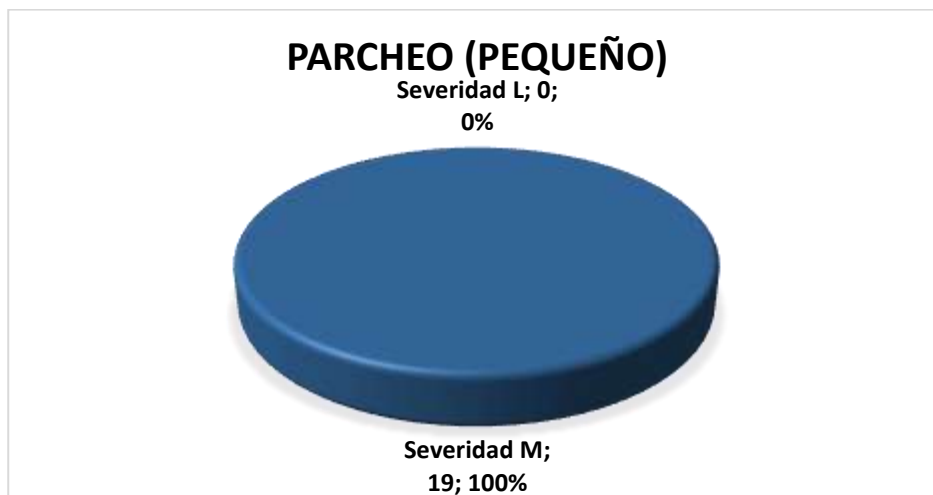
Figura 18

Severidades encontradas en la falla 30

Se muestra la distribución de severidades de la falla 30, denominada "Parcheo (pequeño)".

Se observa que el 100 % de los casos presenta severidad media, sin registros de severidad baja o alta.

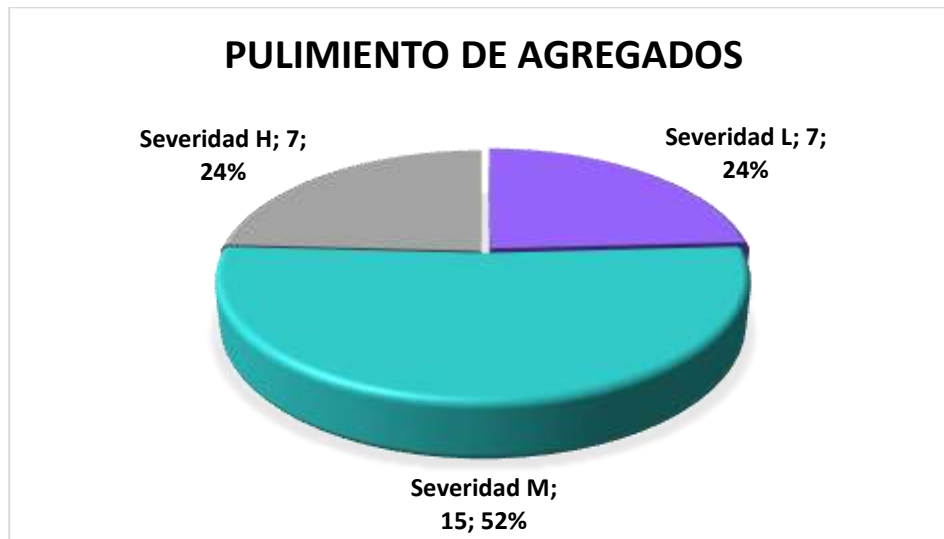
Figura 19

Severidades encontradas en la falla 31

Se muestra la distribución de severidades de la falla 31, denominada "Pulimiento de agregados". Se observa que el 52 % de los casos presenta severidad media, mientras que tanto la severidad baja como la alta representan el 24 % cada una.

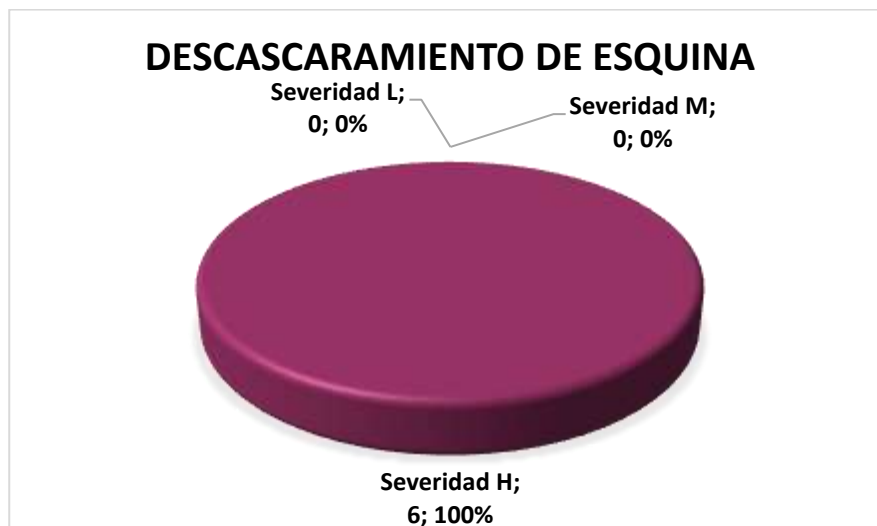
Figura 20

Severidades encontradas en la falla 38

Se muestra la distribución de severidades de la falla 38, denominada "Descascaramiento de esquina". Se observa que el 100 % de los casos presenta severidad alta, sin registros de severidad media o baja.

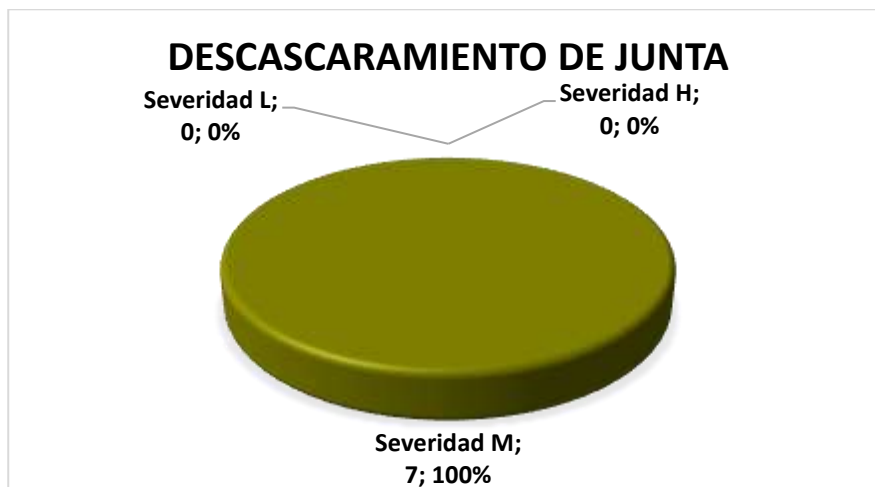
Figura 21

Severidades encontradas en la falla 39

Se muestra la distribución de severidades de la falla 39, denominada "Descascamiento de junta". Se observa que el 100 % de los casos presenta severidad media, sin registros de severidad baja o alta.

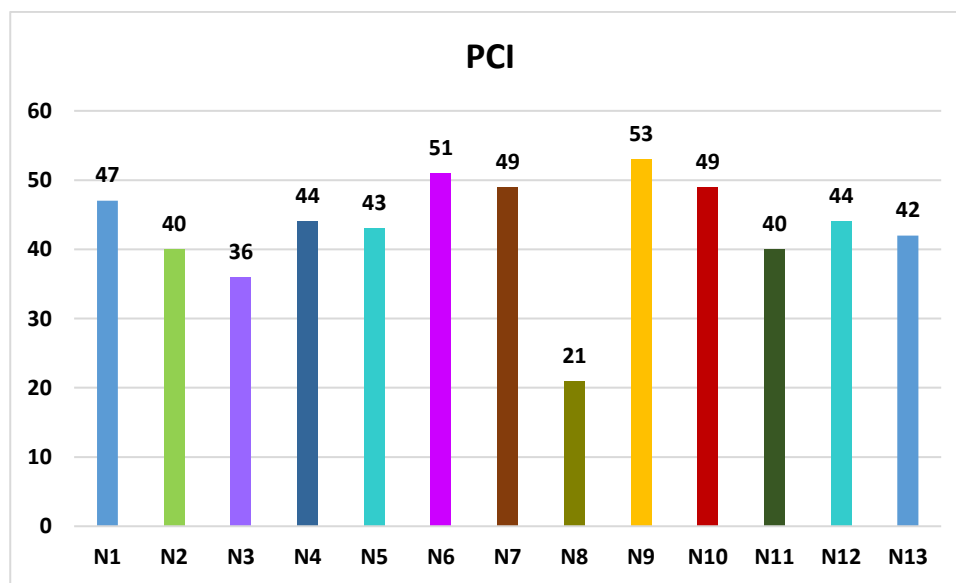
Figura 22

Se presenta un resumen de la condición del pavimento en diferentes tramos evaluados, indicando su progresiva inicial y final, el Índice de Condición del Pavimento (PCI) y su clasificación. Se evidencia que la mayoría de los tramos presentan una condición regular,

con PCI entre 42 y 53, mientras que algunos tramos específicos muestran una clasificación mala (PCI entre 36 y 40) e incluso muy mala en el tramo 02+100 - 02+160 km con un PCI de 21. Esto evidencia la variabilidad del estado del pavimento a lo largo de la vía, resaltando la necesidad de intervenciones diferenciadas según la severidad de los daños. La Figura representa gráficamente los valores de PCI obtenidos en cada muestra, permitiendo una comparación visual del estado del pavimento en los distintos tramos evaluados. Se puede notar que el tramo con peor condición es el N9, con un PCI de 21, clasificado como muy malo, mientras que el tramo N9 presenta el mejor estado con un PCI de 53. En general, la mayoría de los tramos oscilan entre 40 y 51, indicando que el pavimento requiere mantenimiento preventivo y correctivo para evitar su deterioro progresivo.
