**FACULTAD DE INGENIERÍAS Y CIENCIAS PURAS**

**ESCUELA PROFESIONAL DE INGENIERÍA CIVIL**

**EVALUACIÓN DEL ESTADO SUPERFICIAL POR MEDIO DE  
INSPECCIÓN VISUAL Y PROPUESTA DE PLAN DE  
MANTENIMIENTO DEL PAVIMENTO FLEXIBLE DEL  
JIRÓN APURÍMAC DEL DISTRITO DE JULIACA 2025**

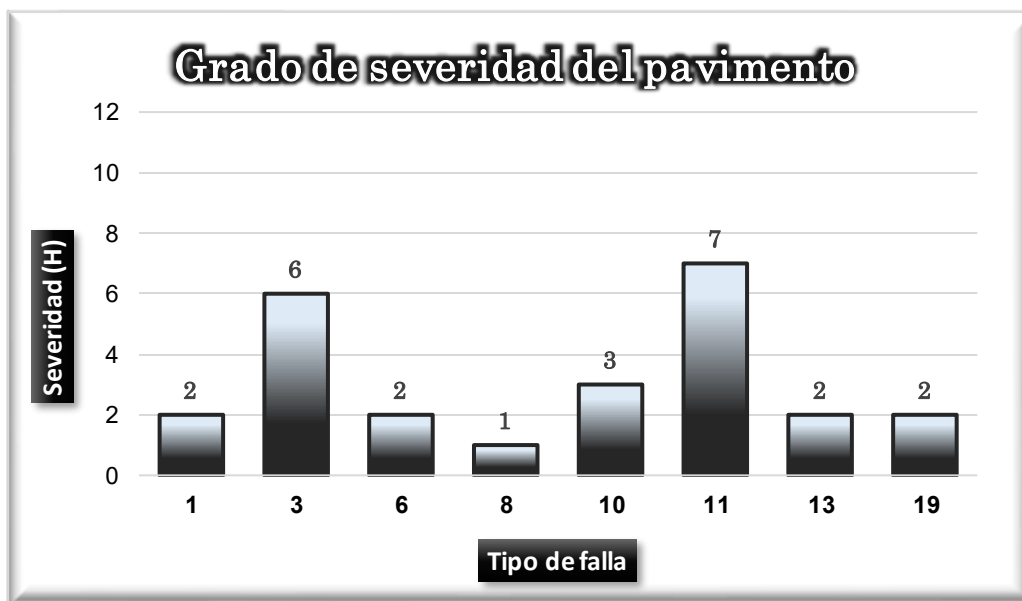
**Figura 3**

*Grado de severidad de la carpeta de capa superficial*

Se muestra el grado de severidad de la carpeta de superficie de rodamiento flexible mediante el método PCI.

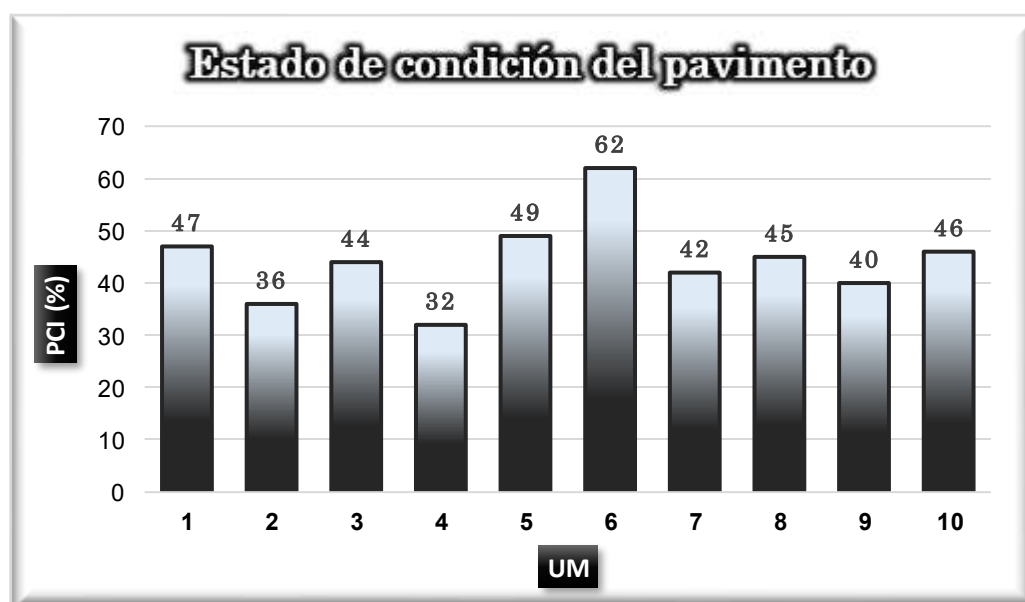
**Figura 4**

*Estados de condición de la carpeta de capa superficial*
