**APLICACIÓN DE LA METODOLOGÍA ÍNDICE DE CONDICIÓN DEL PAVIMENTO  
Y EL SOFTWARE ADMINISTRACIÓN Y DESARROLLO DE CARRETERAS  
4 EN LA EVALUACIÓN DE PAVIMENTOS FLEXIBLES, CASO  
AVENIDA ORGULLO AYMARA, PUNO 2024**

**TESIS PRESENTADA POR:**  
**BRAYAN RENAN CUTIPA QUISPE**

**JULIACA – PERÚ**  
**2025**

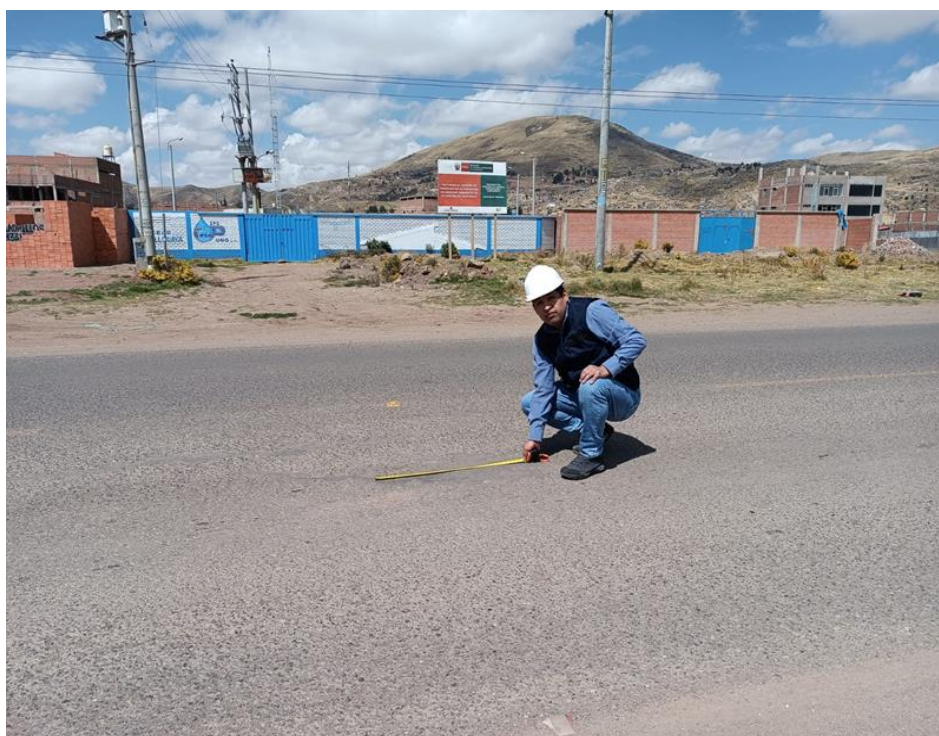
Fig. G.1 Medición de fallas en la Av. Orgullo Aymara
