**EVALUACIÓN DE LA CONDICIÓN ACTUAL DE PAVIMENTOS
FLEXIBLES MEDIANTE ÍNDICE DE CONDICIÓN DE
PAVIMENTO Y PROPUESTA DE SOLUCIÓN PARA LA VÍA
DE SALIDA LAMPA DE LA CIUDAD DE JULIACA 2024**

TESIS PRESENTADA POR:

Bach. TITO APAZA CHAMBI

2024

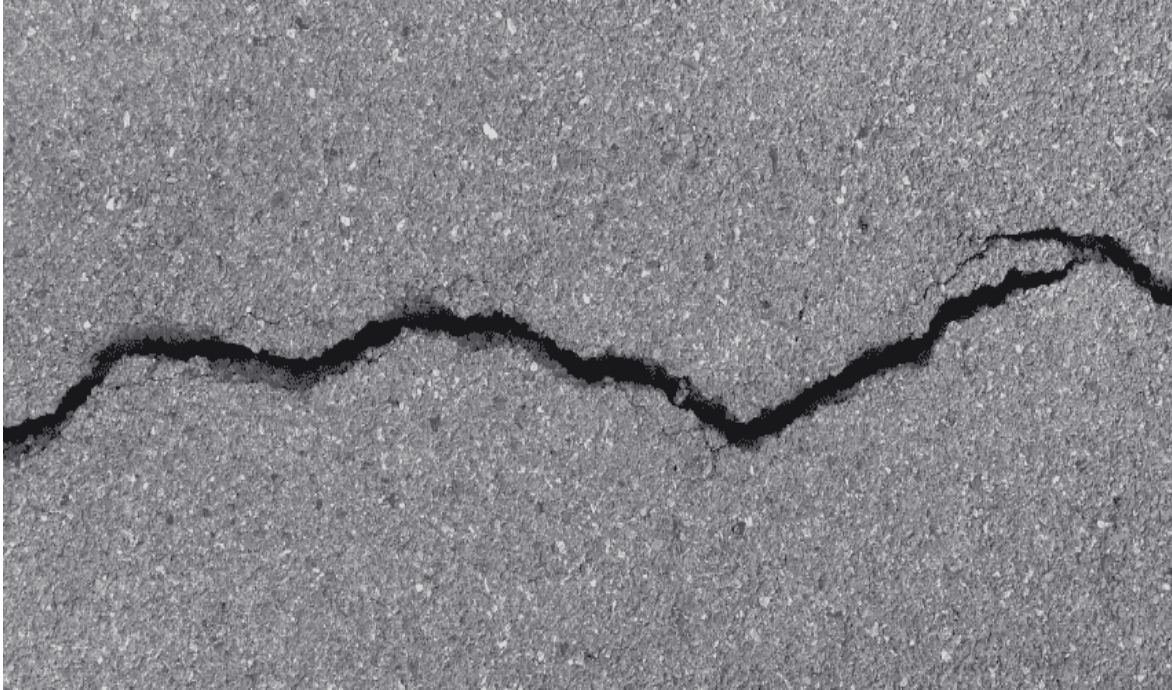
Figura 1*Fisura.*

El deterioro asociado a las fisuras es particularmente importante, ya que permite que el agua y otros elementos entren en las capas inferiores del pavimento, acelerando el proceso de deterioro. Si no se controlan, las fisuras pueden evolucionar y resultar en defectos más graves, como la formación de agujeros (Huang, 2004).

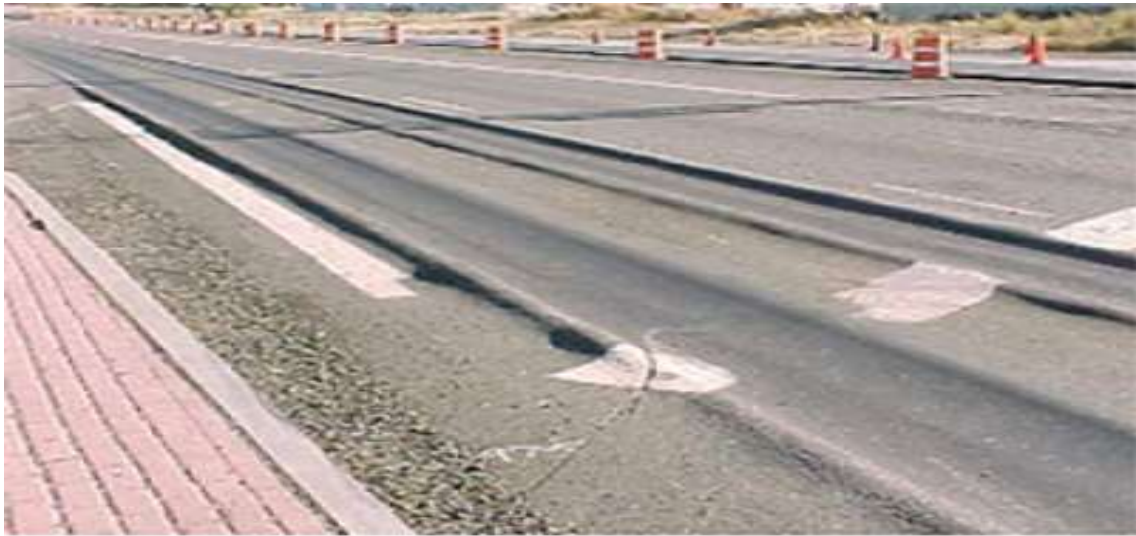
Figura 2

Deformaciones Plásticas: Las deformaciones plásticas incluyen defectos como los hundimientos y los ahuellamientos, los cuales ocurren cuando el material del pavimento se desplaza de manera permanente debido a cargas excesivas. Estos defectos suelen estar vinculados a la falta de resistencia en las capas inferiores del pavimento o a una compactación inadecuada durante la construcción (Shahin, 2005). Las altas temperaturas también pueden suavizar el asfalto, facilitando el desplazamiento del material bajo el tráfico pesado. Los ahuellamientos son una preocupación significativa en pavimentos utilizados por vehículos de carga, ya que tienden a concentrarse en las áreas más transitadas de la carretera, lo que aumenta el riesgo de accidentes (Haas et al., 2015).

Deformaciones Plásticas.

Pavimento con deformaciones plásticas

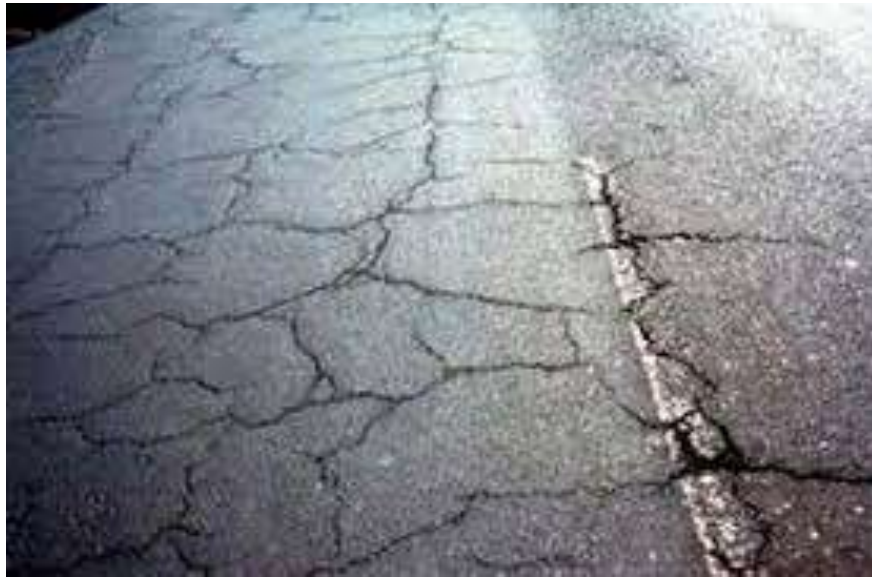
Figura 3

Desintegración Superficial: La desintegración superficial incluye defectos como el desgaste y el descascarillado, que ocurren cuando la capa superficial del pavimento pierde su cohesión debido a la fatiga o a la exposición a condiciones climáticas adversas (Yoder & Witczak, 1975). La lluvia, el tráfico y las variaciones de temperatura provocan un desgaste progresivo en el pavimento, especialmente cuando este ya ha alcanzado una etapa avanzada de deterioro. La desintegración superficial puede reducir la fricción del pavimento, lo que aumenta los riesgos para la seguridad de los usuarios de la vía (Huang, 2004).

Desintegración Superficial.

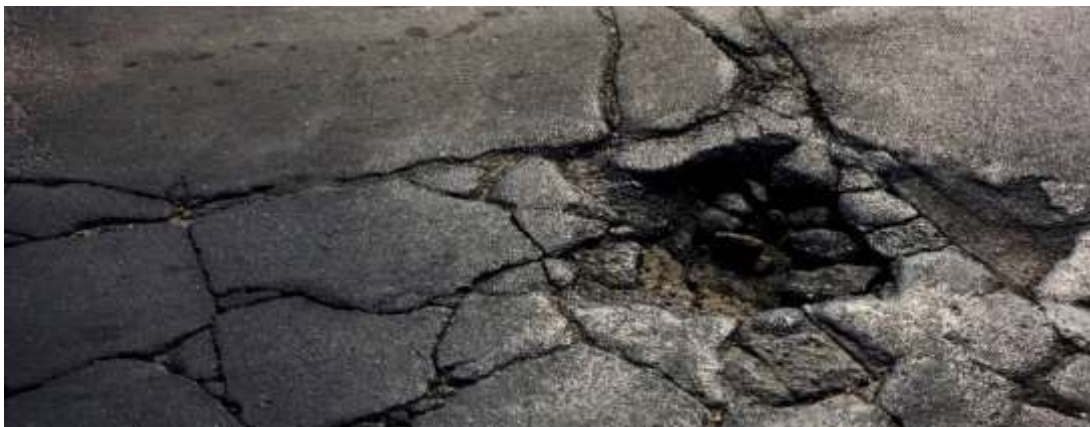
Figura 4

Agujeros: Los agujeros son depresiones localizadas en el pavimento que generalmente se forman cuando el material se desprende de la superficie, debido a la erosión o debilitamiento de las capas inferiores. La principal causa de los agujeros es el mal drenaje, ya que el agua acumulada debilita la base del pavimento, causando que se desprendan fragmentos del asfalto (Haas et al., 2015). Los agujeros representan un peligro inmediato para el tránsito, ya que pueden causar daños a los vehículos o incluso accidentes, por lo que es esencial su reparación rápida y efectiva (Shahin, 2005).

Agujeros.
