**FACULTAD DE INGENIERÍAS Y CIENCIAS PURAS**

**ESCUELA PROFESIONAL DE INGENIERÍA CIVIL**

**EVALUACIÓN DEL ÍNDICE DE CONDICIÓN DEL PAVIMENTO POR  
MEDIO DEL MANUAL AMERICANO DE INSPECCIÓN  
VISUAL EN LA AVENIDA FERROCARRIL  
DE LA CIUDAD DE JULIACA 2024**

**Bach. ARNOLD EDU CAVANI RODRIGUEZ**

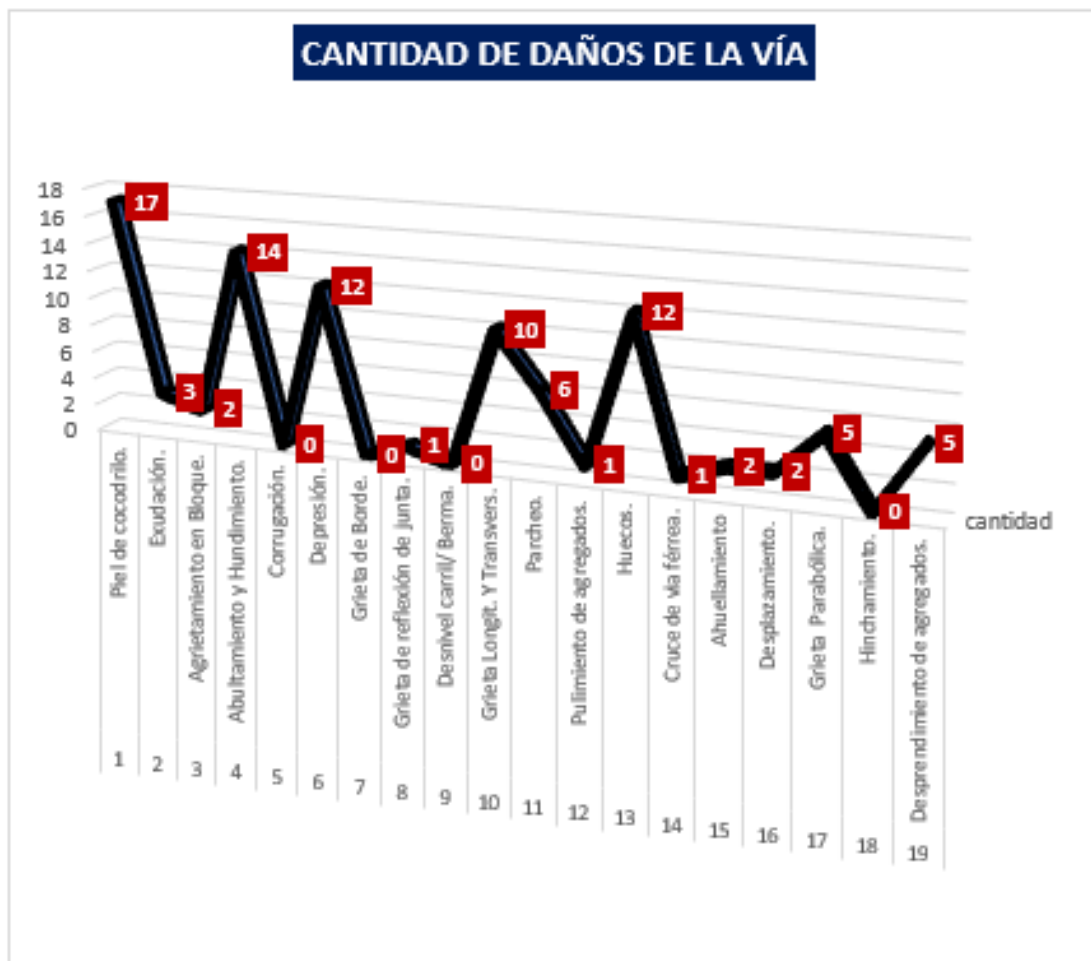
**Figura 2**

*Identificación de fallas en la infraestructura vial*

La gráfica titulada "Cantidad de daños de la vía" muestra una representación visual de los diferentes tipos de daños encontrados en la vía estudiada y su respectiva frecuencia. El

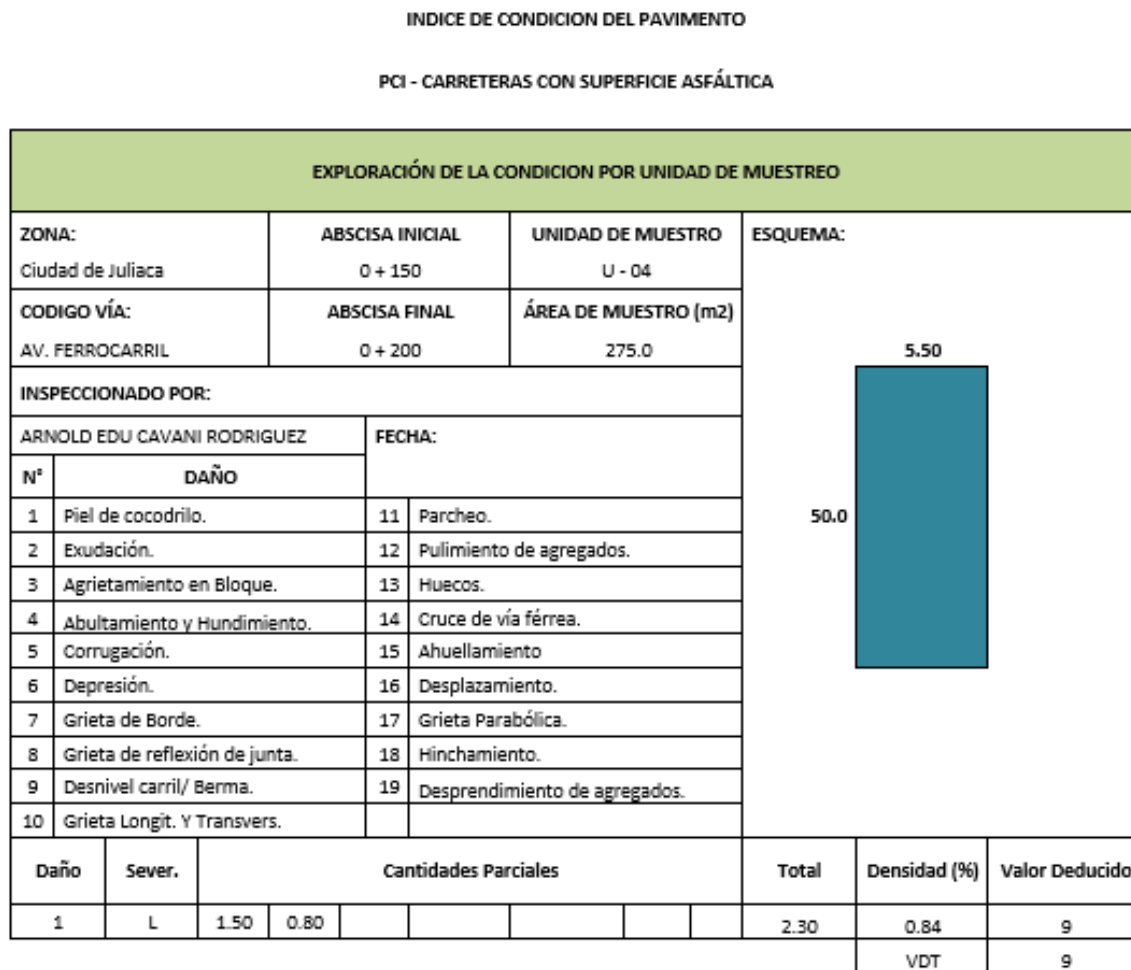
**Figura 6**

*Plantillas de seguimiento 4*

numero de valores deducidos	4
valor deducido más alto	24
número máximo de valores deducidos	7

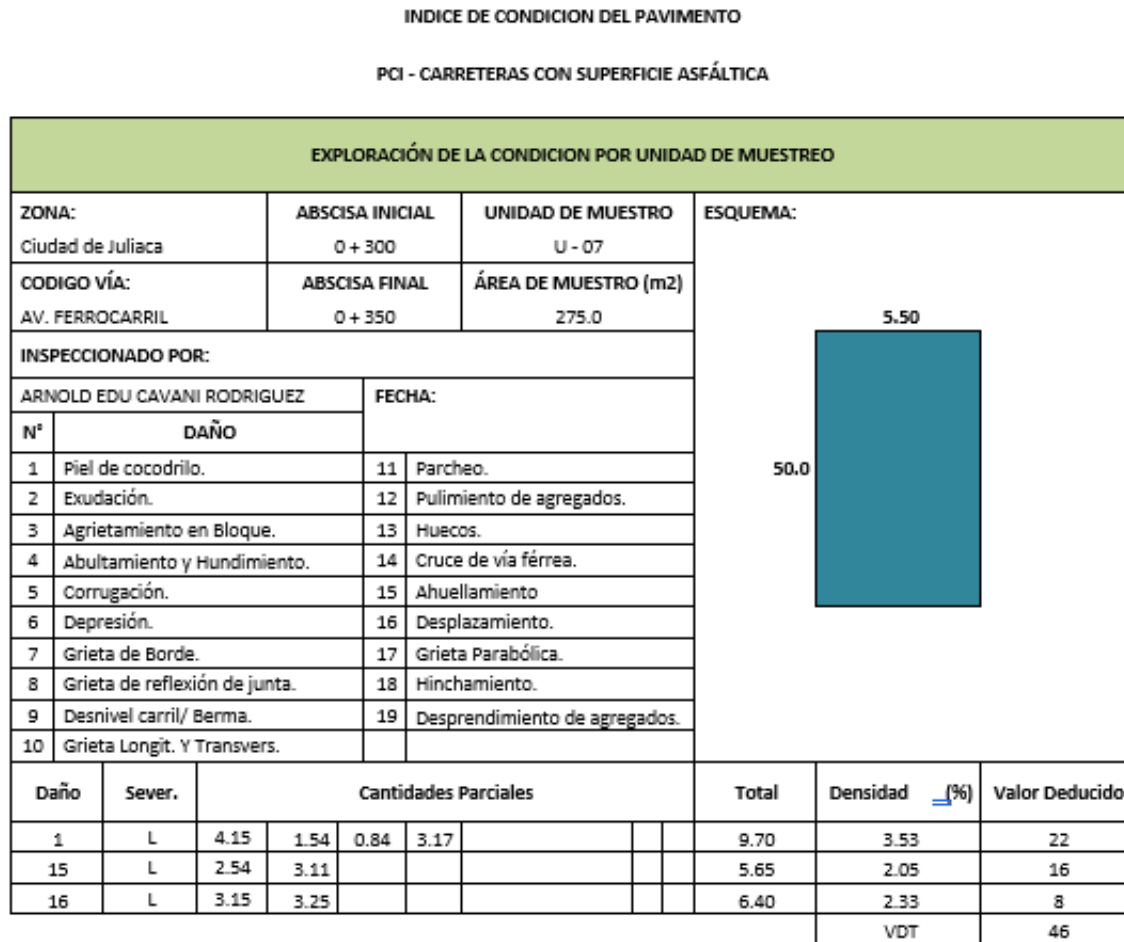
**Figura 9**

Plantillas de seguimiento 7

numero de valores deducidos	4
valor deducido más alto	22
número máximo de valores deducidos	7

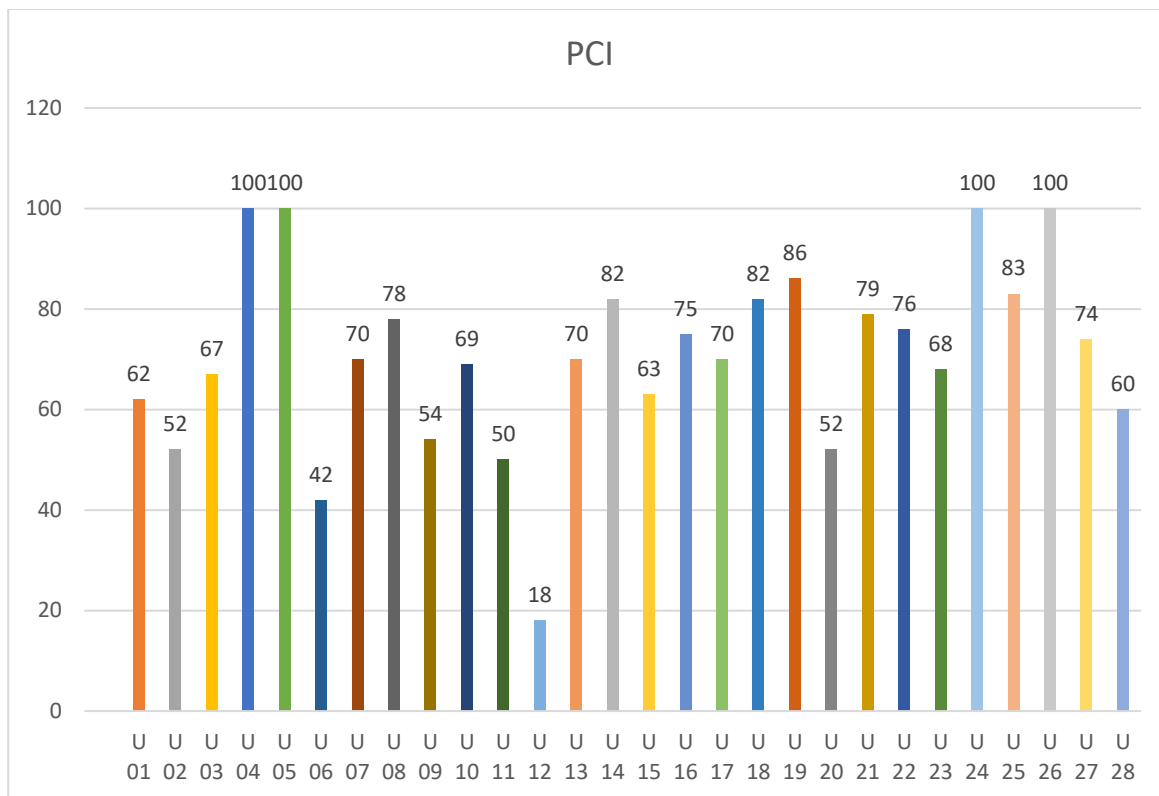
**Figura 31**

*Diagrama de cambios progresivos*

La condición del pavimento exhibe una variabilidad considerable entre las unidades de muestra. Ciertas áreas, incluidas las unidades U03, U04, U23 y U24, obtienen la puntuación más alta de 100, lo que indica su condición excepcional. Por el contrario, unidades como la U12, con un PCI de 18, y la U06, con un PCI de 42, presentan una degradación considerable, catalogándolas como en mal o muy mal estado.

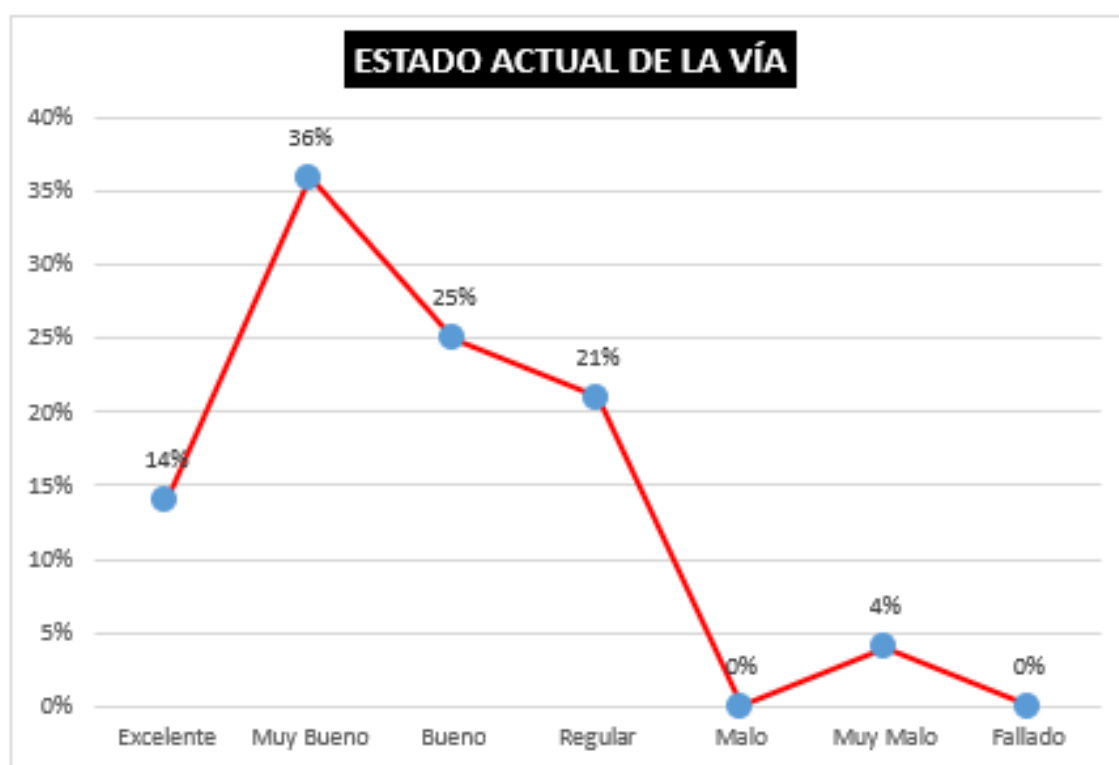
**Figura 32**

*Estado actual de la vía*

Análisis de Gráficas Condiciones Favorables (Excelente y Muy Buena): Las clasificaciones de "Excelente" y "Muy Buena" en conjunto constituyen un segmento sustancial del pavimento. "Muy bueno" es la mayor proporción con un 36%, mientras que "Excelente" representa un 14%. Esto significa que una parte crucial de la carretera está en excelentes condiciones o presenta poca degradación que no perjudica sustancialmente su funcionamiento.
