**CÁLCULO DEL INDICE DE CONDICION DEL PAVIMENTO DE  
LA INFRAESTRUCTURA VIAL DE LA AVENIDA  
PANAMERICANA DE LA CIUDAD DE PUNO**

**TESIS PRESENTADA POR:**  
**RICHARD BENNY CACERES LUPACA**  
**PARA OPTAR EL GRADO ACADÉMICO DE**  
**MAESTRO EN INGENIERIA CIVIL**  
**MENCIÓN: GEOTECNIA Y TRANSPORTES**

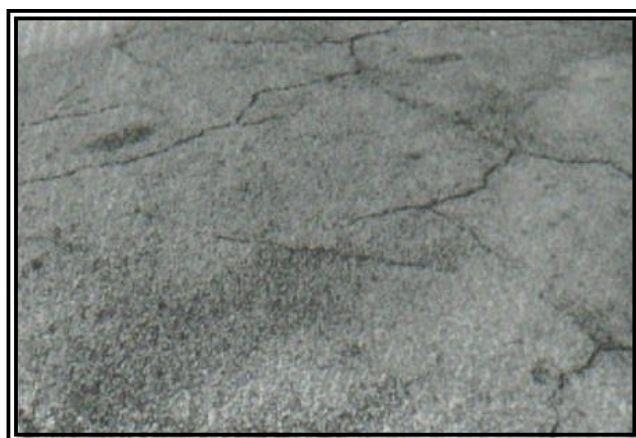
**Figura 15:** Grietas baja severidad.

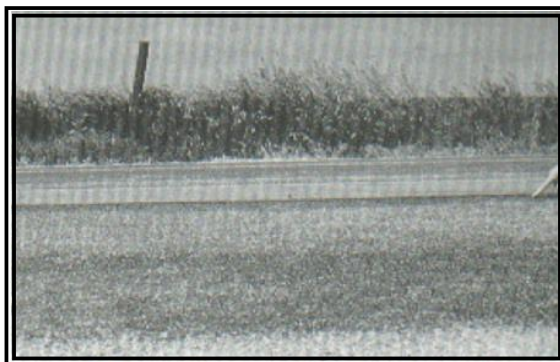
**Figura 21:** Simple: baja severidad.

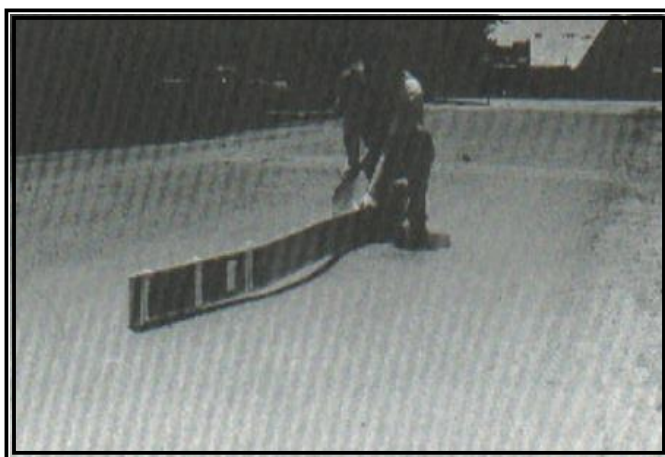
**Figura 51:** Desplazamiento: severidad baja
