**ANÁLISIS DE LOS FACTORES QUE INTERVIENEN EN EL
DETERIORO DE PAVIMENTOS URBANOS DE
LA CIUDAD DE AZÁNGARO DE LA
REGIÓN DE PUNO**

Bach. JUAN CARLOS QUISPE CAMASITA

INGENIERO CIVIL

2023

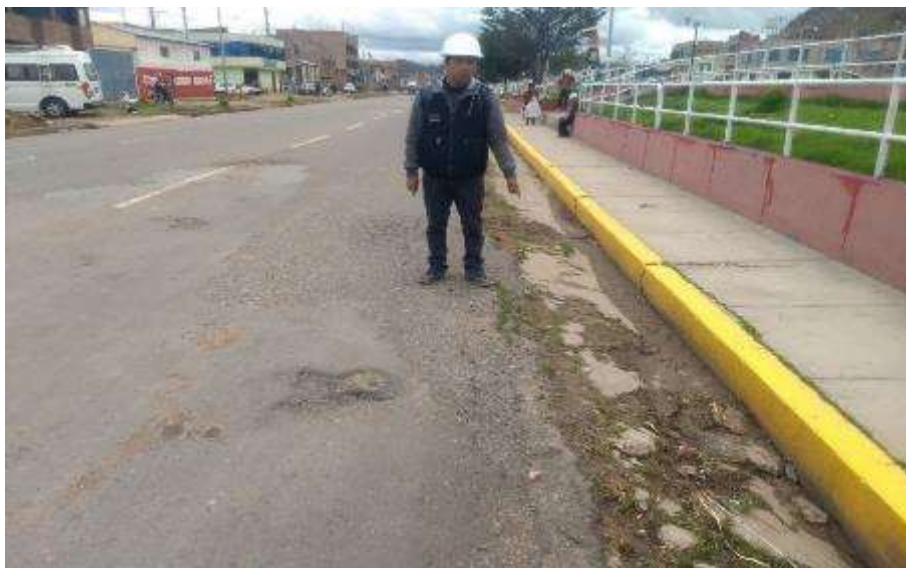
Fotografía 10.

Características del pavimento flexible de la Av. Los Próceres

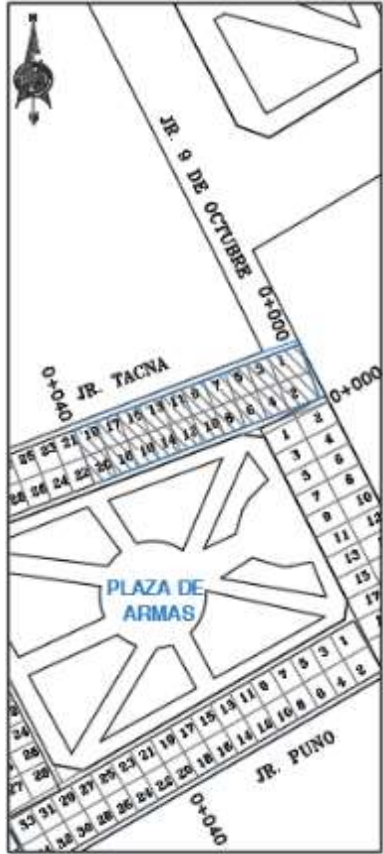
Nombre de la vía	Plaza de Armas de la Ciudad de Azángaro (Jr. Tacna)			Esquema de Ubicación:

Evaluado por	Bach. I.C. Quispe Camasita, Juan Carlos							
Fecha	Marzo, 2022							
Abscisa inicial	0+000	Tramo	1					
Abscisa final	0+040	Núm. Losas	20					
TIPOS DE FALLAS								
2 1. Blow up /Bucling . 2 2. Grieta de esquina. 2 3. Losa dividida. 2 4. Grieta de Ductilidad "D". 2 5. Escala. 2 6. Sello de junta. 2 7. Desnivel Carril/Berma. 2 8. Grieta lineal. 2 9. Parcheo (grande). 3 0. Parcheo (pequeño).		3 1. Pulimiento de Agregados. 3 2. Popouts. 3 3. Bombeo. 3 4. Punzonamiento. 3 5. Cruce vía férrea. 3 6. Desconchamiento. 3 7. Retracción. 3 8. Descascaramiento de esquina. 3 9. Descascaramiento de junta.						
FALLAS EXISTENTES								
Falla	Severidad	Nº de losas	Densidad %	Valor Deducido				
22	A	7.00	35.00	56.10				
23	M	8.00	40.00	49.90				
26	A	10.00	50.00	8.00				
29	M	1.00	5.00	2.90				
Total VD =				116.90

Número de deducidos > 2 (q) 4.00				
				V. deducido más alto(HDVi) 56.10				
				# Admisible de deducidos (mi) 5.03				
CÁLCULO DEL PCI								
#	Valores Deducidos					Total	q	CDV
1	56.10	49.90	8.00	2.90		116.90	4	66.34
2	56.10	49.90	8.00	2.00		116.00	3	71.80
3	56.10	49.90	2.00	2.00		110.00	2	75.50
4	56.10	2.00	2.00	2.00		62.10	1	62.10
Máx. CDV =							75.50	
PCI = 100 - máx. CDV PCI = 100 - 75.50 = 24.50 <i>Muy malo</i>

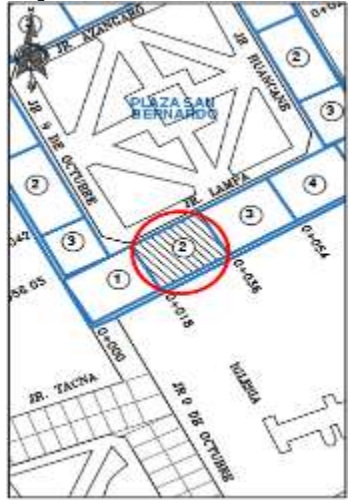
EVALUACIÓN DEL ÍNDICE DE CONDICIÓN DEL PAVIMENTO - PCI												
Nombre de la vía		Plaza San Bernardo de la Ciudad de Azángaro (Jr. Lampa)							Esquema de Ubicación:			
Evaluado por		Bach. I.C. Quispe Camasita, Juan Carlos

Fecha		marzo, 2022										
Abscisa inicial		0+018			Tramo		7-2					
Abscisa final		0+036			Área muestra		241.20					
TIPOS DE FALLAS												
1 Agrietamiento en bloque.		11 Parcheo.										
2 Agrietamiento en bloque.		12 Pulimiento de agregados.										
3 Agrietamiento en bloque.		13 Huecos.										
4 Abultamientos y hundimientos.		14 Cruce de vía férrea.										
5 Corrugación.		15 Ahuellamiento.										
6 Depresión.		16 Desplazamiento.										
7 Grieta de borde.		17 Grieta parabólica (slippage).										
8 Grieta de reflexión de junta.		18 Hinchamiento.										
9 Desnivel carril / berma.		19 Desprendimiento de agregados.										
10 Grietas longitudinal y transversal.

FALLAS EXISTENTES												
Falla	Severidad	Cantidades Parciales								Total	Densidad %	Valor Deducido
		5.00	6.00	3.00	2.00							
3	A	5.00	6.00	3.00	2.00					16.00	6.63	23.23
10	A	12.00	9.00	10.00	12.00	8.00				51.00	21.14	51.38
12	M	4.00	8.00	4.00	10.00					26.00	10.78	3.73
Número de deducidos > 2 (q) : 3										Total VD =		78.34
Valor deducido más alto (HDVi) : 51.38												
Número admisible de deducidos (mi) : 5.47												
CÁLCULO DEL PCI

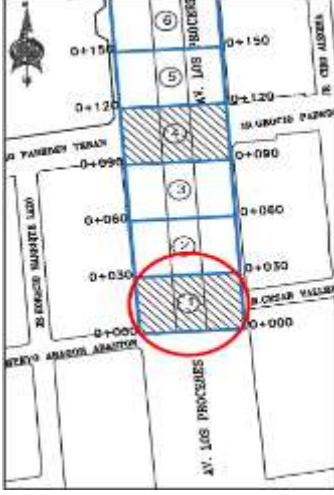
EVALUACIÓN DEL ÍNDICE DE CONDICIÓN DEL PAVIMENTO (PCI)												
Nombre de la vía	Av. Los Próceros de la Ciudad de Azángaro (Margen derecho)						Esquema de Ubicación:

Evaluado por	Bach. I.C. Quispe Camasita, Juan Carlos											
Fecha	Marzo, 2022											
Abscisa inicial	0+000	Tramo	1-1									
Abscisa final	0+030	Área muestra	303.00									
TIPOS DE FALLAS												
1 Piel de cocodrilo. 2 Exudación. 3 Agrietamiento en bloque. 4 Abultamientos y hundimientos. 5 Corrugación. 6 Depresión. 7 Grieta de borde. 8 Grieta de reflexión de junta. 9 Desnivel carril / berma. 10 Grietas longitudinal y transversal.						11 Parcheo. 12 Pulimiento de agregados. 13 Huecos. 14 Cruce de vía férrea. 15 Ahuellamiento. 16 Desplazamiento. 17 Grieta parabólica (slippage). 18 Hinchamiento. 19 Desprendimiento de agregados.						
FALLAS EXISTENTES												
Falla	Severidad	Cantidades Parciales								Total	Densidad %	Valor Deducido

3.00	5.00	6.00	4.00	5.00						
3	M	3.00	5.00	6.00	4.00	5.00				23.00	7.59	13.87
7	A	3.00	5.00	4.00	2.00	3.00				17.00	5.61	17.05
10	A	6.00	5.00	10.00	8.00	4.00				33.00	10.89	35.73
Número de deducidos > 2 (q) : 3										Total VD =		66.65
Valor deducido más alto (HDVi) : 35.73												
Número admisible de deducidos (mi) : 6.90												
CÁLCULO DEL PCI

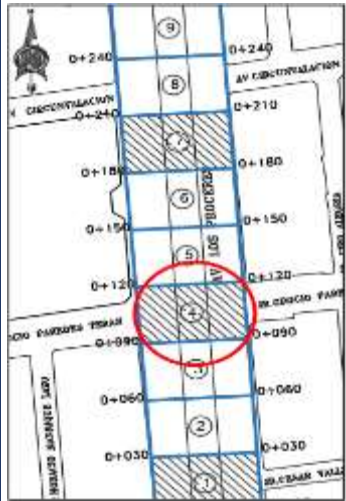
Fecha		Marzo, 2022										
Abscisa inicial		0+090			Tramo		2-4					
Abscisa final		0+120			Área muestra		303.00					
TIPOS DE FALLAS												
1 Piel de cocodrilo. 2 Exudación. 3 Agrietamiento en bloque. 4 Abultamientos y hundimientos. 5 Corrugación. 6 Depresión. 7 Grieta de borde. 8 Grieta de reflexión de junta. 9 Desnivel carril / berma. 10 Grietas longitudinal y transversal.						11 Parcheo. 12 Pulimiento de agregados. 13 Huecos. 14 Cruce de vía férrea. 15 Ahuellamiento. 16 Desplazamiento. 17 Grieta parabólica (slippage). 18 Hinchamiento. 19 Desprendimiento de agregados.						
FALLAS EXISTENTES												
Falla	Severidad	Cantidades Parciales							Total	Densidad %	Valor Deducido

1	3	7	10	11						
1	A	4.00	2.00	10.00	5.00	1.00			22.00	7.26	57.14	
3	M	2.00	3.00	6.00					11.00	3.63	9.33	
7	A	3.00	4.00	1.00	7.00				15.00	4.95	16.13	
10	M	2.00	10.00	4.00					16.00	5.28	11.92	
11	M	4.00	5.00	3.00					12.00	3.96	19.99	
Número de deducidos > 2 (q) : 5									Total VD =		114.52	
Valor deducido más alto (HDVi) : 57.14												
Número admisible de deducidos (mi) : 4.94												
CÁLCULO DEL PCI
