**EVALUACIÓN DEL PAVIMENTO FLEXIBLE MEDIANTE EL MÉTODO  
ÍNDICE DE CONDICIÓN DEL PAVIMENTO Y EL USO DE  
FOTOGRAMETRÍA EN LA AVENIDA CIRCUNVALACIÓN  
OESTE DE LA CIUDAD DE JULIACA 2025**

**Bach. JORGE LUIS CORNEJO FLORES**

**INGENIERO CIVIL**

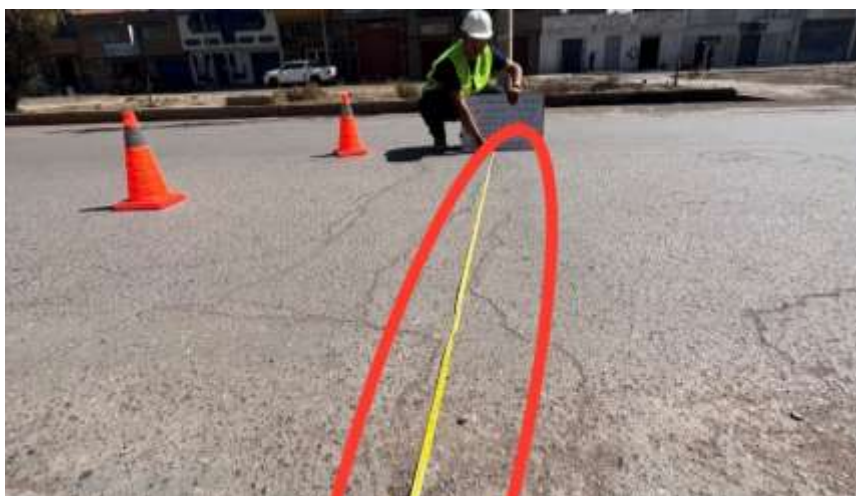
**Figura 10**

Ancho de carril in situ.

El ancho que presentó mediante el método PCI fue de 13.60 m, y según se manifiesta en la tabla siguiente, excede el rango máximo; para esta situación, se calculó la longitud de cada unidad muestral basada en el área:

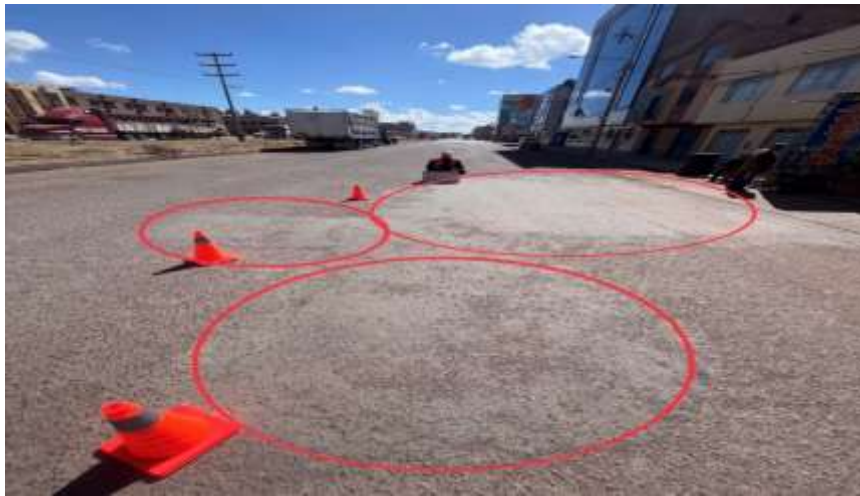
**Figura 12**

*Evaluación pci in situ de la Avenida Circunvalación Oeste.*

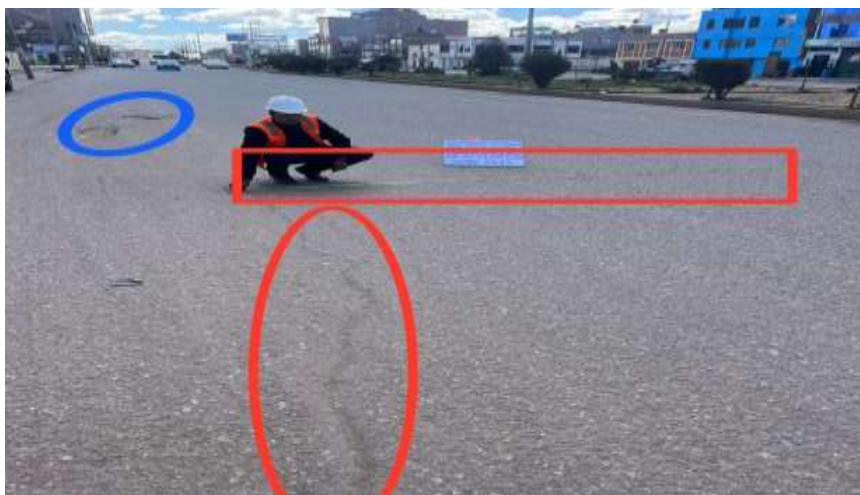
**Figura 13**

*Evaluación pci in situ de la Avenida Circunvalación Oeste.*

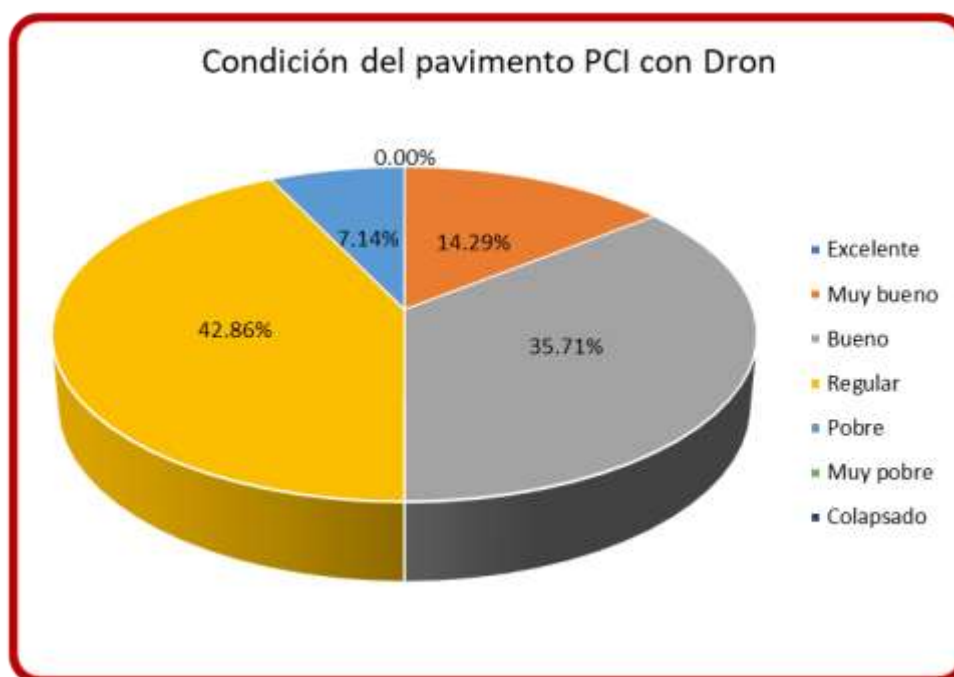
**Figura 21**

*Condición del pavimento PCI con dron.*

1. Se observa una alta variabilidad en la condición del pavimento a lo largo de la Avenida. Los valores de PCI oscilan desde 39.60

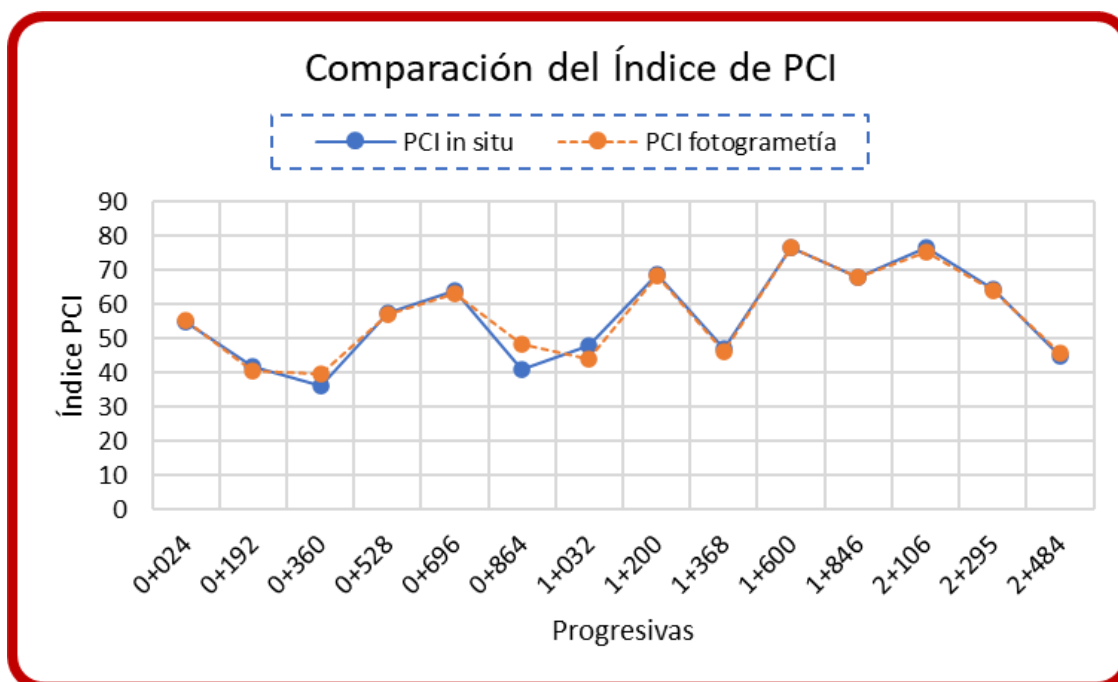
**Figura 22**

*Comparación del PCI de la Av. Circunvalación in situ y con el uso de dron.*

Observamos que el índice PCI in situ y con el uso de fotogrametría obtenida de la evaluación del pavimento, que no existen diferencias significativas en algunas unidades de muestreo, estas diferencias sugieren que ambos métodos pueden proporcionar resultados distintos para una misma sección del pavimento; sin embargo, a pesar de las diferencias numéricas, en algunas unidades muestreadas, ambos métodos coinciden en la clasificación de la situación del pavimento flexible de la Av. Circunvalación de la ciudad de Juliaca; las diferencias observadas entre los valores de PCI podrían atribuirse a varios factores, como: Precisión y limitaciones inherentes a cada método de evaluación, subjetividad en el reconocimiento y la estimación de los deterioros del pavimento, factores ambientales o condiciones de iluminación que afectan la inspección visual o la captura de imágenes o errores o sesgos en el procesamiento de datos.
