**EVALUACIÓN DE LA CONDICIÓN SUPERFICIAL Y NIVEL DE  
SERVICIO DEL CAMINO VECINAL CENTRAL HUMPUCO –  
MOSOJTIKA DEL DISTRITO DE PALCA PROVINCIA  
DE LAMPA REGIÓN PUNO**

**Bach. FREDY ROMUALDO MAMANI CHALLO**

2024

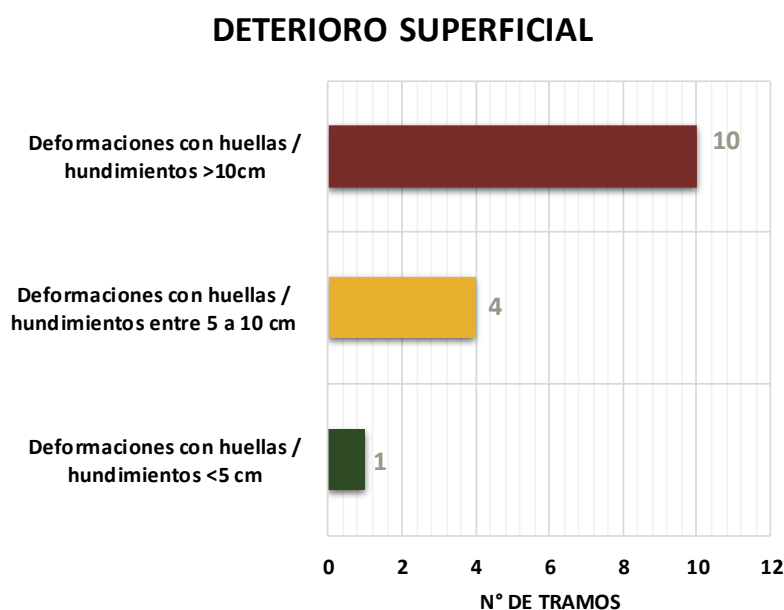
**Figura 13**

Se ha observado que diez tramos de la carretera rural presentan deformaciones superiores a diez centímetros, cuatro tramos presentan deformaciones que oscilan entre

cinco y diez centímetros y un tramo presenta deformaciones inferiores a cinco centímetros. Una representación de estos datos se puede ver en la Figura 13.

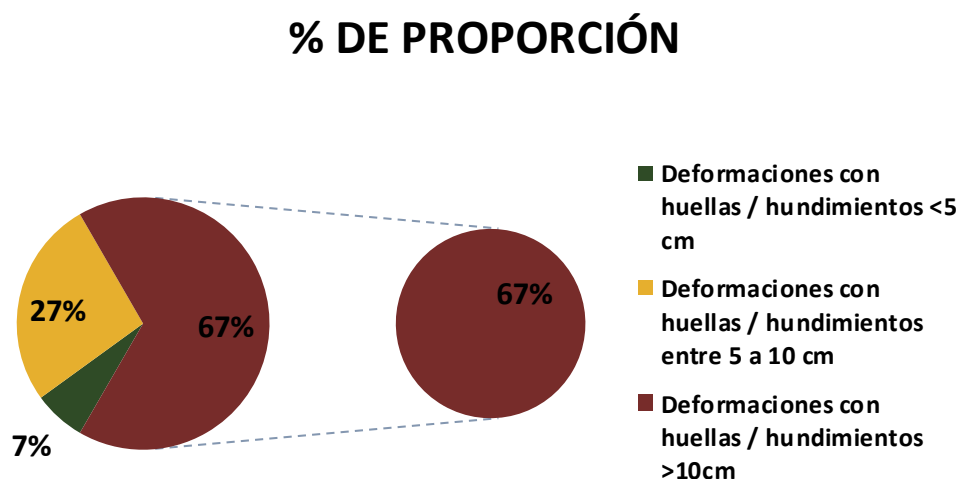
**Figura 14**

Según la figura 14, el 67% del camino vecinal presenta un estado deficiente, el 27% está en un estado adecuado, mientras que solo el 7% se considera óptimo. Esto destaca la necesidad de mejoras significativas en la mayoría de la vía para garantizar condiciones seguras y eficientes de tránsito.

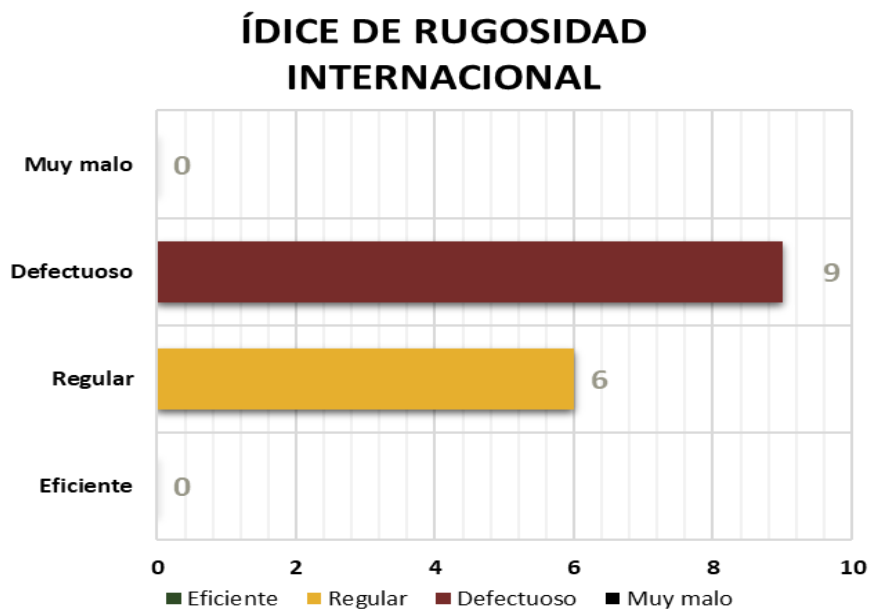
**Figura 15**

La figura 15 muestra que la irregularidad de la ruta se encuentra en pésimas condiciones en nueve diferentes tramos de la carretera rural, mientras que el estado normal está presente en seis secciones diferentes.

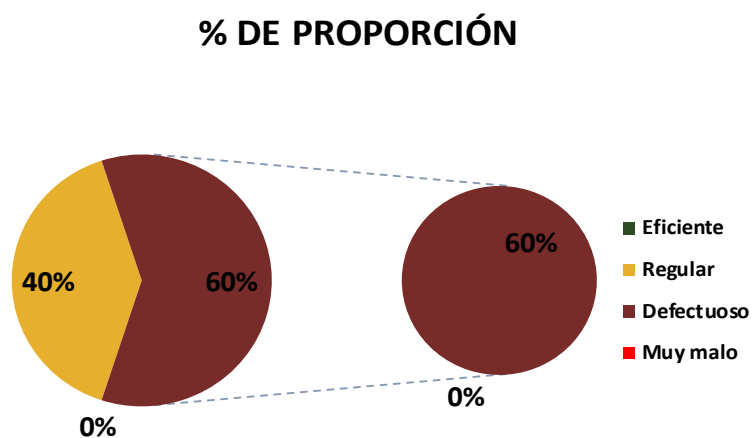
**Figura 16**

El sesenta por ciento de los elementos examinados se encuentran en un estado considerado como pésimo e insatisfactorio, como se muestra en la figura 16. El cuarenta por ciento restante de los componentes se encuentran en un estado considerado como regular. Esto sugiere la predominancia de condiciones de viaje que pueden ser problemáticas en una proporción significativa de los elementos evaluados.

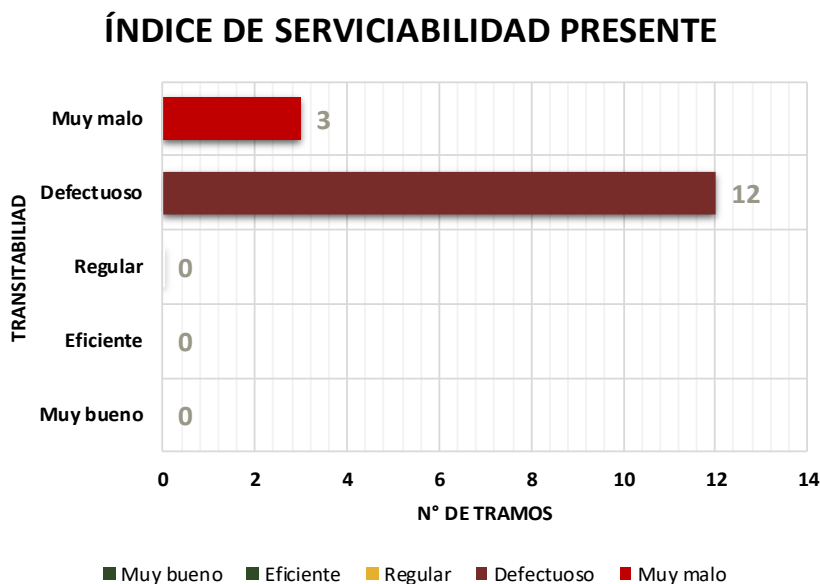
**Figura 17**

Tras analizar los datos que se muestran en la Figura 17, se ha llegado a la conclusión de que tres tramos de la carretera local se encuentran en un estado muy pésimo, mientras que doce secciones se encuentran en un estado considerado como malo. Por lo tanto, es evidente que son necesarias medidas de mantenimiento oportunas para mejorar el estado de la carretera. Esto es evidente a la luz de los hallazgos.

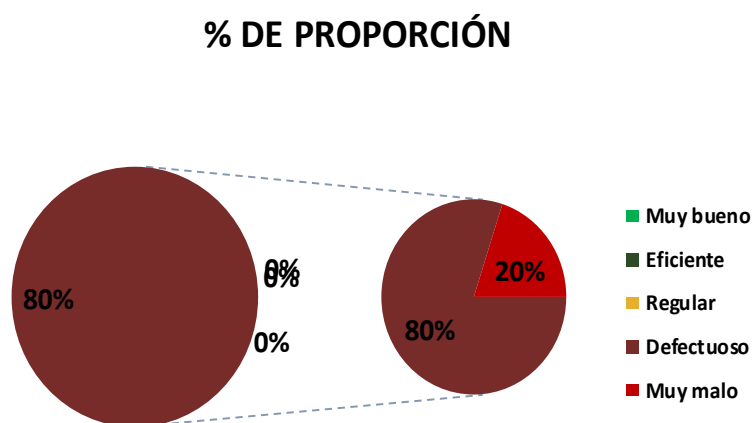
### Figura 18

Según la figura 18, el 25% de los elementos evaluados muestran una serviciabilidad de recorrido en estado muy malo, mientras que el 80% restante se encuentra en un estado defectuoso o también considerado malo. A la vista de estos hallazgos, parecería que la mayoría de los escenarios de viaje requieren realizar adaptaciones considerables para garantizar la seguridad y la comodidad de los usuarios.

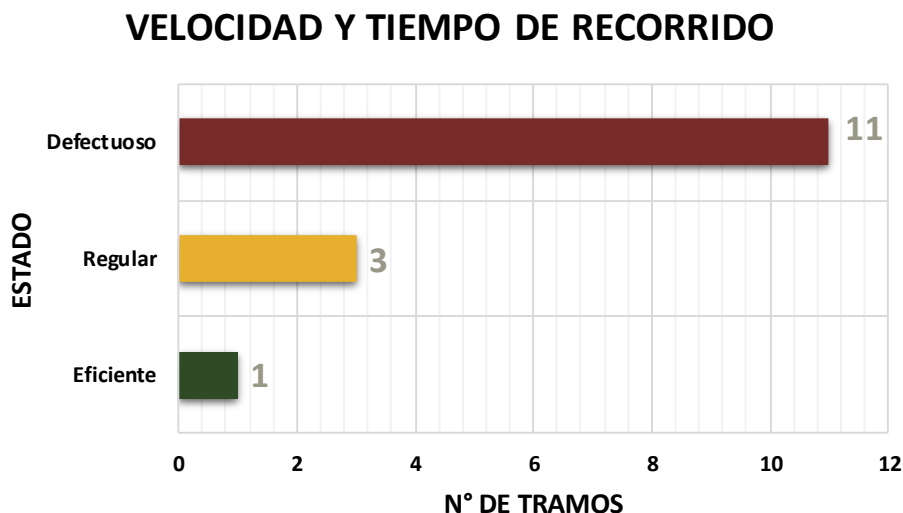
**Figura 19**

De acuerdo con los datos que se muestran en la Figura 19, once de los tramos de carreteras nacionales tienen una combinación de velocidad y duración del viaje que no es ideal, tres de los tramos se encuentran en condiciones normales y uno de los tramos se considera eficiente u óptimo.

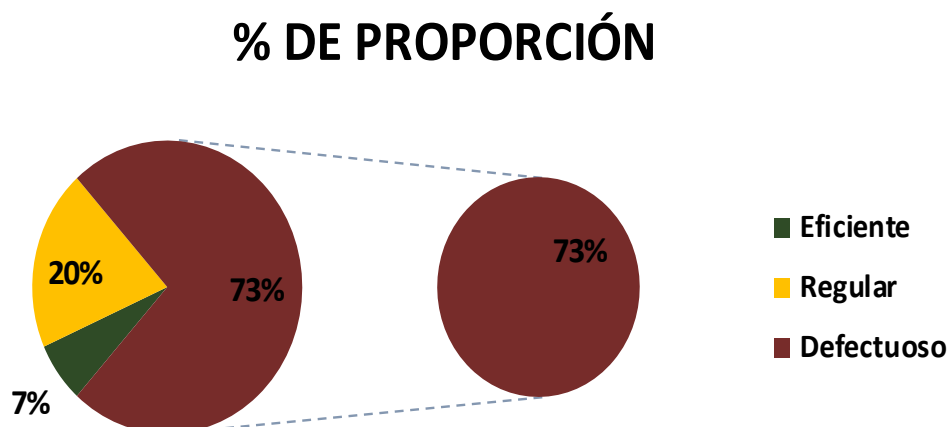
**Figura**

La figura 20 indica que el 25% de los elementos evaluados presentan una velocidad y tiempo de recorrido defectuosos, el 20% está en un estado regular o adecuado, y sólo el siete por ciento se considera eficiente en términos de tiempo de viaje y velocidad.

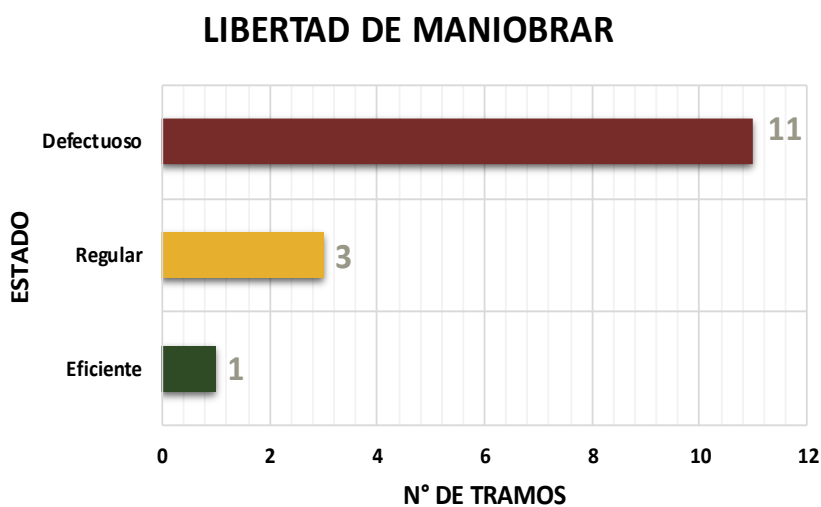
**Figura 21**

Hay 11 tramos de la vía local que se consideran con defectos, tres tramos que se consideran regulares y un tramo que se identifica como ideal, esto se puede ver en la Figura 21. En varios tramos de la carretera local se pueden encontrar una serie de situaciones distintas, como lo muestra esto.

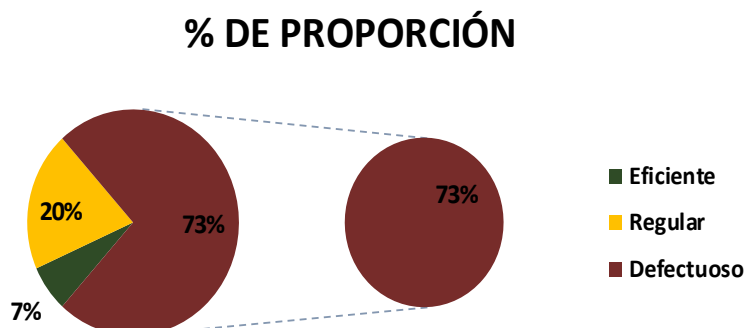
**Figura 22**

Los datos que se muestran en la Figura 22 indican que el 73% de la libertad de movimiento se encuentra en mal estado, el 20% se encuentra en estado normal y el resto se considera en buen estado. Esto demuestra que la mayoría de las condiciones de las carreteras investigadas no proporcionan un entorno propicio para la libertad de movimiento.

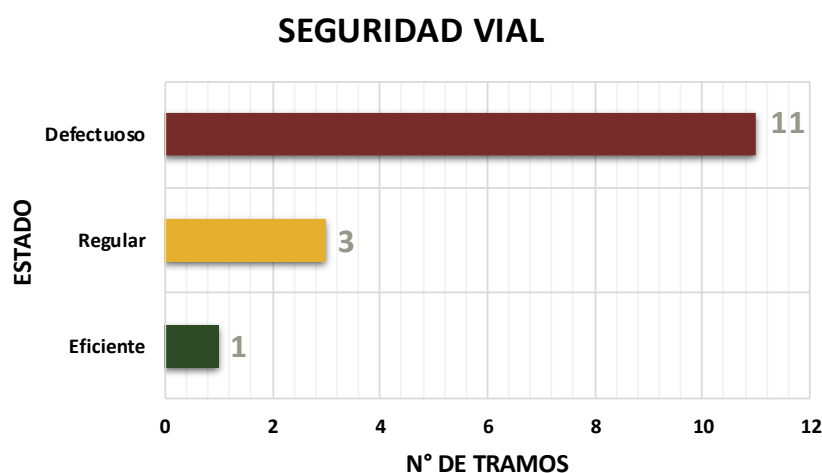
**Figura 23**

Se ha observado que once tramos de la carretera local se encuentran en estado de falla, tres secciones se encuentran en estado regular y una sección se considera en buen estado. Estos resultados se muestran en la Figura 23, que muestra que se han identificado

los hallazgos. Esto sugiere una variedad de condiciones a lo largo del camino vecinal, con algunos tramos necesitando mejoras significativas.

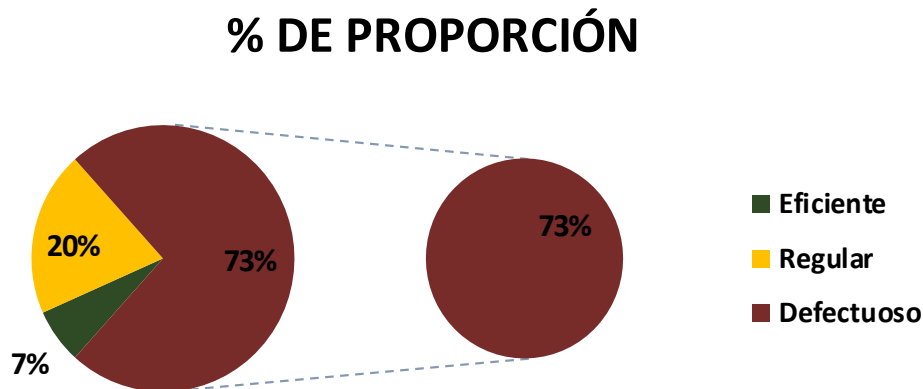
**Figura 24.**

El setenta y tres por ciento de la seguridad vial se encuentra en mal estado, el veinte por ciento es regular y el siete por ciento se considera excelente o eficiente. Esta información se muestra en la Figura 24.

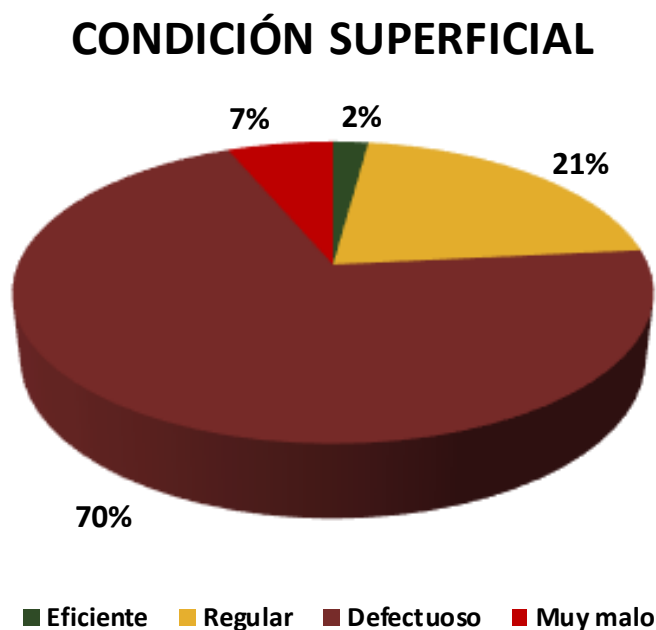
**Figura 25**

El 7 por ciento de las carreteras locales se encuentran en muy mal estado, el 70 por ciento están en malas condiciones, el 21 por ciento están en buenas condiciones y el 2 por ciento están en excelentes condiciones, como se muestra en la Figura 25.

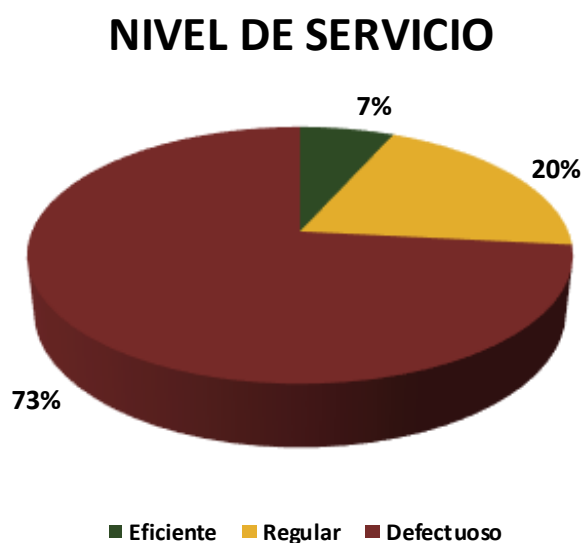
**Figura 26**

La figura 26 revela que el 73% del camino vecinal muestra un nivel de servicio defectuoso, mientras que el 20% se considera regular y el 7% restante se clasifica como bueno. Si queremos ofrecer la mejor calidad de servicio posible, estos datos demuestran que es necesario mejorar la infraestructura vial.
