FACULTAD DE INGENIERÍAS Y CIENCIAS PURAS

ESCUELA PROFESIONAL DE INGENIERÍA CIVIL

**EVALUACIÓN DEL ÍNDICE DE CONDICIÓN DEL
PAVIMENTO Y ALTERNATIVAS DE SOLUCIÓN EN
VÍAS A NIVEL DE PAVIMENTO FLEXIBLE EN LA
ZONA SUR DE LA CIUDAD DE JULIACA 2024**

2024

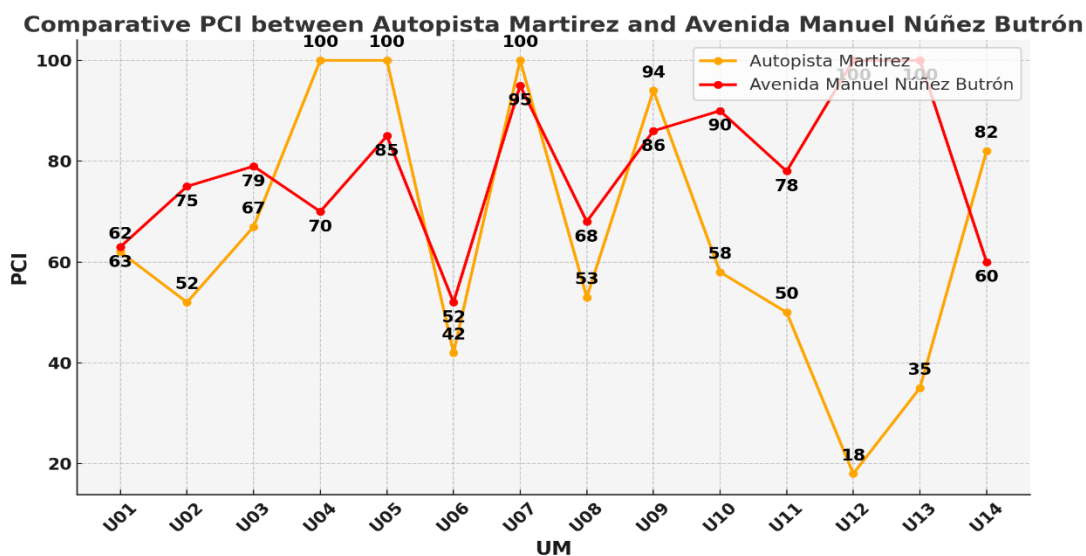
Figura 3

Grafica de progresivas

La gráfica muestra una comparación detallada del Índice de Condición del Pavimento (PCI) entre la Autopista Martirez y la Avenida Manuel Núñez Butrón, a lo largo de 14 unidades de medición (UM). En general, la Avenida Manuel Núñez Butrón presenta un desempeño más consistente, con valores de PCI predominantemente en las categorías "Muy Bueno" y "Excelente", alcanzando un máximo de 100 en varias UM (U12 y U13), lo que indica un pavimento en excelente estado. En cambio, la Autopista Martirez exhibe una mayor variabilidad, oscilando desde un PCI de 18 (UM12, que refleja una condición "Muy Mala") hasta varios puntos con un PCI perfecto de 100 (UM04, UM05, y UM07), lo que sugiere una mezcla de áreas en condiciones excelentes y otras con deterioro significativo. Ambas vías tienen puntos en común en cuanto a su comportamiento en algunas UM, pero mientras que la Autopista Martirez tiene fluctuaciones marcadas y áreas con necesidad de mejora, la Avenida Manuel Núñez Butrón destaca por mantener una calidad de pavimento más uniforme y de alto estándar en la mayoría de las mediciones, con solo algunos descensos leves. Esto sugiere un mejor mantenimiento y uniformidad en la Avenida Manuel Núñez Butrón en comparación con la Autopista Martirez, que presenta condiciones más heterogéneas.
