**EVALUACIÓN DE LA CONDICIÓN SUPERFICIAL DE  
PAVIMENTOS FLEXIBLES PARA LA PROPUESTA DE  
ALTERNATIVAS DE SOLUCIÓN EN VÍAS DE ALTO  
TRÁNSITO EN EL DISTRITO DE SAN MIGUEL 2024**

**TESIS PRESENTADA POR:**

**Bach. ALEXANDER YNETTO GARIBAY YANA**

**INGENIERO CIVIL**

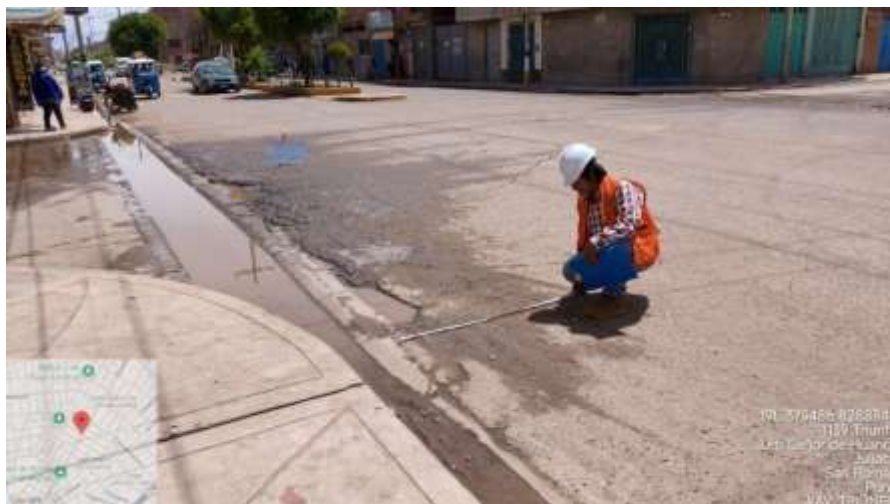
### Figura 1

*Inspección de la vía.*

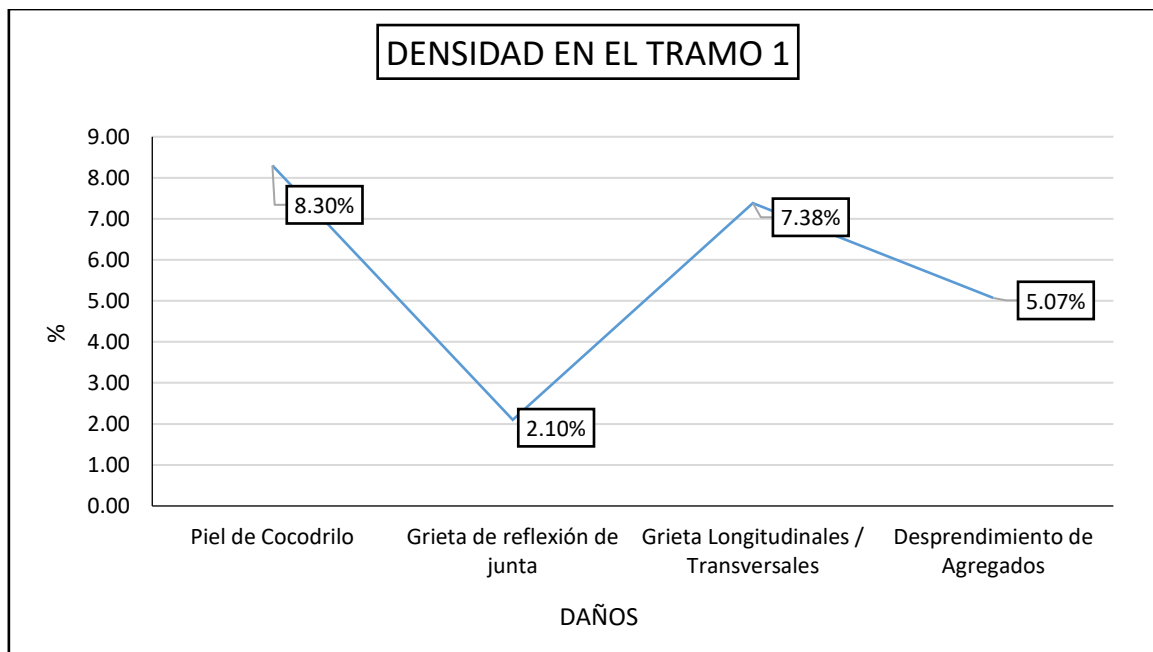
**Figura 22**

*Densidad de daños en el sector 1.*

Este gráfico permite visualizar la distribución de la severidad de los daños a lo largo del tramo.

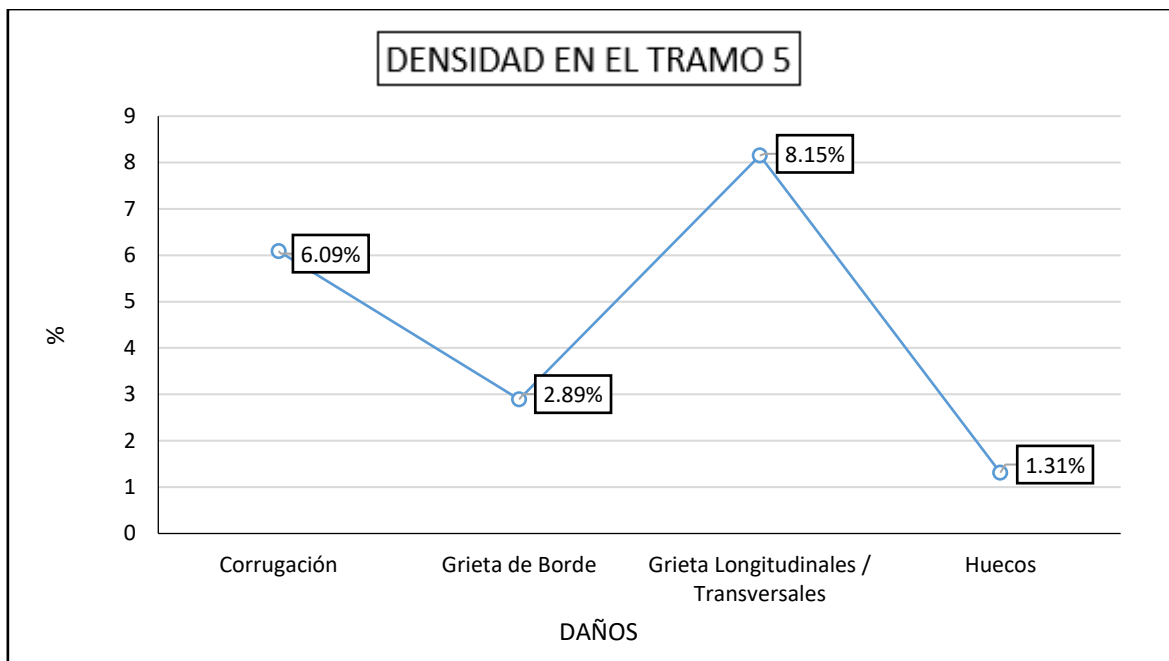
**Figura 26**

*Densidad de daños en el sector 5.*

Se refleja una baja frecuencia de este tipo de daño en el tramo. La tendencia muestra variaciones significativas en la severidad de los daños.

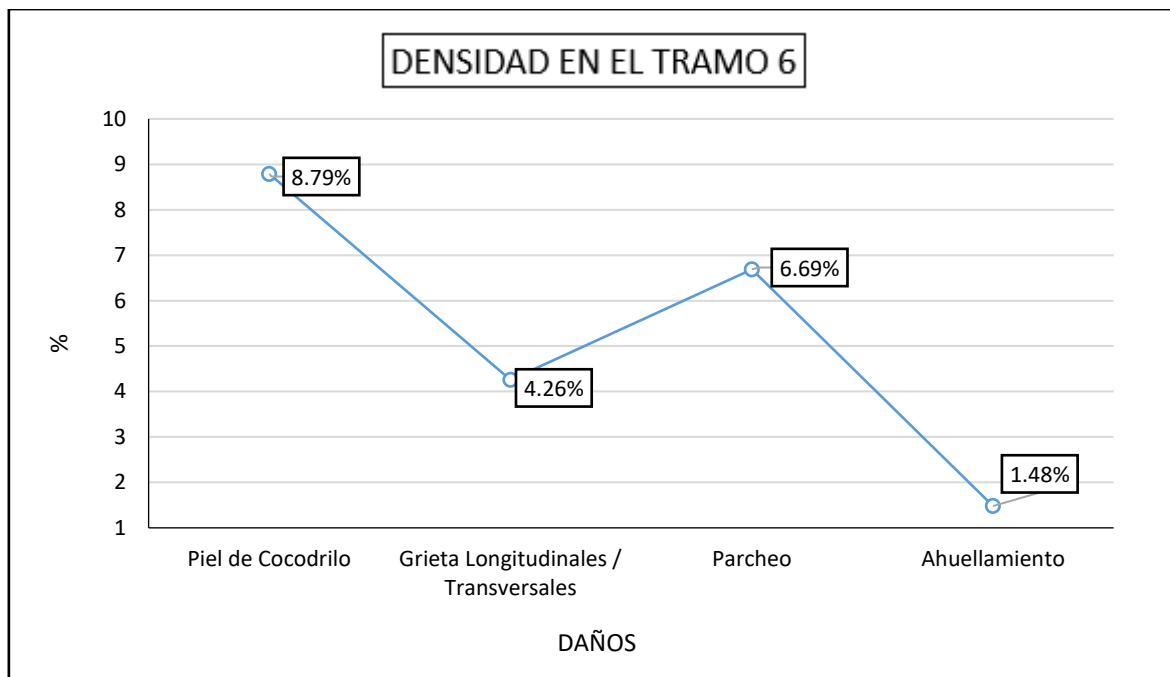
**Figura 27**

*Densidad de daños en el sector 6.*

La tendencia refleja una disminución progresiva en la densidad de los daños a medida que se avanza hacia "Ahuellamiento".
