**UNIVERSIDAD ANDINA**

**EVALUACIÓN DE LA CONDICIÓN SUPERFICIAL DE PAVIMENTOS FLEXIBLES  
MEDIANTE MÉTODOS DE INSPECCIÓN VISUAL PARA LA PROPUESTA  
DE ALTERNATIVAS DE SOLUCIÓN EN VÍAS DE LA  
PROVINCIA DE SAN ROMÁN 2025**

**Bach. DIEGO MOISES MARTINEZ ADCO**

**JULIACA – PERÚ**

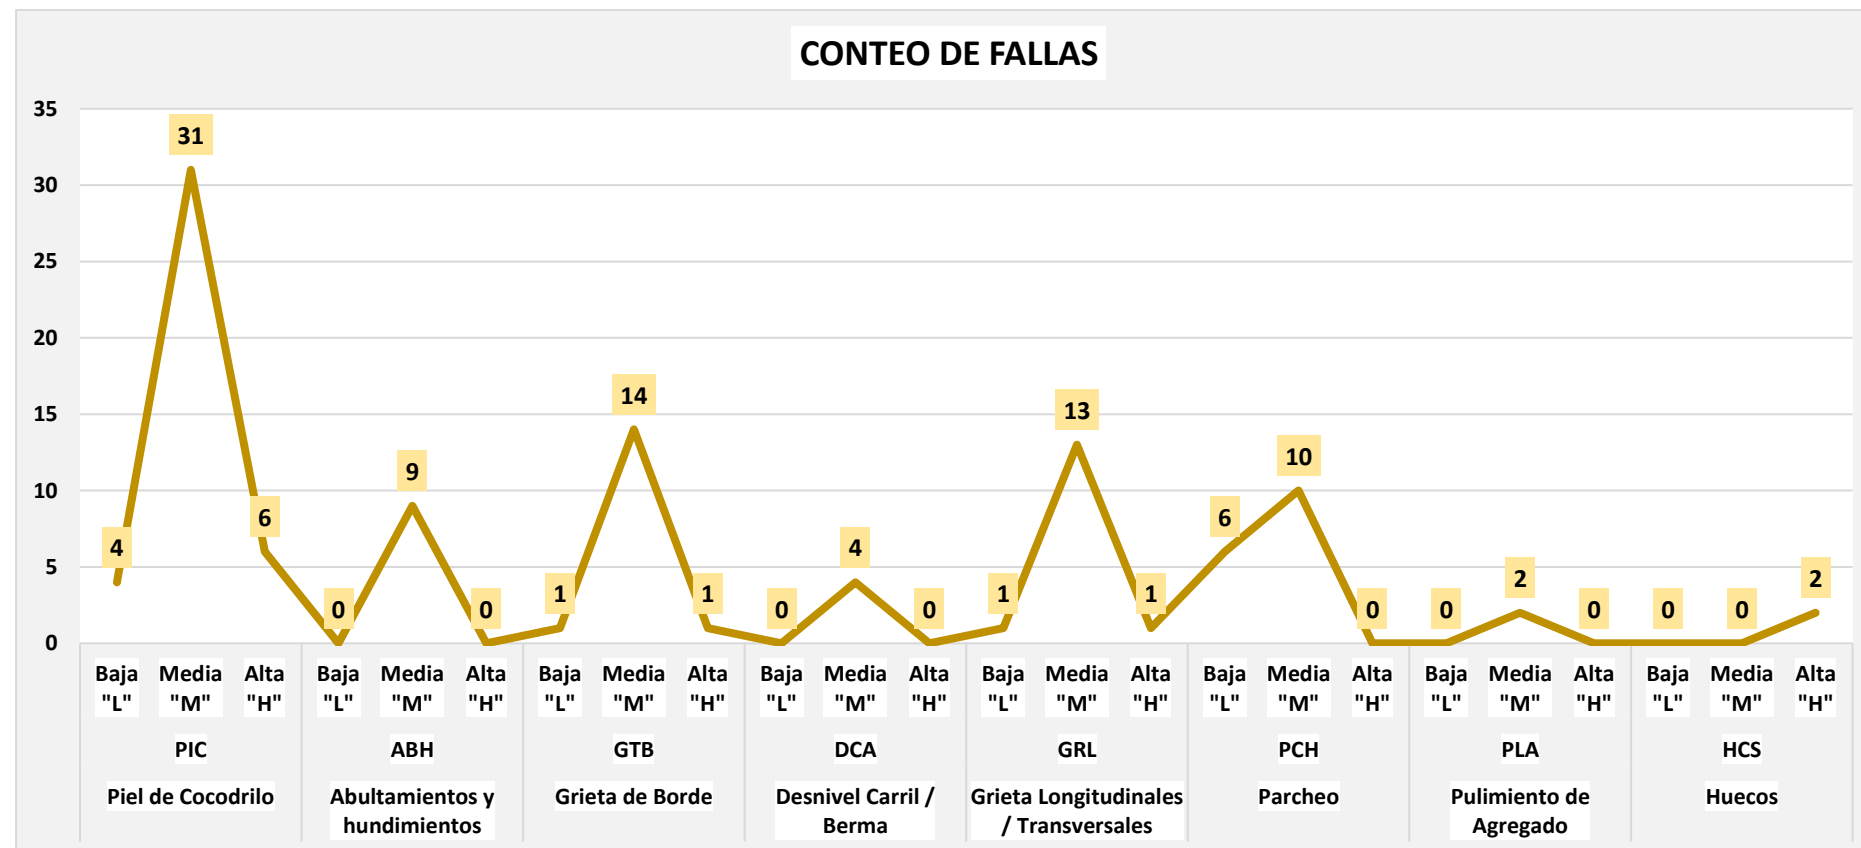
**Figura 10**

Se muestra el conteo de fallas en diferentes tipos de pavimento, clasificadas por severidad (alta, media y baja) en cada tramo evaluado. Se resalta la incidencia de fallas como "Piel de Cocodrilo" (PIC) con la mayor cantidad de incidencias.

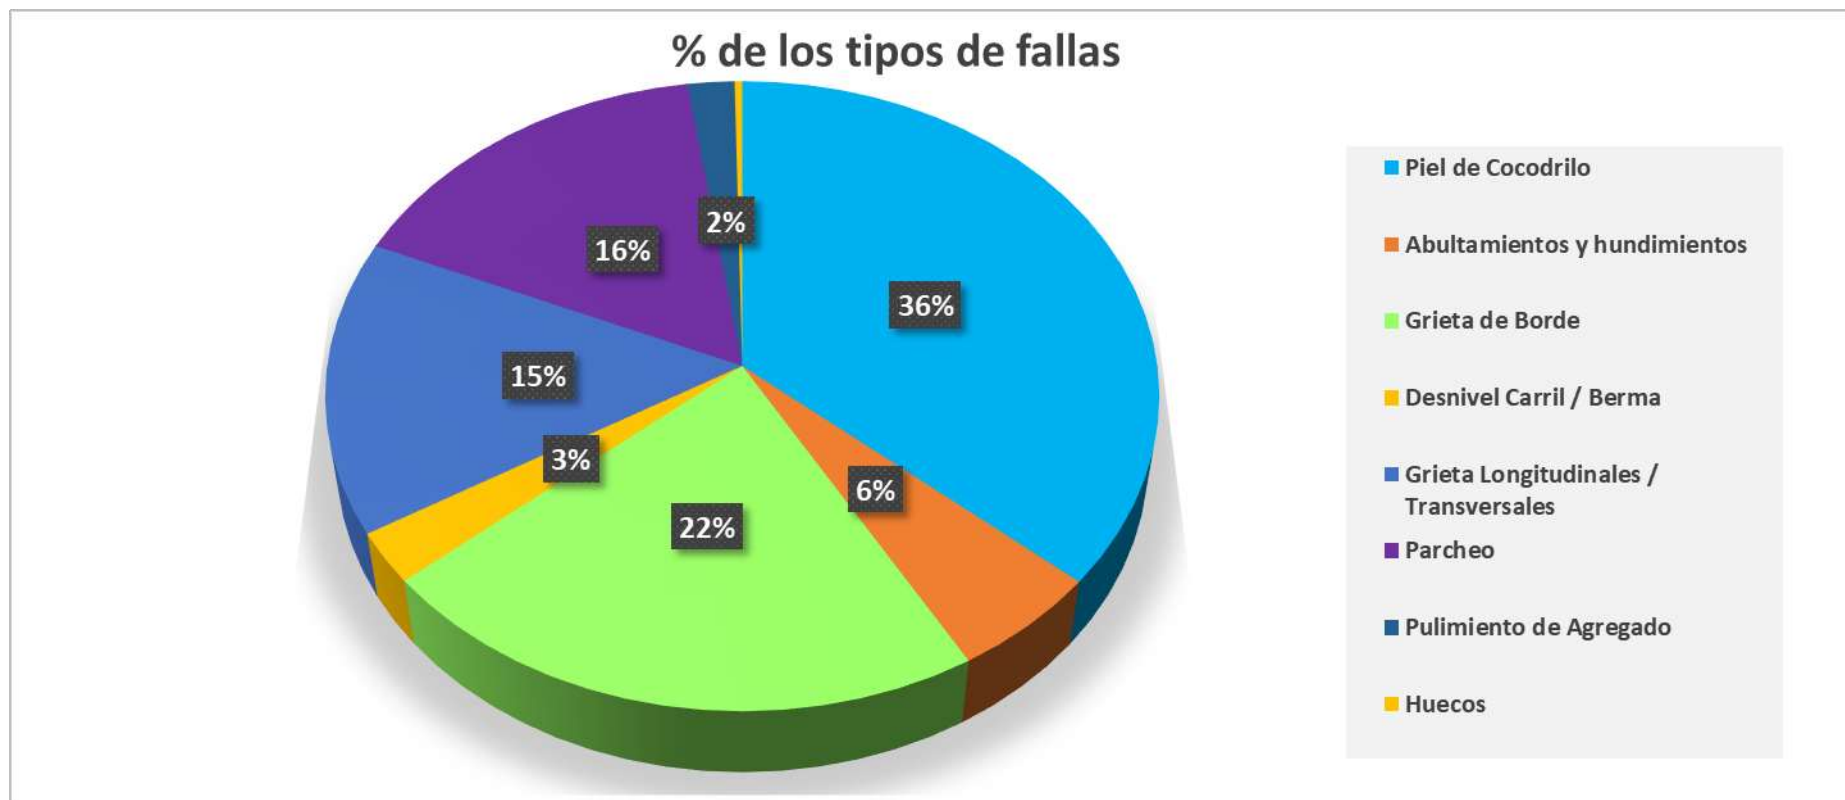
Figura 11

Se muestra el porcentaje de los tipos de fallas predominantes en la salida de Arequipa, destacando la "Piel de Cocodrilo" (PIC) con un 36% de afectación, seguida de "Grieta de Borde" (GTB) con 22%. Otros tipos de fallas como "Abultamientos y Hundimientos" (ABH) y "Desnivel Carril / Berma" (DCA) también son representados en el gráfico con porcentajes relevantes.

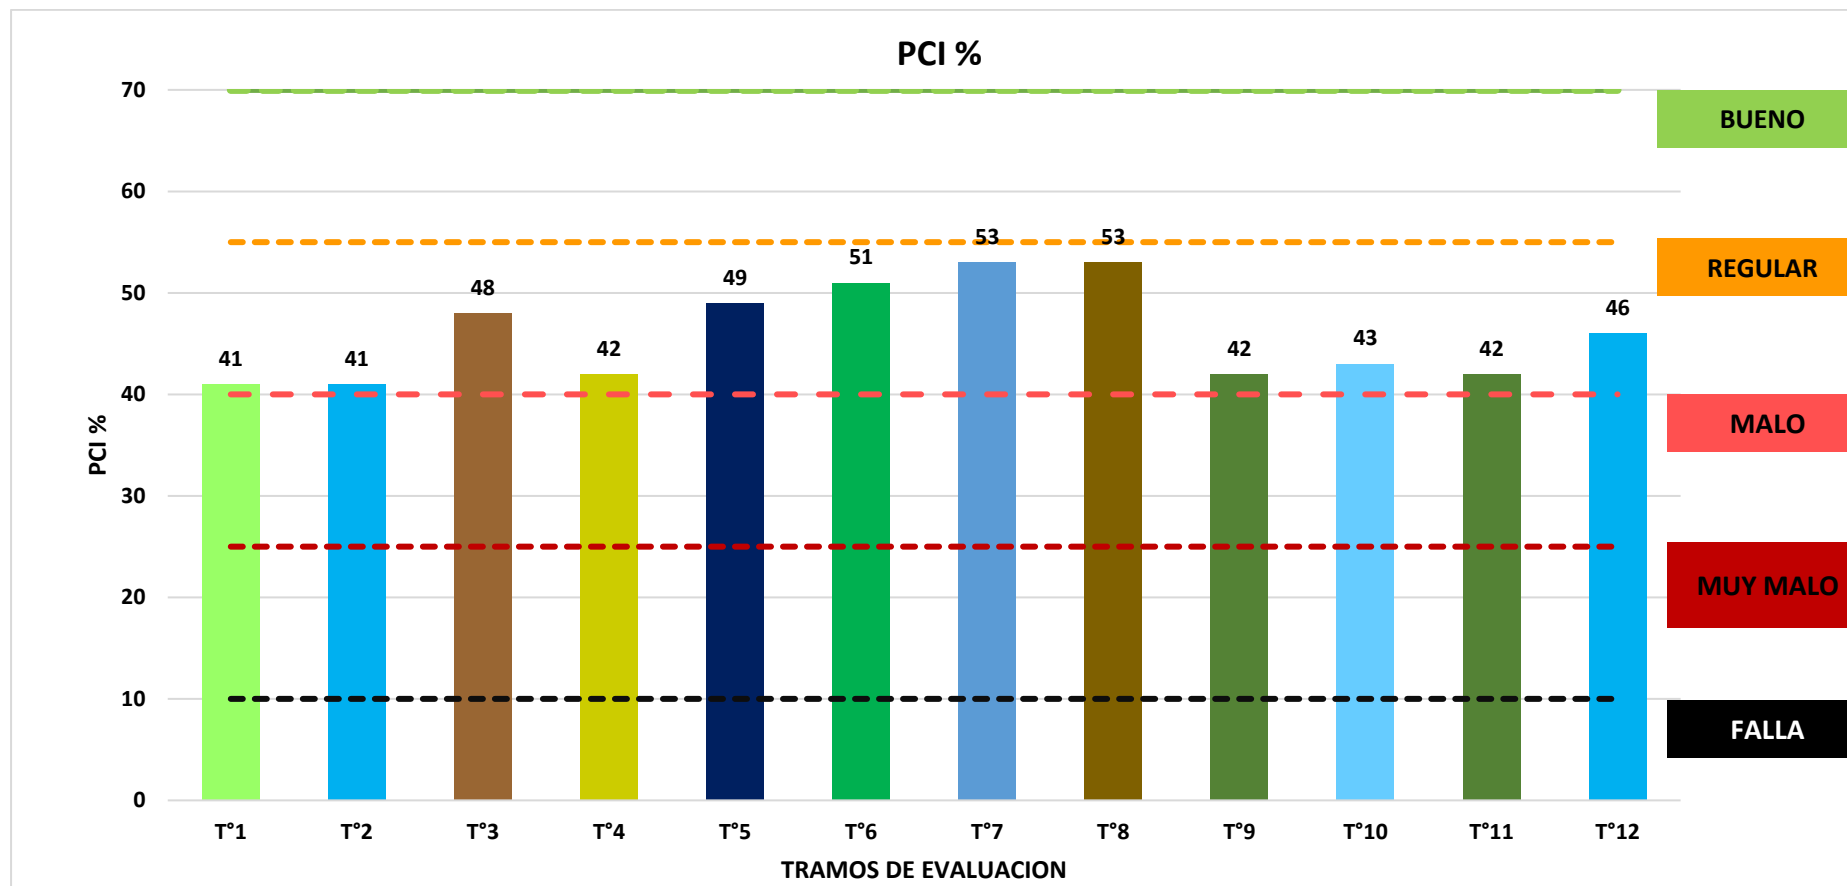
Figura 12

Se muestra el PCI (%) de cada tramo evaluado en la salida de Arequipa, con un PCI promedio de 46 en todos los tramos, indicando una condición regular del pavimento.

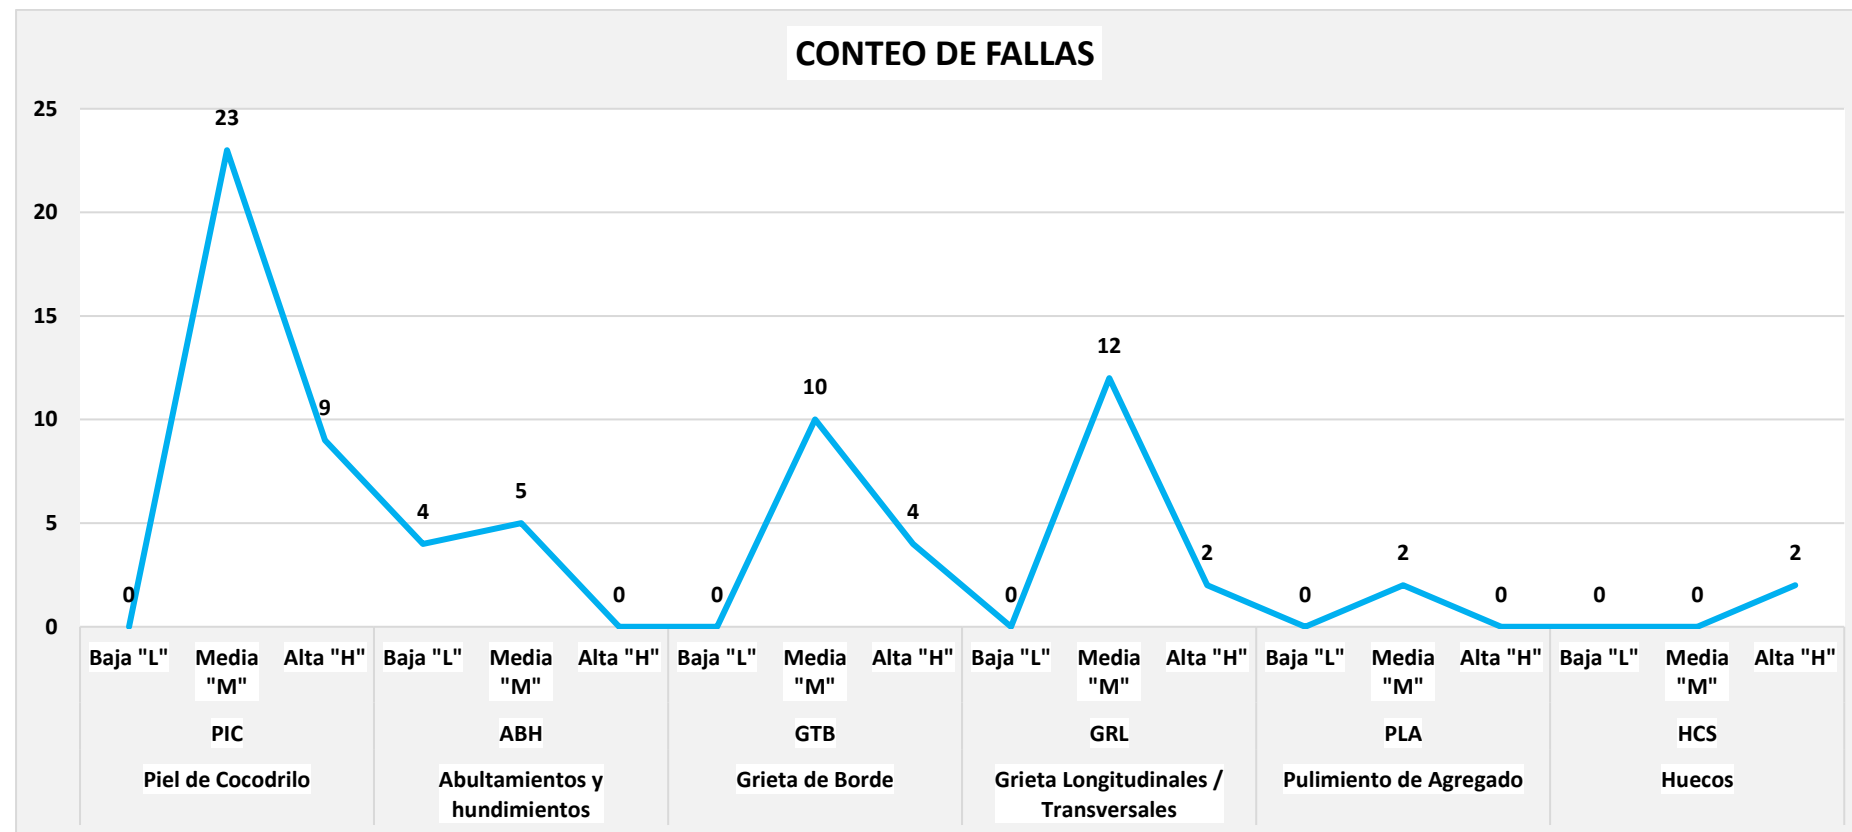
**Figura 14**

Se muestra el conteo de fallas en los tramos evaluados para la salida a Caminaca, destacando la falla "Piel de Cocodrilo" (PIC) con el mayor número de incidencias (23). Se presentan las fallas clasificadas por severidad, desde baja hasta alta.

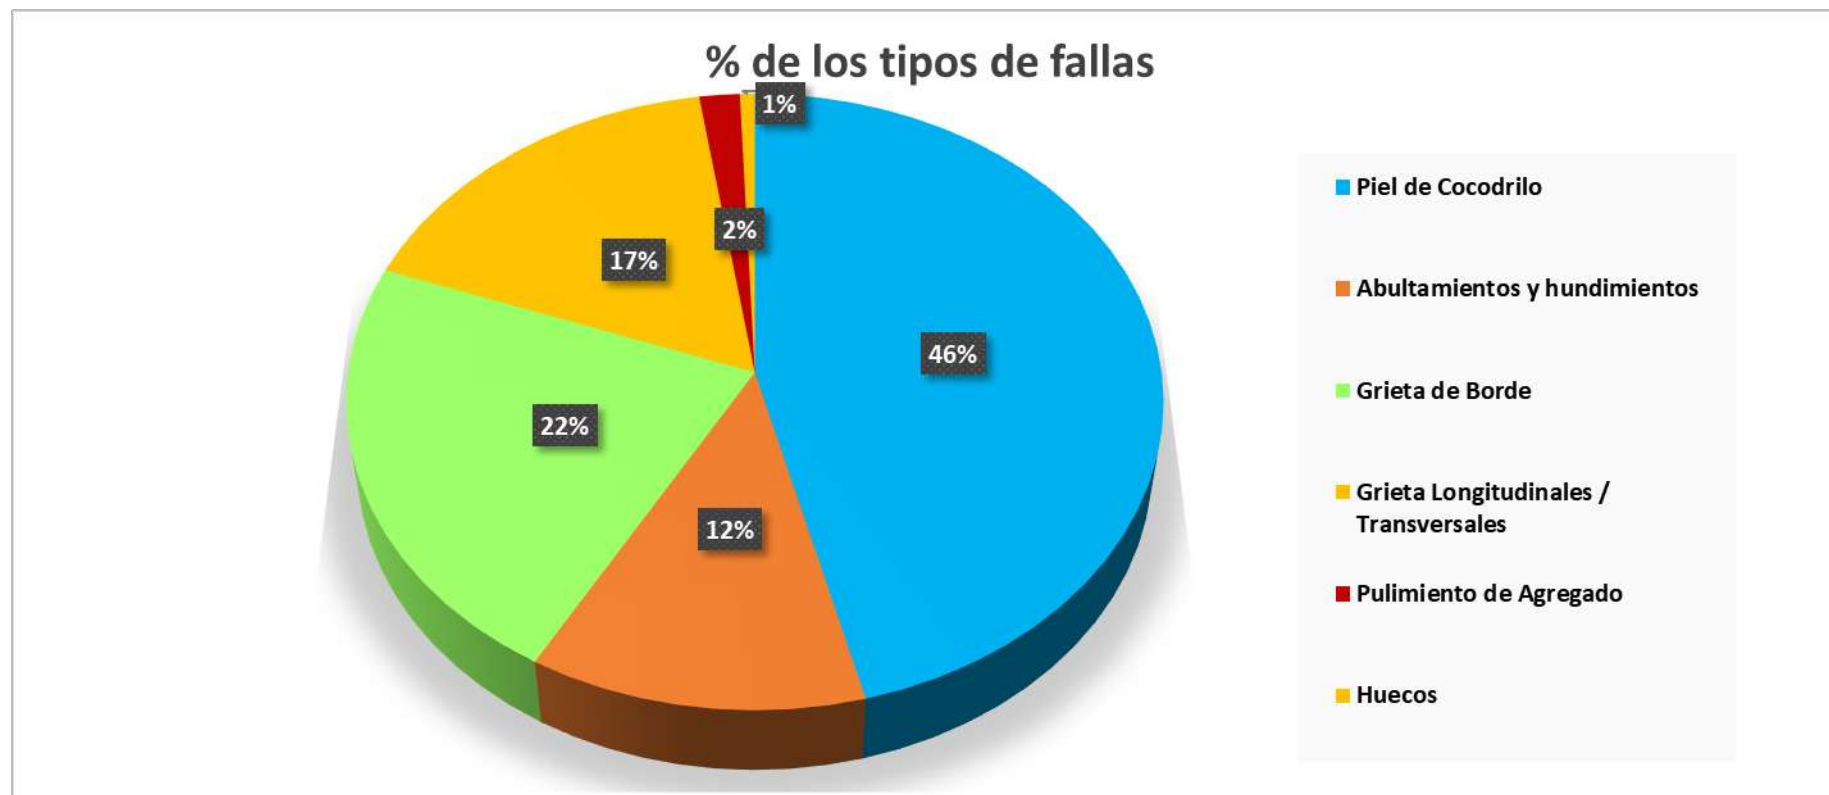
Figura 15

Se muestra el porcentaje de los tipos de fallas predominantes en la salida a Caminaca, destacando la falla "Piel de Cocodrilo" (PIC) con el mayor porcentaje (46%). Otras fallas como "Grieta de Borde" (GTB) y "Abultamientos y Hundimientos" (ABH) también son representadas, con diferentes porcentajes de afectación.

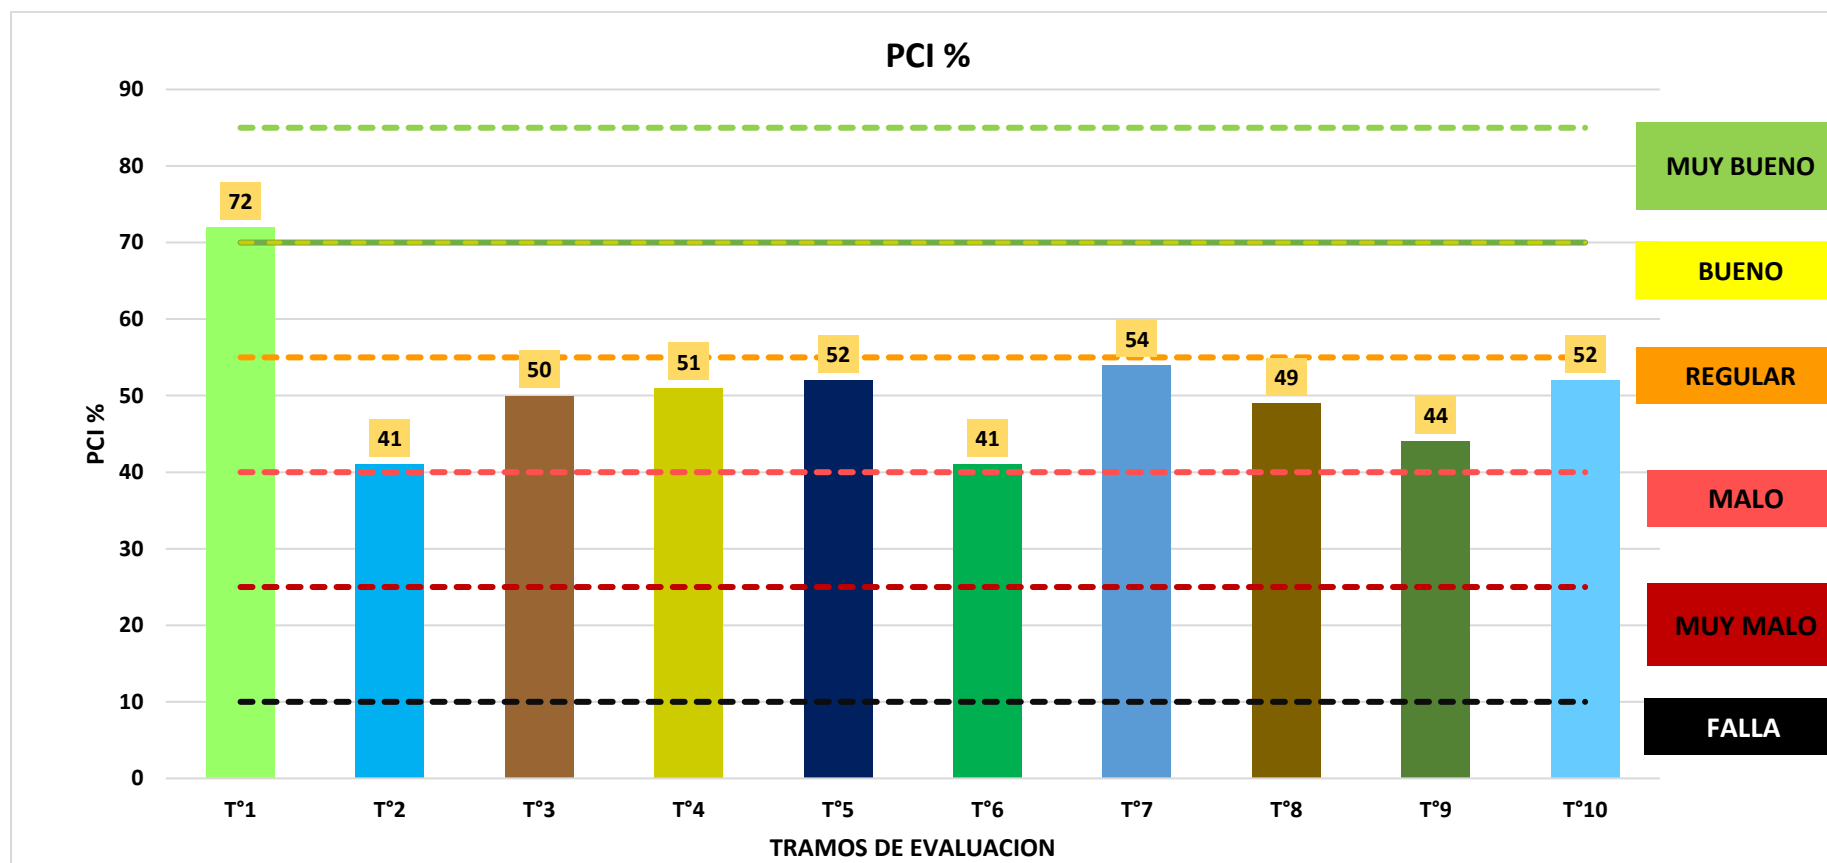
Figura 16

Se muestra el PCI (%) de cada tramo evaluado en la salida a Caminaca, con el primer tramo destacándose con un PCI de 72 (condición "Muy buena"). Los demás tramos tienen un PCI promedio de 51, lo que indica una condición "Regular" del pavimento.

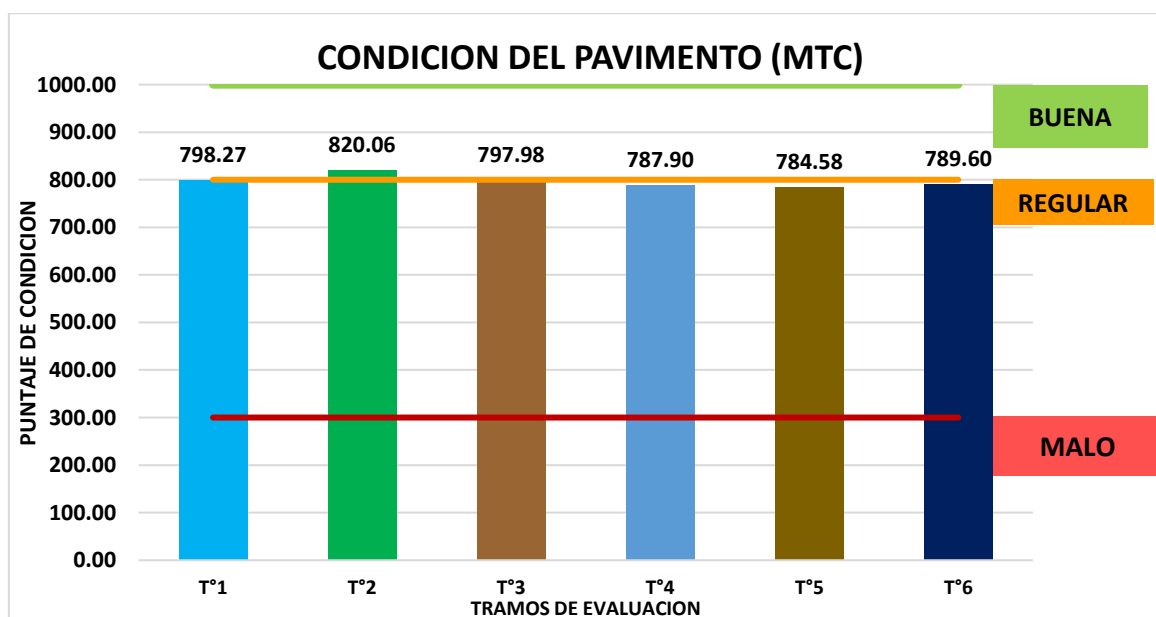
**Figura 18**

Se muestra la condición del pavimento en la salida de Arequipa, evaluada por tramos según la metodología MTC. Los tramos evaluados muestran diferentes puntajes de condición, destacándose el tramo 2 con un puntaje de 820.06, clasificado como "Bueno". Los demás tramos tienen puntajes dentro del rango "Regular", con un promedio general de 796.40, indicando una condición general del pavimento que requiere atención pero que no está en estado crítico.

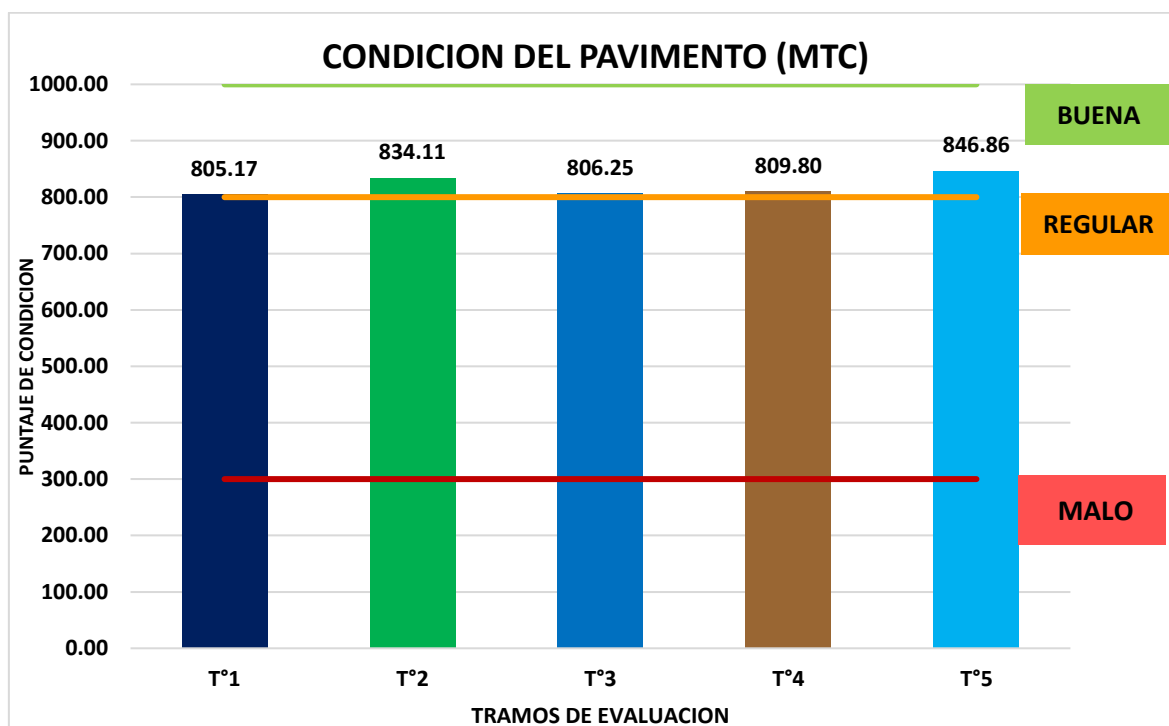
**Figura 20**

Se muestra el puntaje de condición del pavimento en los tramos evaluados de la salida a Caminaca según la metodología MTC. Los tramos presentan puntajes entre 805.17 y 846.86, todos clasificados como "Bueno", con un promedio general de 820.44, lo que indica que el pavimento se encuentra en buenas condiciones en todos los tramos evaluados.
