UNIVERSIDAD ANDINA
NÉSTOR CÁCERES VELÁSQUEZ
FACULTAD DE INGENIERÍAS Y CIENCIAS PURAS
ESCUELA PROFESIONAL DE INGENIERÍA CIVIL

**EVALUACIÓN DEL ESTADO SUPERFICIAL DE PAVIMENTO
RÍGIDO POR MEDIO DE MÉTODOS DE INSPECCIÓN
VISUAL EN VÍAS DE ALTO TRÁNSITO DE
LA PROVINCIA DE SAN ROMÁN 2025**

JULIACA – PERÚ

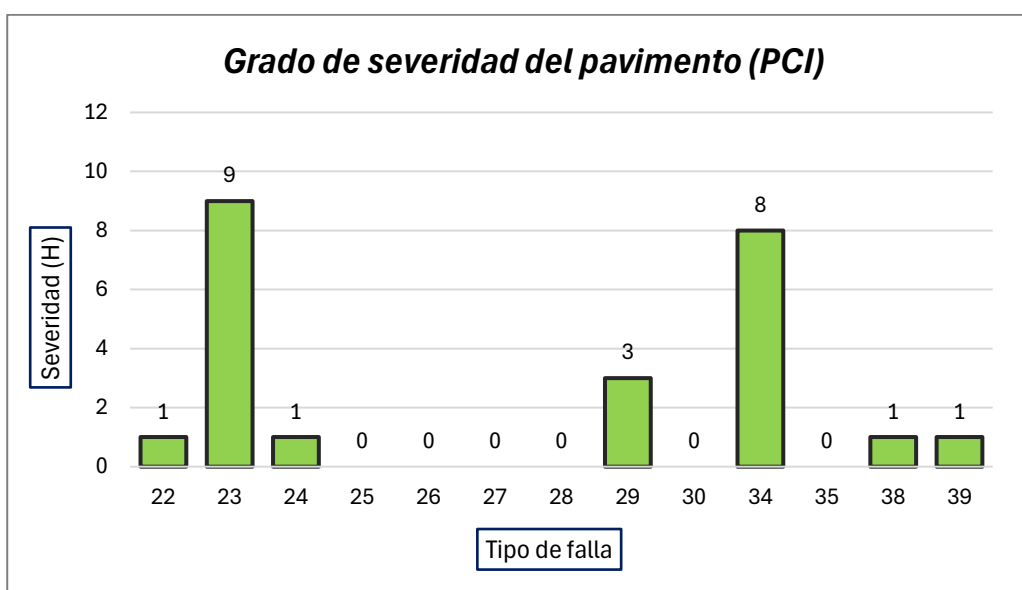
Figura 13

Grado de severidad del pavimento (PCI)

Se muestra el grado de severidad del pavimento rígido mediante el método PCI.

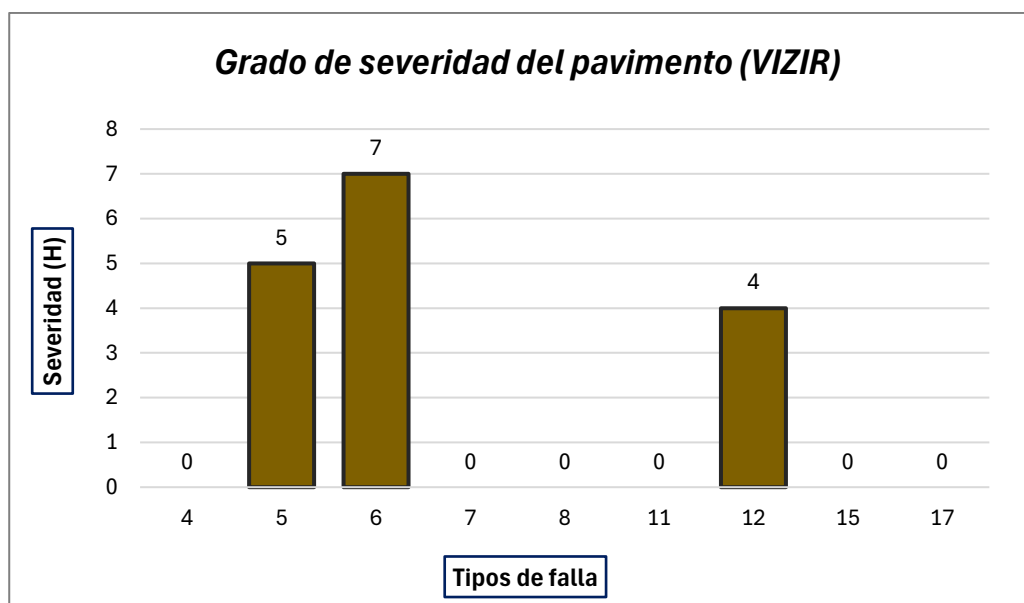
Figura 14

Grado de severidad del pavimento (VIZIR)

El estado del pavimento rígido fue evaluado a través del método VIZIR, el cual permitió identificar y clasificar el grado de severidad de las fallas presentes en la superficie.

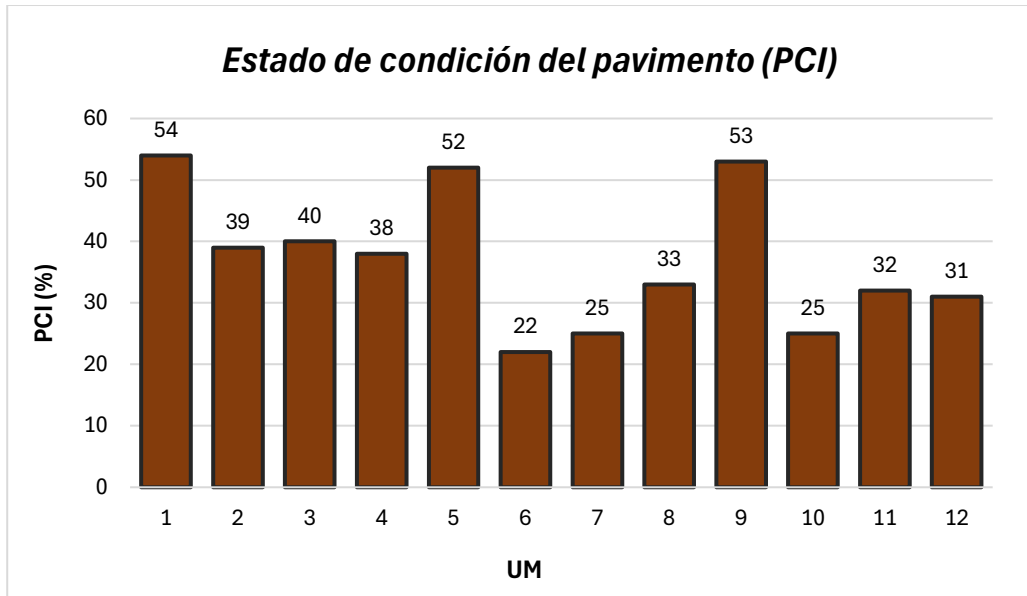
Figura 15

Estados de condición del pavimento

La figura representa la condición del pavimento en el Jr. Sucre, vía de alto tránsito ubicada en la provincia de San Román, proporcionando una visualización gráfica del grado de deterioro existente en la superficie de rodadura.

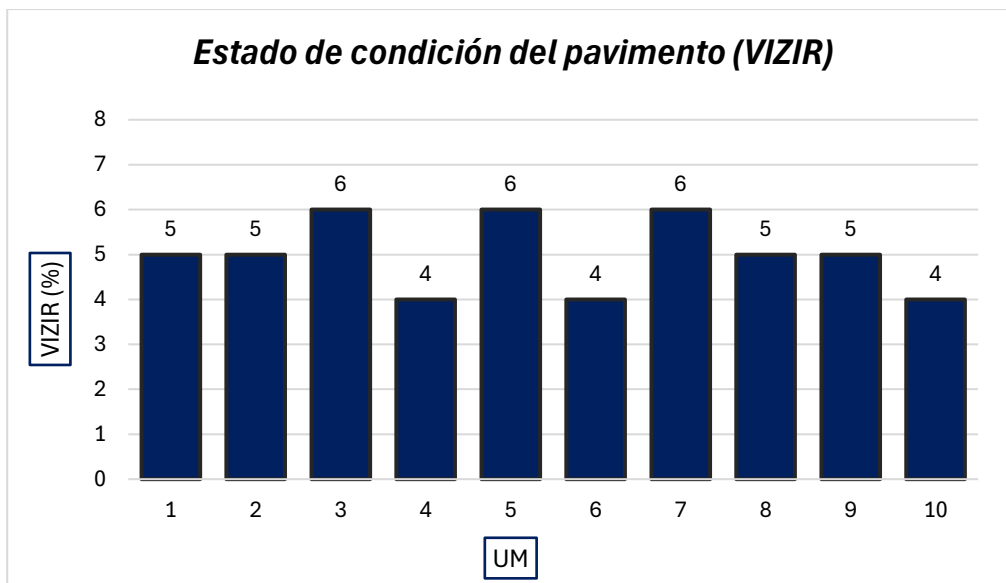
Figura 16

Estados de condición del pavimento

La figura representa la condición del pavimento en el Jr. Mariano Melgar, vía de alto tránsito ubicada en la provincia de San Román, proporcionando una visualización gráfica del grado de deterioro existente en la superficie de rodadura.
