**FACULTAD DE INGENIERÍAS Y CIENCIAS PURAS**

**PROPUESTA DE ALTERNATIVA DE INTERVENCIÓN DE VÍAS A  
NIVEL DE PAVIMENTO FLEXIBLE MEDIANTE MANUAL  
DE ÍNDICE DE CONDICIÓN DE PAVIMENTO  
EN EL DISTRITO DE PUNO 2024**

**Bach. RICARDO CATACORA CCASO**

**INGENIERO CIVIL**

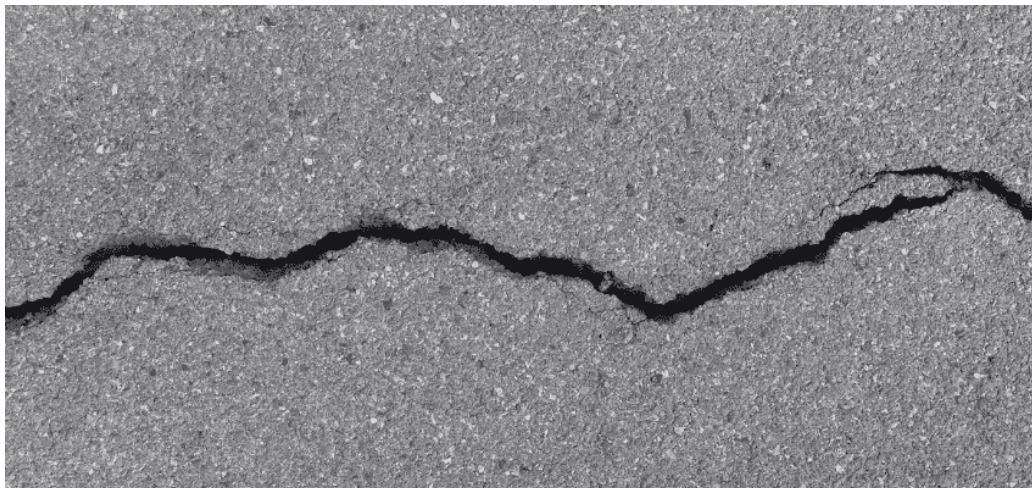
#### **Figura 1**

*Fisura.*

Las grietas pueden ser peligrosas para los vehículos y los conductores, ya que la superficie de rodadura se vuelve irregular, generando un desgaste desigual y aumentando el riesgo de deslizamientos. Para evitar su expansión, es fundamental realizar un sellado de grietas para prevenir la penetración de agua y mantener la estabilidad estructural del pavimento (Sánchez et al., 2022).

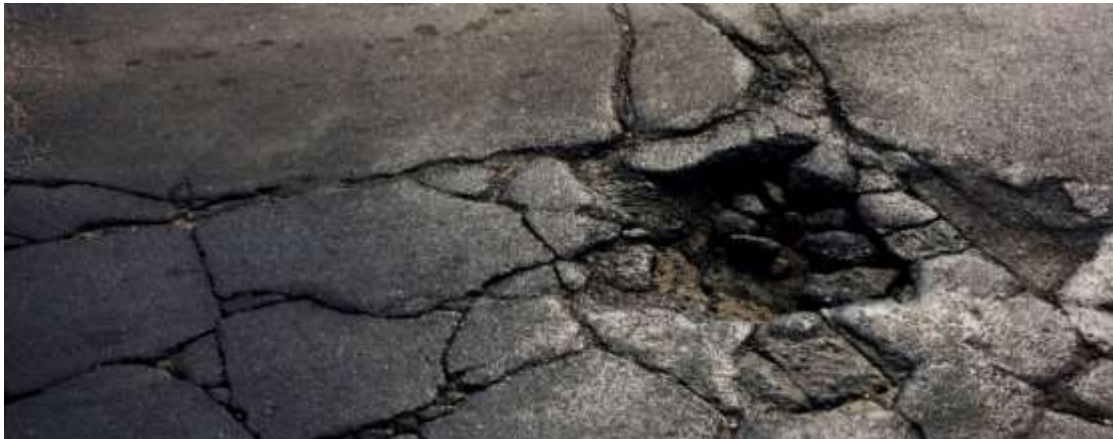
**Figura 2***Agujeros.*

Los baches afectan la seguridad vial al generar desniveles peligrosos, que pueden causar accidentes al afectar la maniobrabilidad de los vehículos, especialmente en condiciones de lluvia. La reparación de baches debe ser rápida y efectiva para evitar que la cavidad aumente de tamaño. Las soluciones incluyen la rehabilitación de la capa superficial y, si es necesario, la reforzación de las capas de base (Rodríguez et al., 2021).

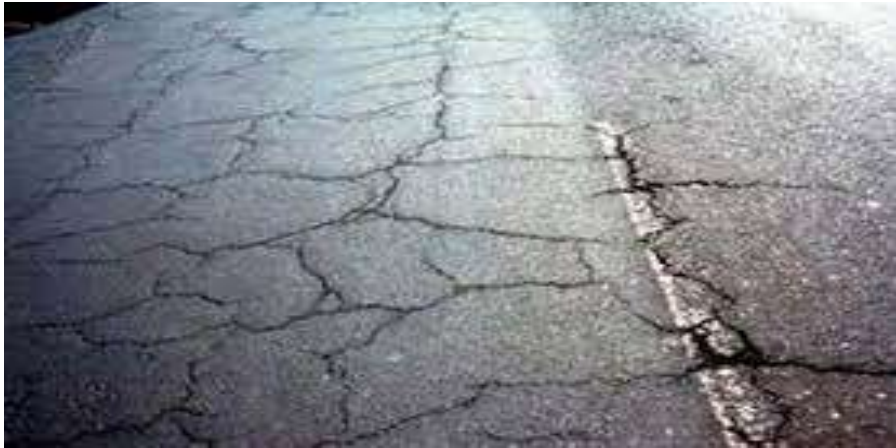
### Figura 3

*Desintegración Superficial.*

El desprendimiento de agregados aumenta la rugosidad de la carretera, lo que genera desgaste prematuro de los vehículos y reduce la comodidad de la conducción. Para evitar este tipo de fallas, es necesario realizar un mantenimiento periódico y aplicar tratamientos de refuerzo o renovación de la capa superficial (González et al., 2020).

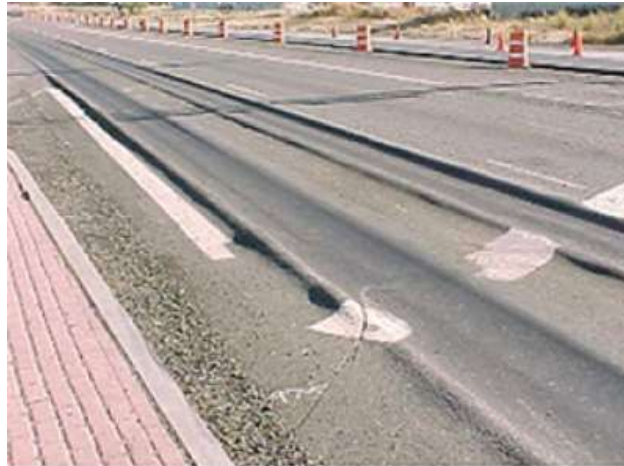
## Figura 4

*Deformaciones Plásticas.*

Pavimento con deformaciones plásticas
