**EVALUACIÓN DE LA CONDICIÓN SUPERFICIAL EN RELACIÓN  
AL MÉTODO AMERICANO DE INSPECCIÓN Y PROPUESTA  
DE PLAN DE MANTENIMIENTO DEL PAVIMENTO FLEXIBLE  
DEL JIRÓN CAHUIDE DEL DISTRITO DE JULIACA – 2025**

**Bach. PIEDAD VANESSA MARTINEZ MEDINA**

**PARA OPTAR EL TÍTULO PROFESIONAL DE:  
INGENIERO CIVIL**

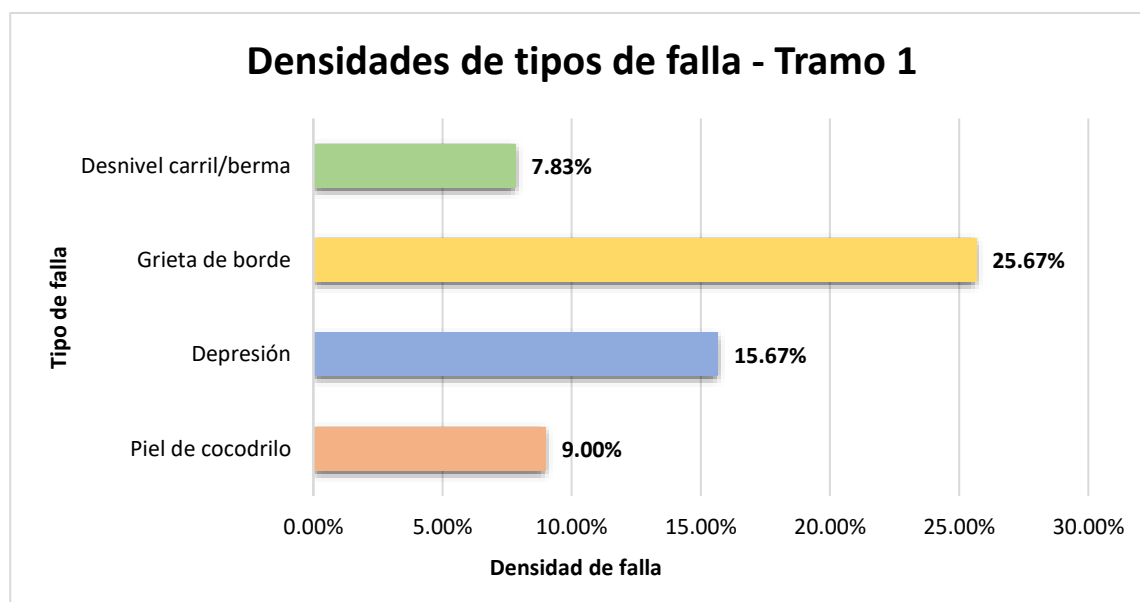
**Figura 8**

*Densidades de los tipos de falla – tramo 1*

La densidad mayor es la de la grieta de borde con 25.67%, seguido por la depresión 15.67%, la piel de cocodrilo 9.0% y la de menor densidad es el desnivel/carril berma con 7.83%.

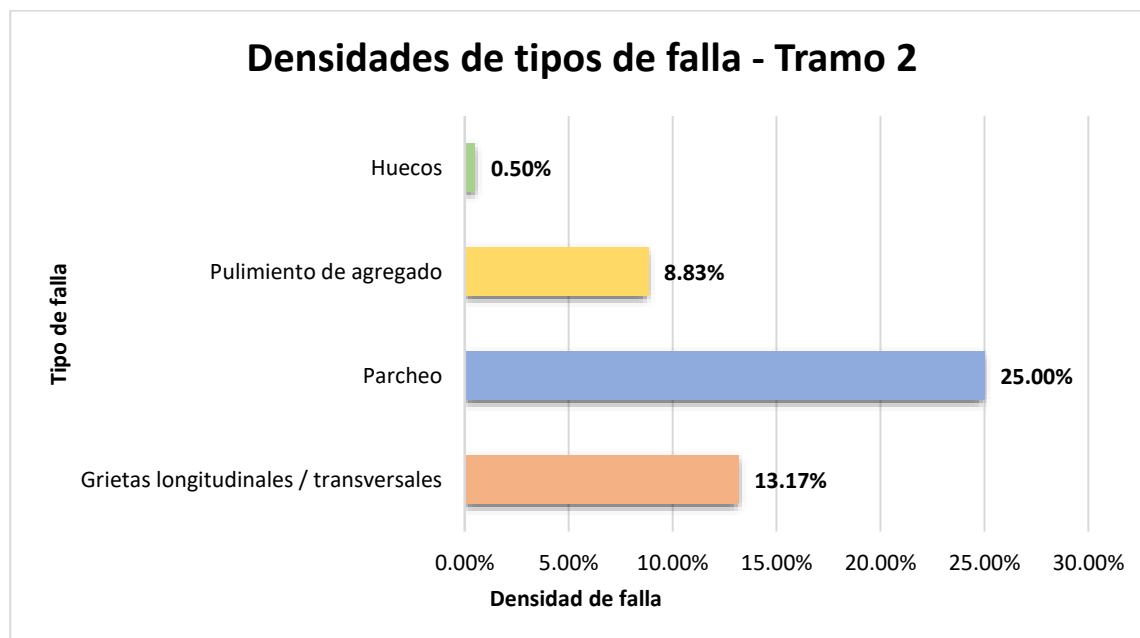
**Figura 9**

*Densidades de los tipos de falla – tramo 2*

La densidad mayor es la de parcheo con 25.00%, seguido por las grietas longitudinales /transversales con 13.17%, el pulimiento de agregado con 8.83%, y la de menor densidad es huecos con 0.50%.

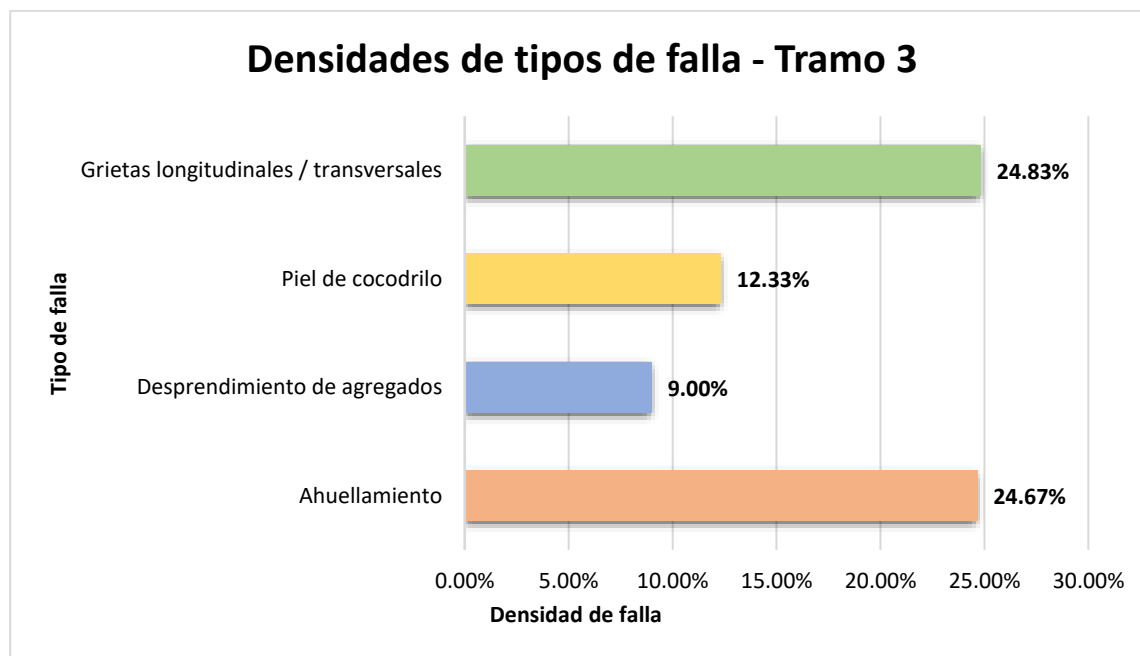
**Figura 10**

*Densidades de los tipos de falla – tramo 3*

La densidad mayor es la de grietas longitudinales /transversales con 24.83%, seguido ahuellamiento con 24.67%, piel de cocodrilo con 12.33% y la de menor densidad es el desprendimiento de agregado con 9.00%.

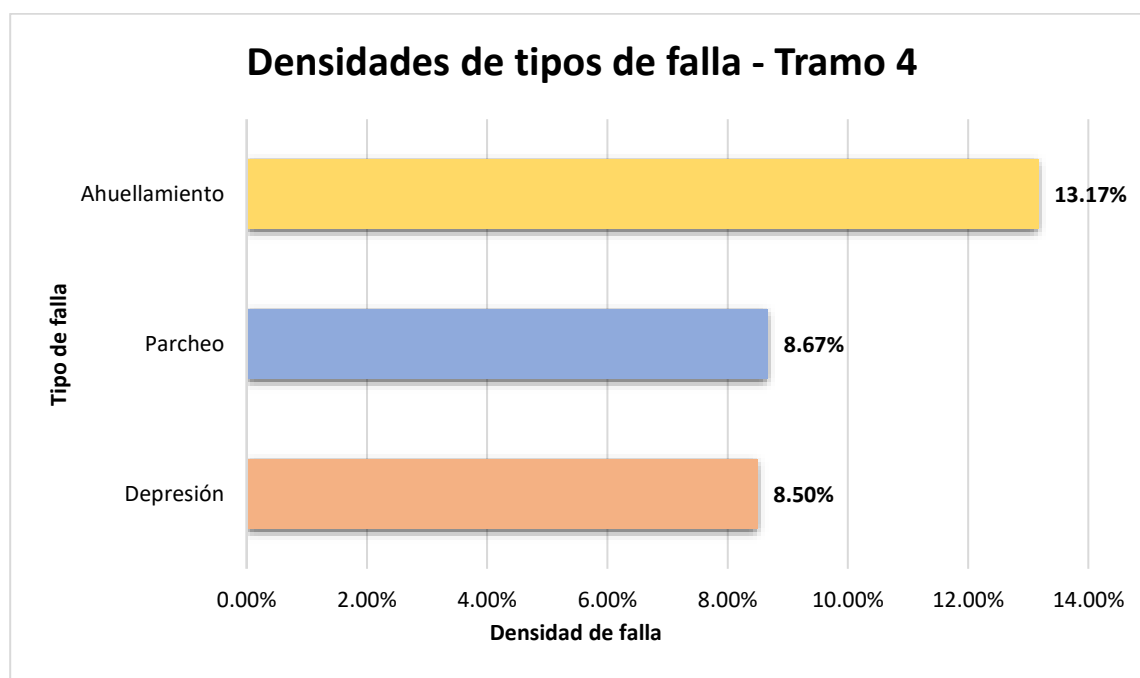
**Figura 11**

*Densidades de los tipos de falla – tramo 4*

La densidad mayor es el ahuellamiento con 13.17%, seguido por el parcheo con 8.67%, y la de menor densidad es la depresión con 8.50%.

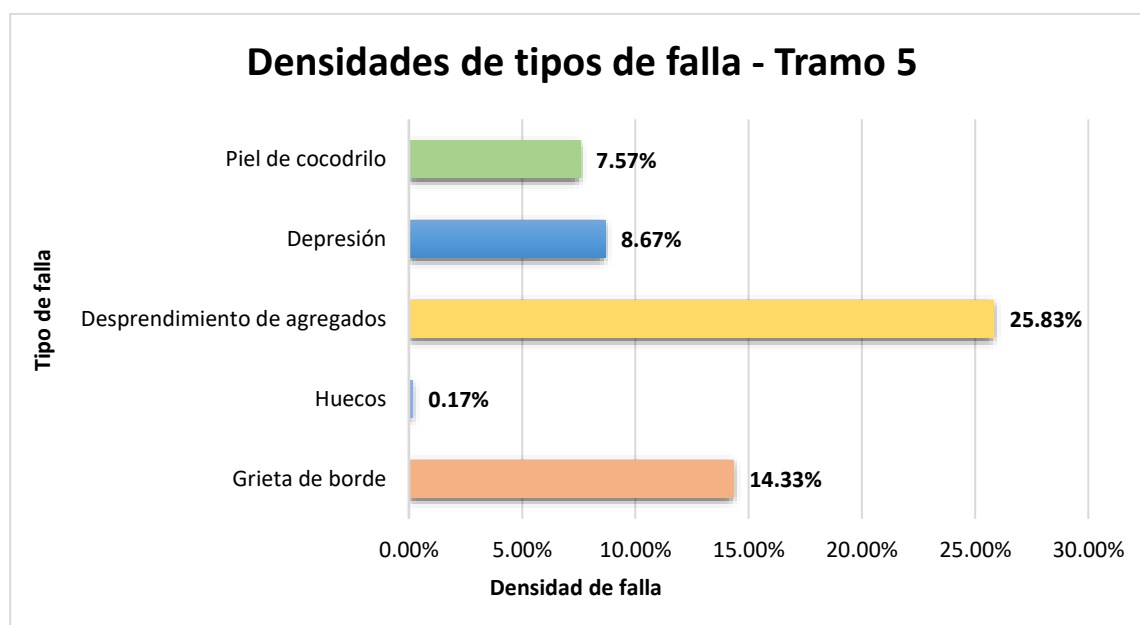
**Figura 12**

*Densidades de los tipos de falla – tramo 5*

La densidad mayor es el desprendimiento de agregados con 25.83%, seguido por grietas de borde con 14.33%, depresión con 8.67%, piel de cocodrilo con 7.57% y finalmente huecos con 0.17%.

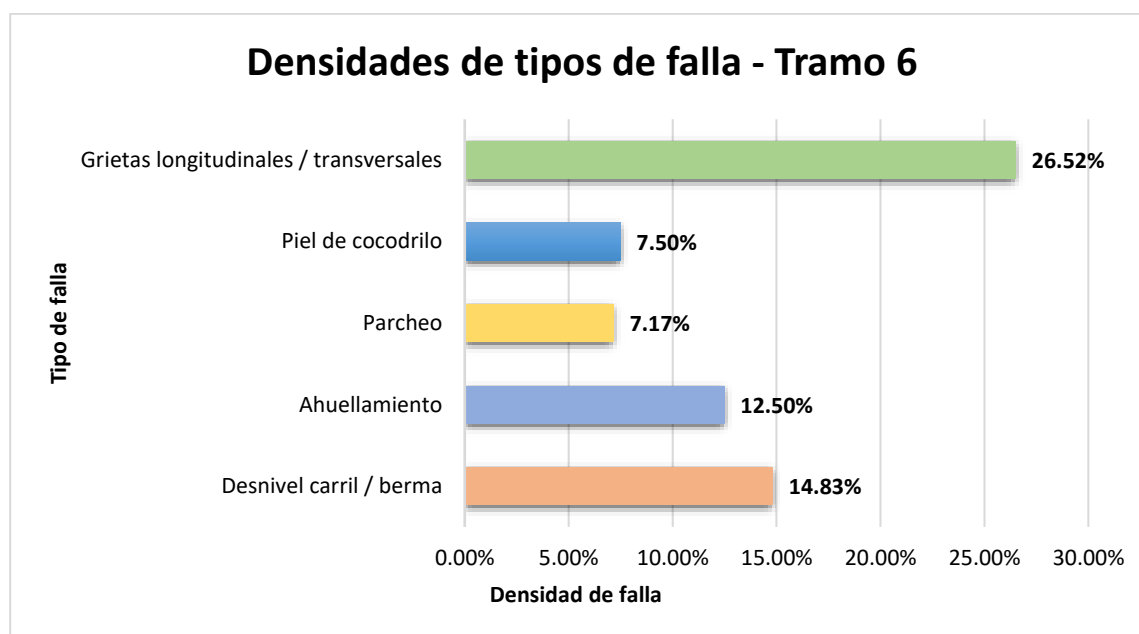
**Figura 13**

*Densidades de los tipos de falla – tramo 6*

La densidad mayor es la de grietas longitudinales/transversales con 26.52%, desnivel con 14.83%, ahuellamiento con 12.50%, piel de cocodrilo con 7.50%, y finalmente el parcheo con 7.17%.

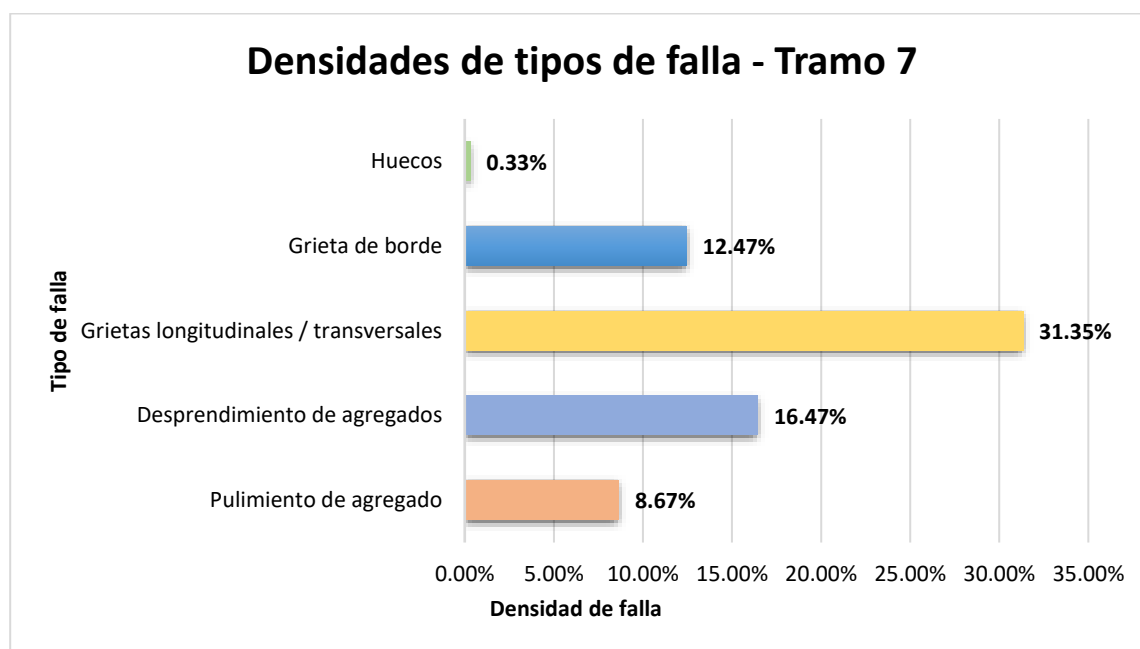
**Figura 14**

*Densidades de los tipos de falla – tramo 7*

La densidad mayor es las grietas longitudinales/transversales con 31.35%, seguido por el desprendimiento de agregados con 16.47%, grieta de borde con 12.47%, pulimiento de agregados con 8.67% y la de menor densidad son los huecos con 0.33%.

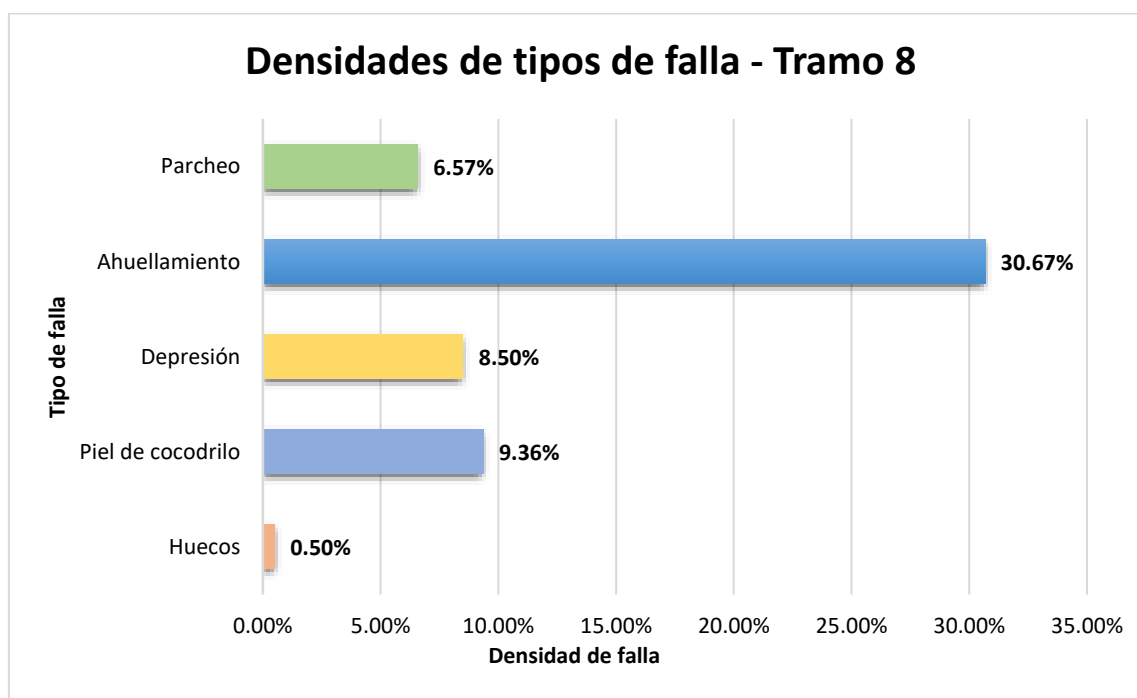
**Figura 15**

*Densidades de los tipos de falla – tramo 8*

La densidad mayor es la de ahuellamiento con 30.67%, seguido por piel de cocodrilo con 9.36%, depresión con 8.50%, parcheo con 6.57% y finalmente huecos con 0.50%.

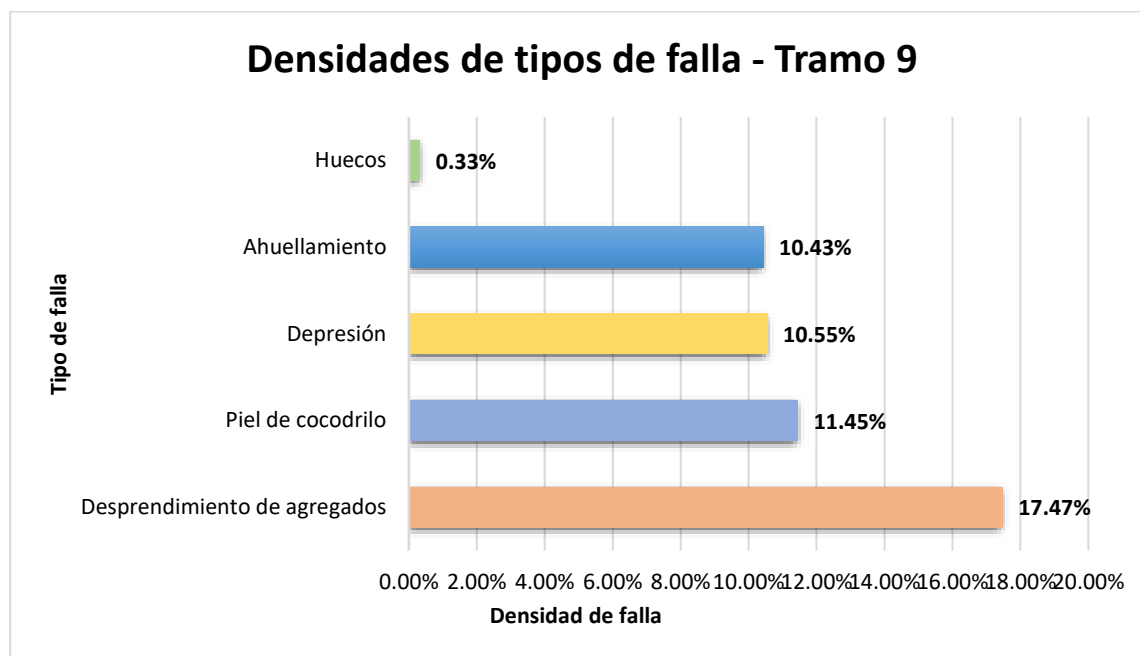
**Figura 16**

*Densidades de los tipos de falla – tramo 9*

La mayor densidad en el tramo lo presenta el desprendimiento de agregados con 17.47%, seguido de piel de cocodrilo con 11.45%, depresión con 10.55%, ahuellamiento con 10.43%, y finalmente huecos con una densidad de 0.33%.

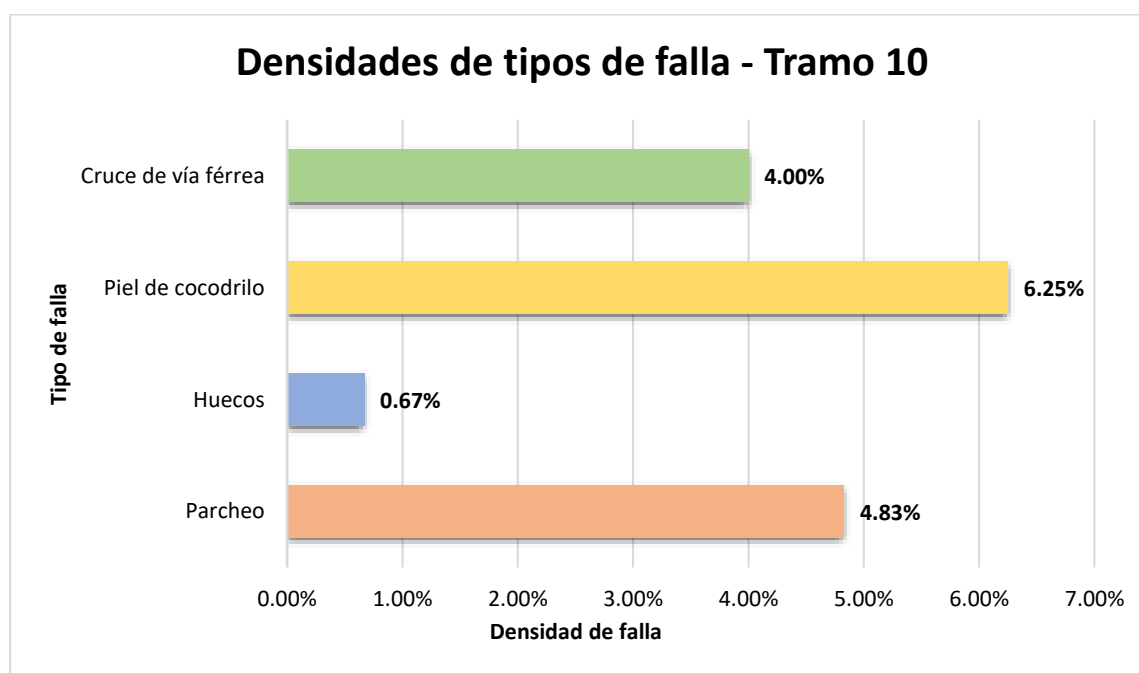
**Figura 17**

*Densidades de los tipos de falla – tramo 10*

La mayor densidad en el tramo es de piel de cocodrilo con 6.25%, seguido de parcheo con 4.83%, cruce de vía férrea con 4.0% y finalmente huecos con 0.67%.

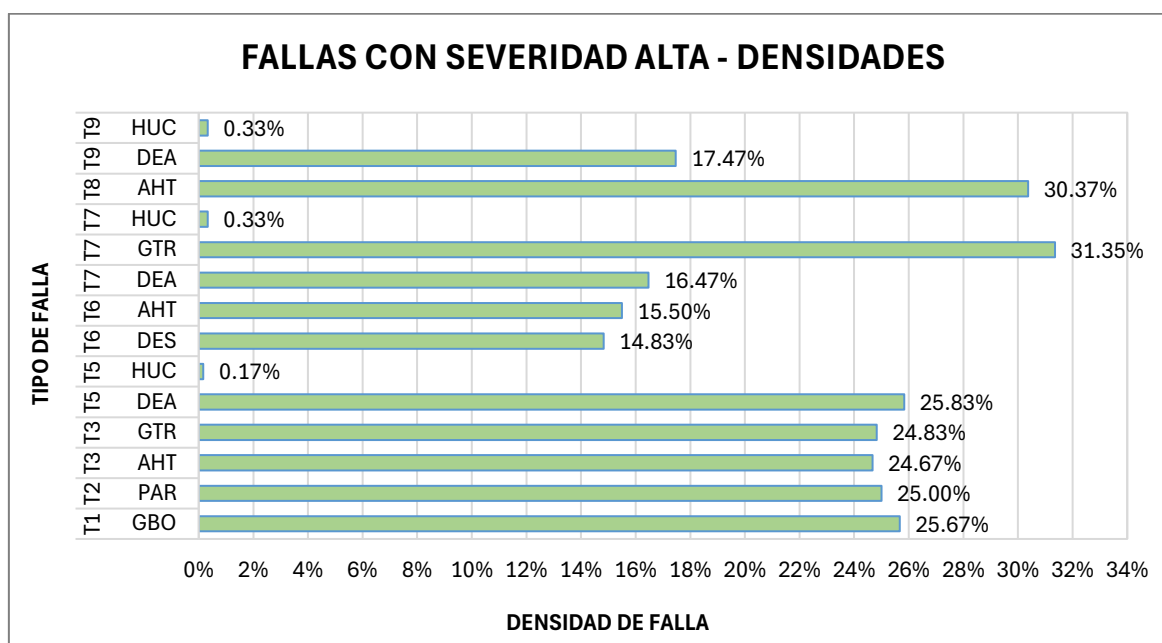
**Figura 18**

*Tipos de falla con severidad alta - densidades*

Se puede apreciar las fallas por severidad alta en 10 tramos, las densidades oscilan de entre 0.17% de huecos y 31.35 de grietas longitudinales/transversales.

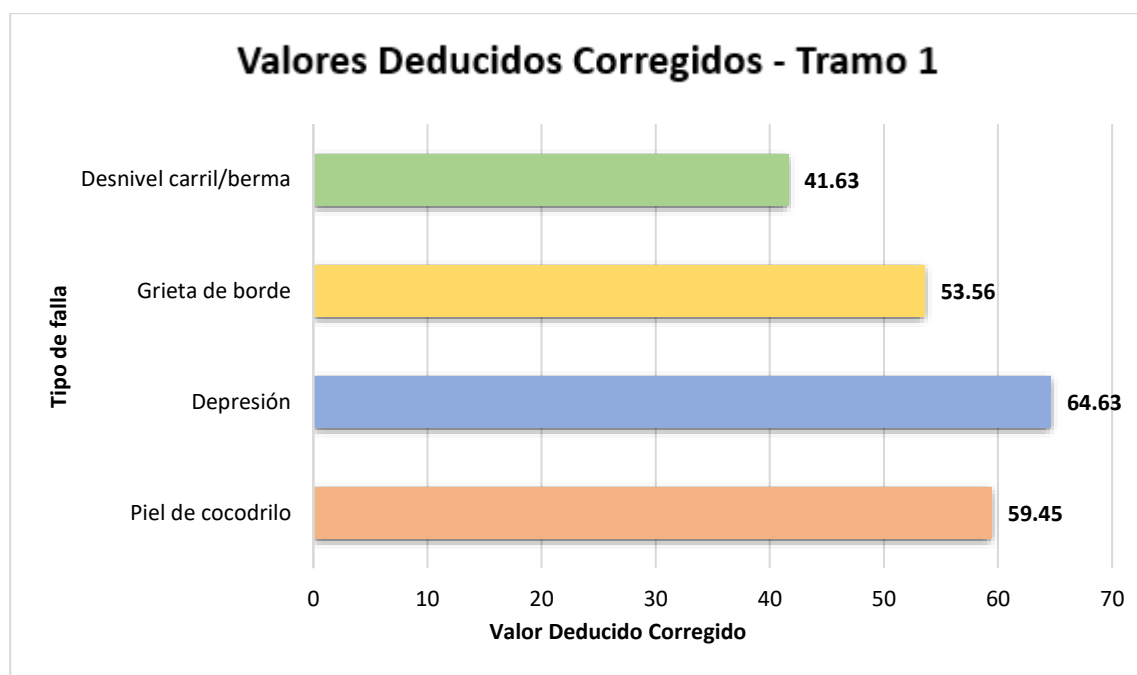
**Figura 19**

*Valores deducidos corregidos - tramo 1*

Los valores deducidos corregidos del tramo 1, oscilan de entre 41.63 y 64.63, donde se percibe que la falla de depresión incide en mayor medida que las demás fallas como piel de cocodrilo, desnivel carril/berma y grieta de borde.

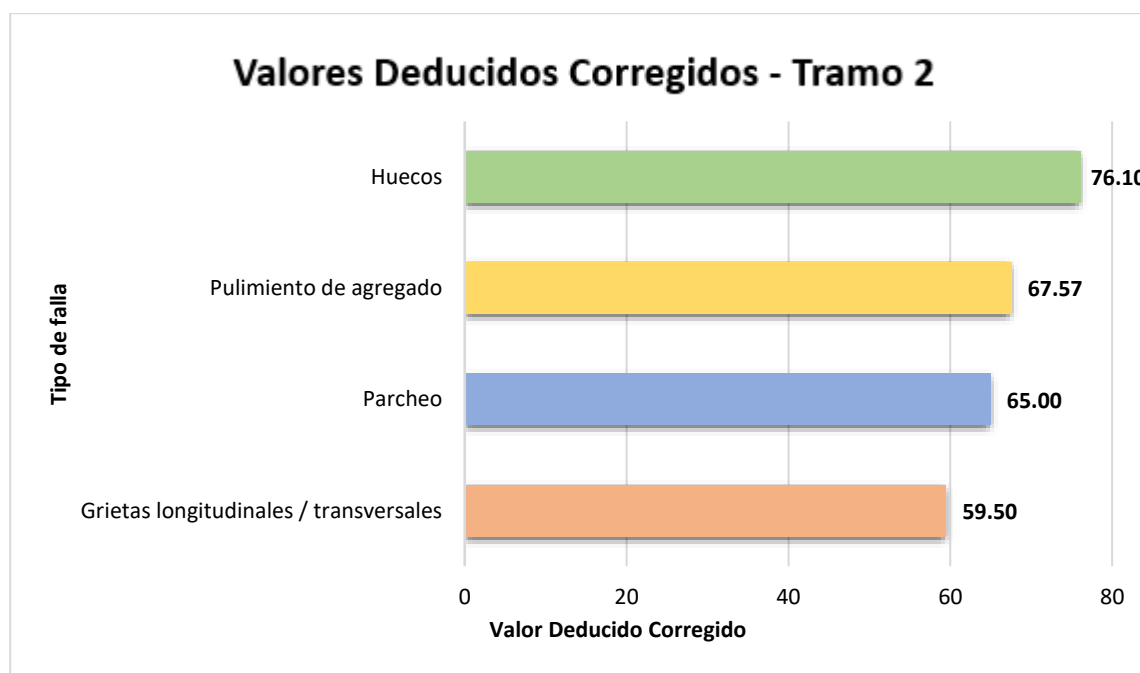
**Figura 20**

*Valores deducidos corregidos - tramo 2*

Los valores deducidos corregidos del tramo 2, oscilan de entre 59.50 hasta 76.10, donde se percibe que la falla de huecos tiene más impacto negativo que las demás fallas encontradas, pero no menos importantes.

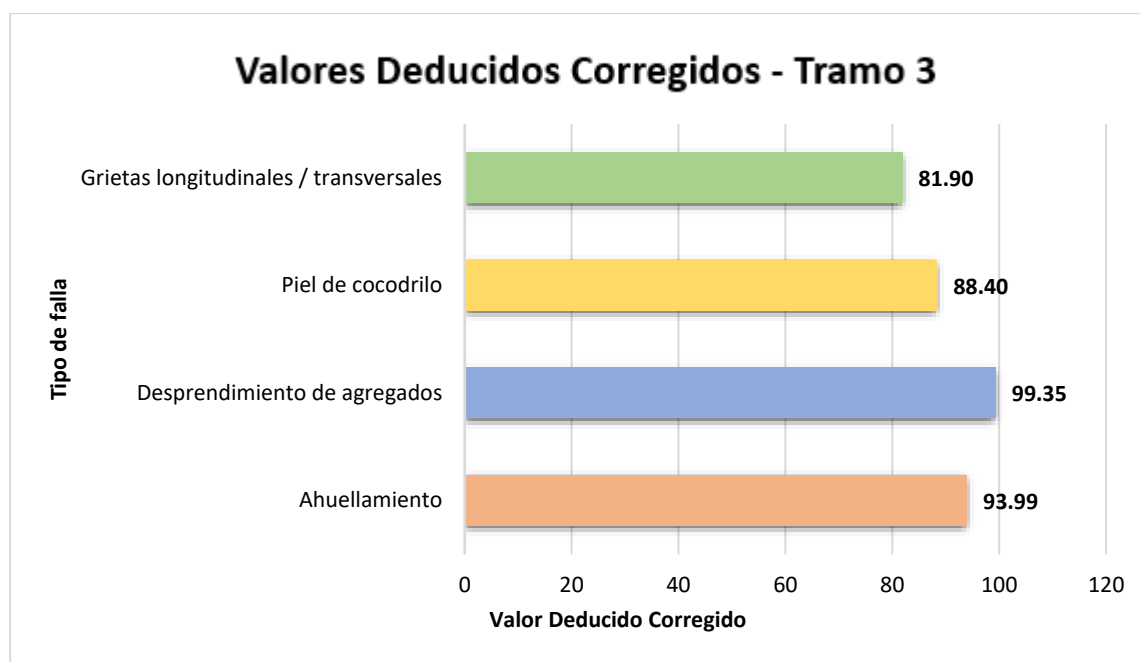
**Figura 21**

*Valores deducidos corregidos - tramo 3*

Los valores deducidos corregidos del tramo 3, oscilan de entre 81.90 hasta 99.35, donde se percibe que la falla de desprendimiento de agregados genera más impacto que las demás fallas encontradas, pero no menos importantes.

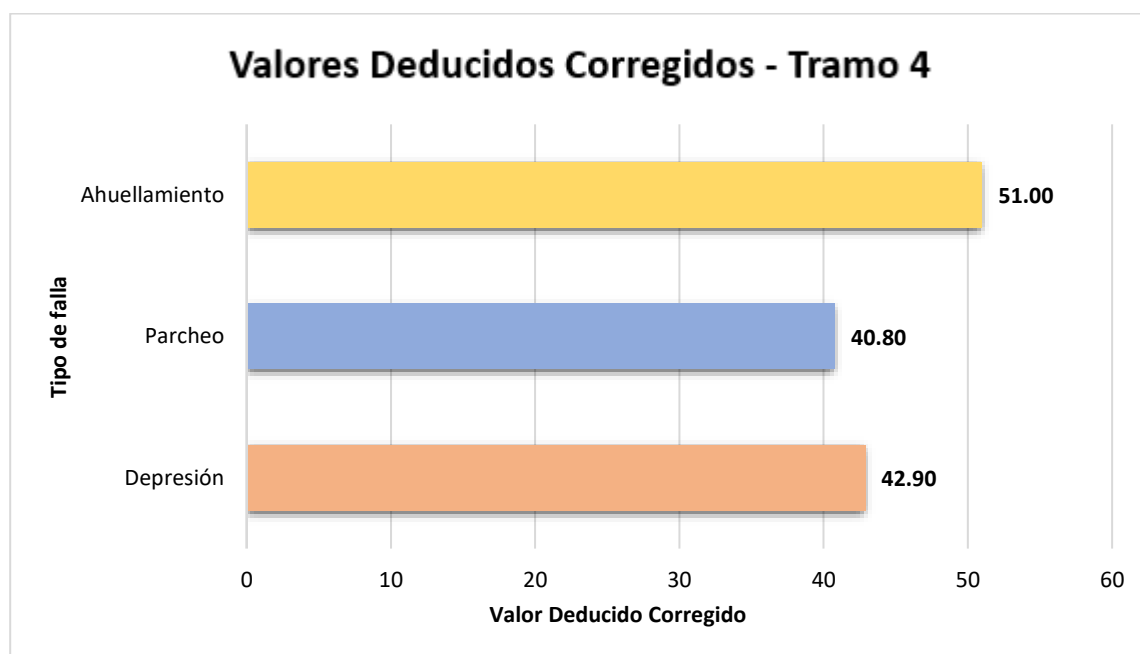
**Figura 22**

*Valores deducidos corregidos - tramo 4*

Los valores deducidos corregidos del tramo 4, oscilan de entre 40.80 hasta 51.00, donde se percibe que la falla de ahuellamiento genera más impacto negativo que las demás fallas encontradas, pero no son menos importantes.

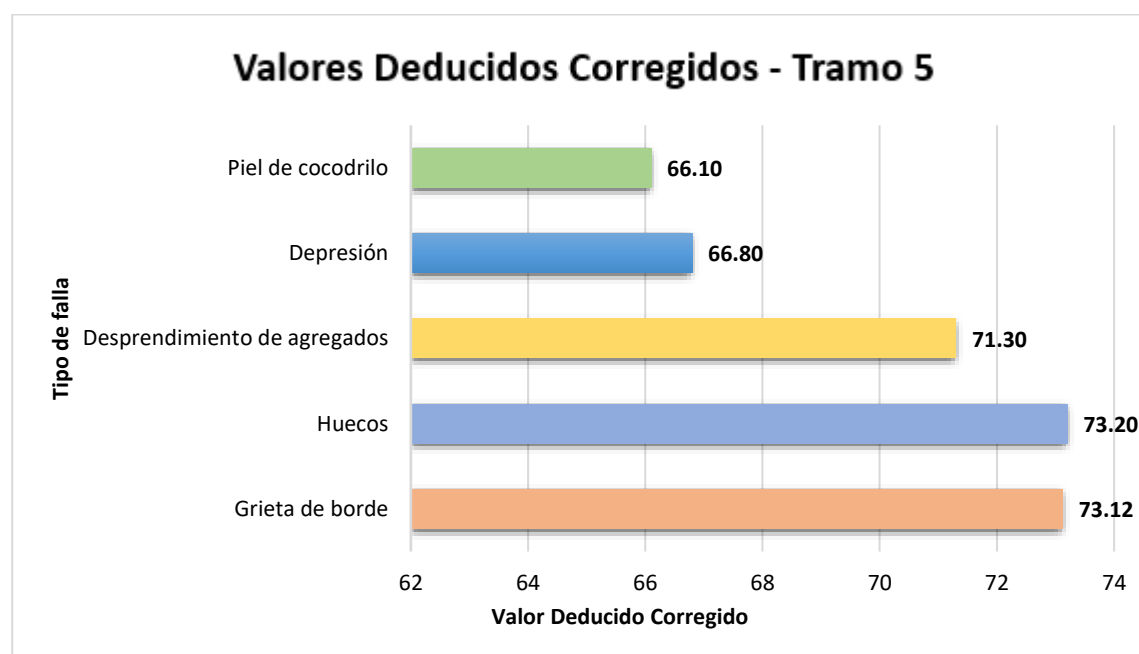
**Figura 23**

*Valores deducidos corregidos - tramo 5*

Los valores deducidos corregidos del tramo 5, oscilan de entre 66.10 hasta 73.20, donde se percibe que la falla de huecos genera más impacto negativo que las demás fallas encontradas, pero no son menos importantes.

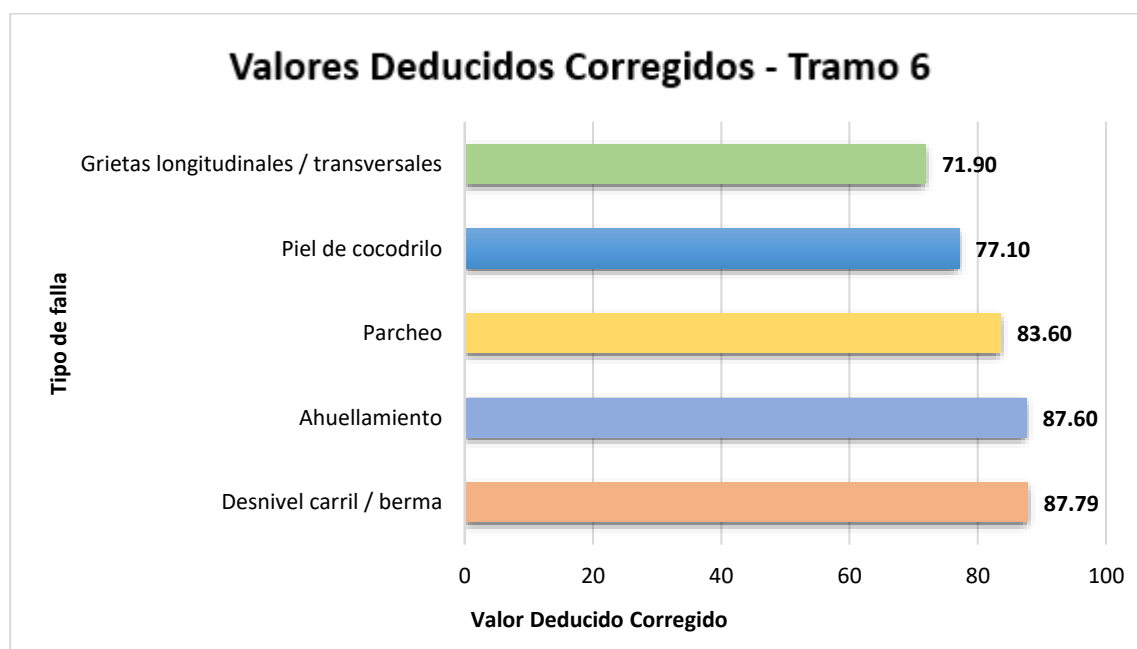
**Figura 24**

*Valores deducidos corregidos - tramo 6*

Los valores deducidos corregidos del tramo 6, oscilan de entre 71.90 hasta 87.79, donde se percibe que la falla de desnivel carril/berma genera mayor impacto negativo que las demás fallas encontradas, pero no son menos importantes.

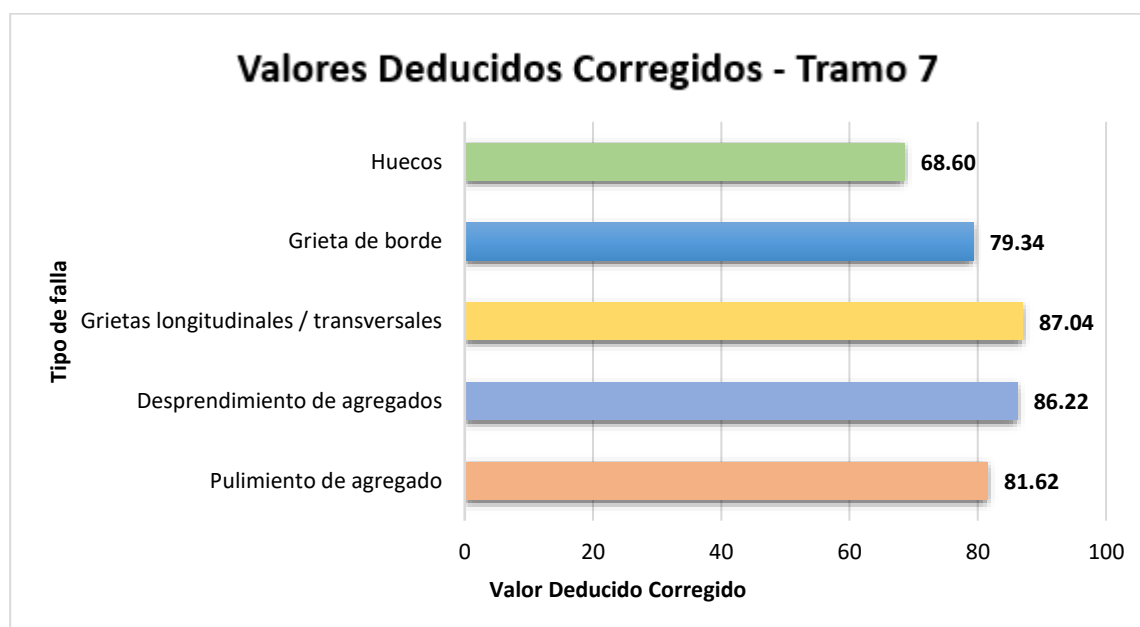
**Figura 25**

*Valores deducidos corregidos - tramo 7*

Los valores deducidos corregidos del tramo 7, oscilan de entre 68.60 hasta 87.04, donde se percibe que la falla de grietas longitudinales/transversales manera mayor impacto negativo que en las demás fallas, pero no son menos importantes.

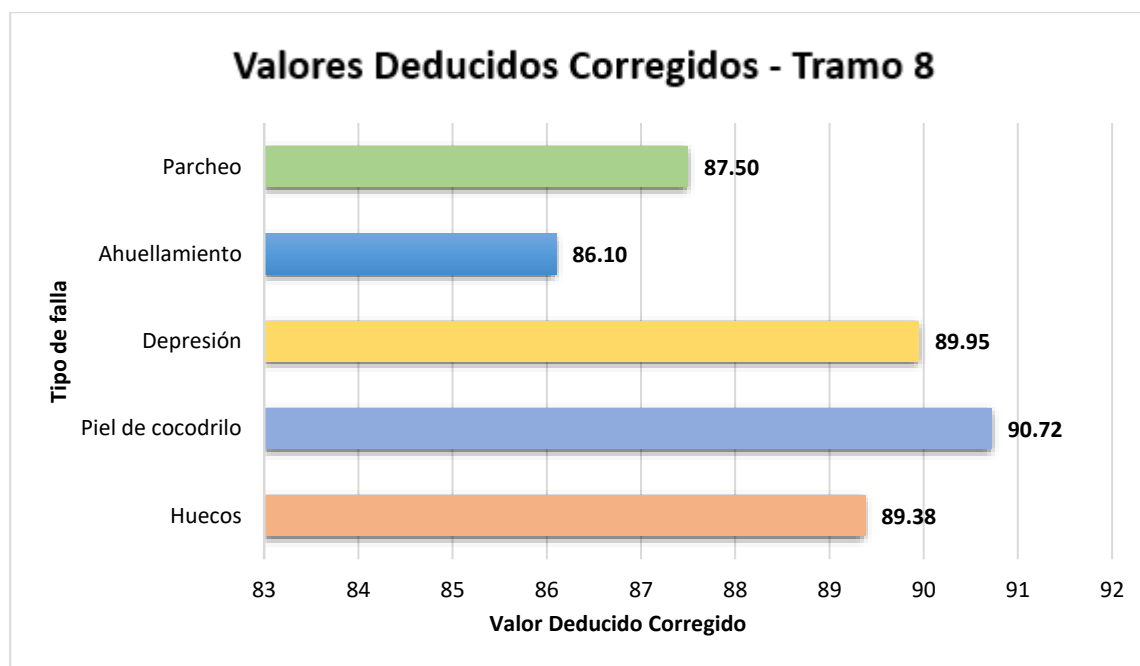
**Figura 26**

*Valores deducidos corregidos - tramo 8*

Los valores deducidos corregidos del tramo 8, oscilan de entre 86.10 hasta 90.72, donde se percibe que la falla de piel de cocodrilo genera mayor impacto negativo que las demás fallas encontradas, pero no son menos importantes.

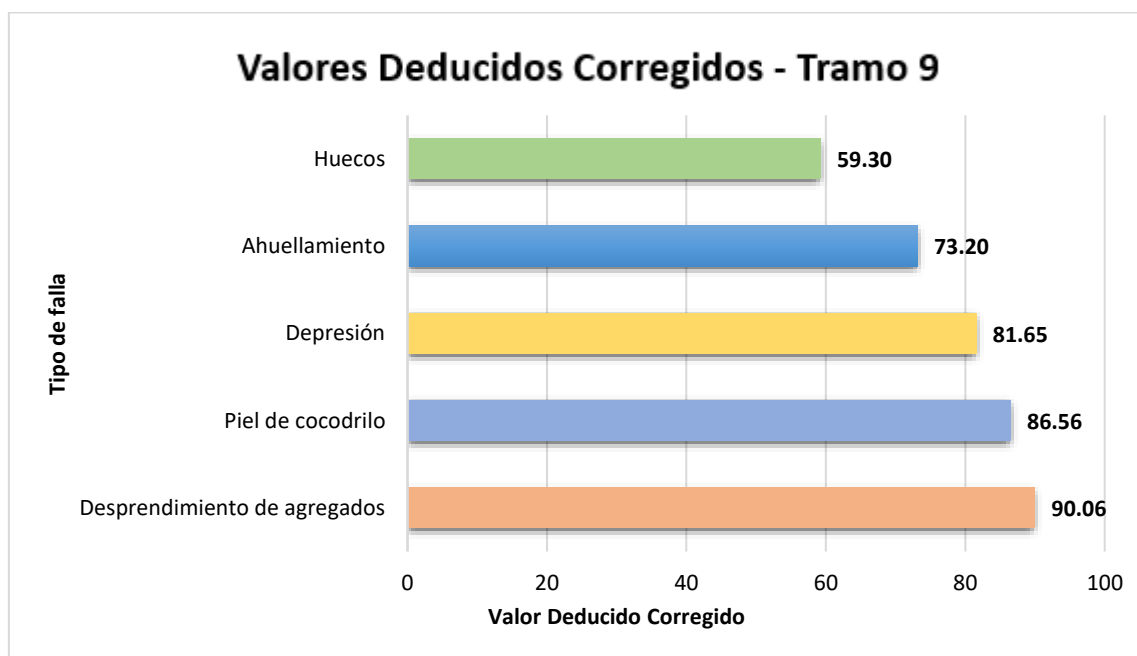
**Figura 27**

*Valores deducidos corregidos - tramo 9*

Los valores deducidos corregidos del tramo 9, oscilan de entre 59.30 hasta 90.06, donde se percibe que la falla de desprendimiento de agregados genera mayor impacto negativo que las demás fallas encontradas, pero no son menos importantes.

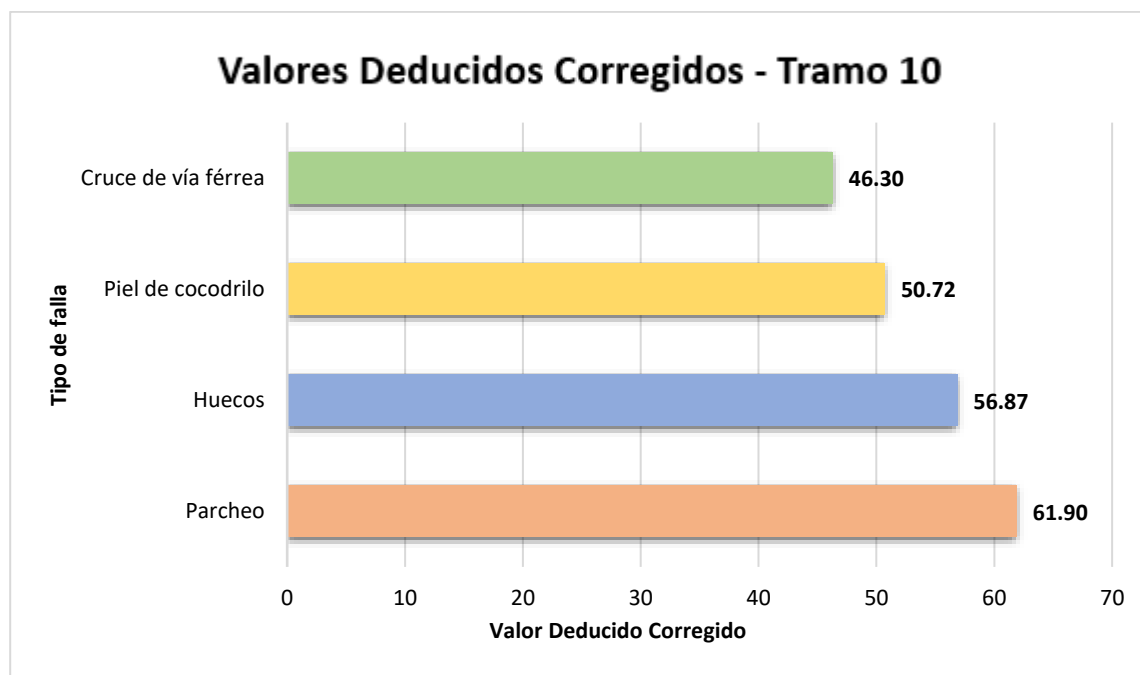
**Figura 28**

*Valores deducidos corregidos - tramo 10*

Los valores deducidos corregidos del tramo 10, oscilan de entre 46.30 hasta 61.90, donde se percibe que la falla de parcheo genera mayor impacto negativo que las demás fallas encontradas, pero no son menos importantes.

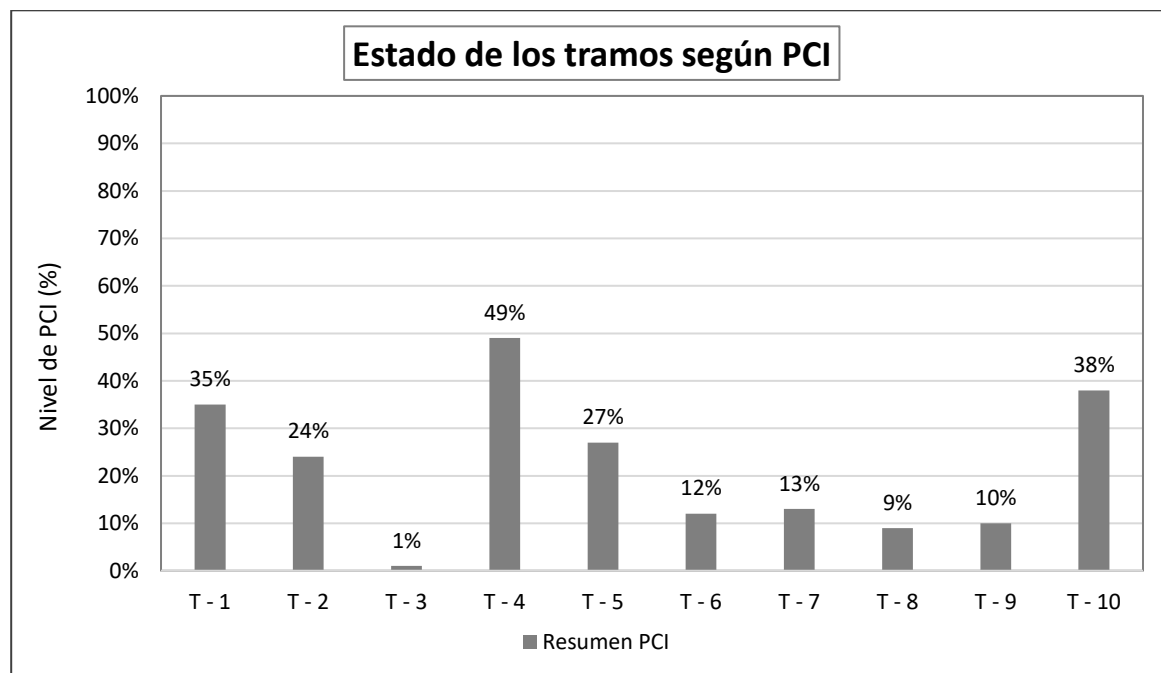
**Figura 29**

*Comparativa de niveles de PCI en los tramos evaluados*

Se puede apreciar que los tramos 3, 8 y 9 tienen un nivel de PCI bajo con una condición de pavimento de FALLADO, tramos como el 2, 6 y 7 en estado MUY MALO, y tramos como 1, 5 y 10 como MALO y solo el tramo 4 se encuentra en un nivel REGULAR.
