**EVALUACIÓN DEL ESTADO SUPERFICIAL MEDIANTE  
INSPECCIÓN VISUAL Y PROPUESTA DE PLAN DE  
MANTENIMIENTO DEL PAVIMENTO FLEXIBLE  
DEL JIRÓN MARIANO NUÑEZ JULIACA 2025**

**TESIS PRESENTADA POR:**

**Bach. JOSE LUIS MAMANI CANAZA**

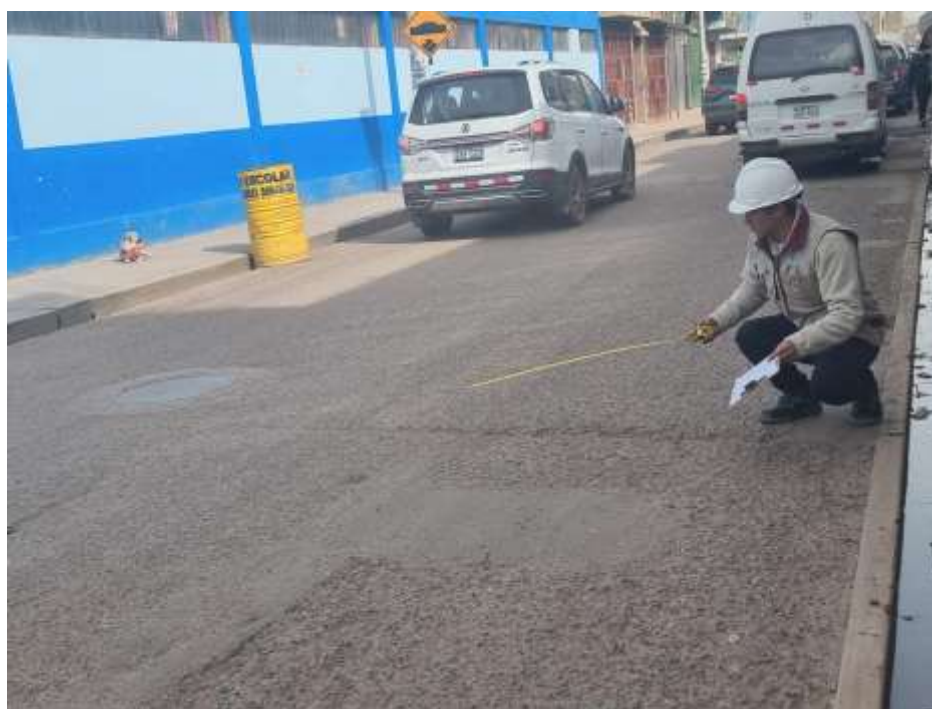
**Figura 3**

*Inspección de la vía Jr. Mariano Núñez.*

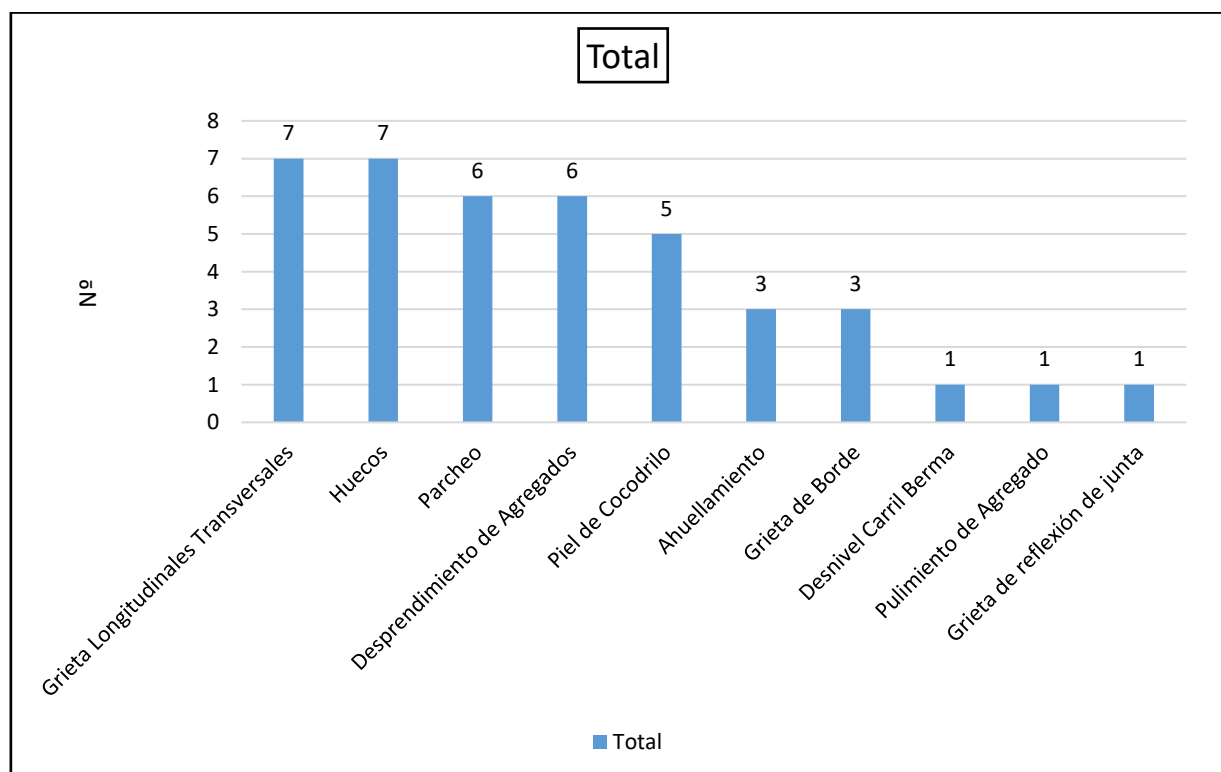
**Figura 5**

*Resumen del conteo de fallas*

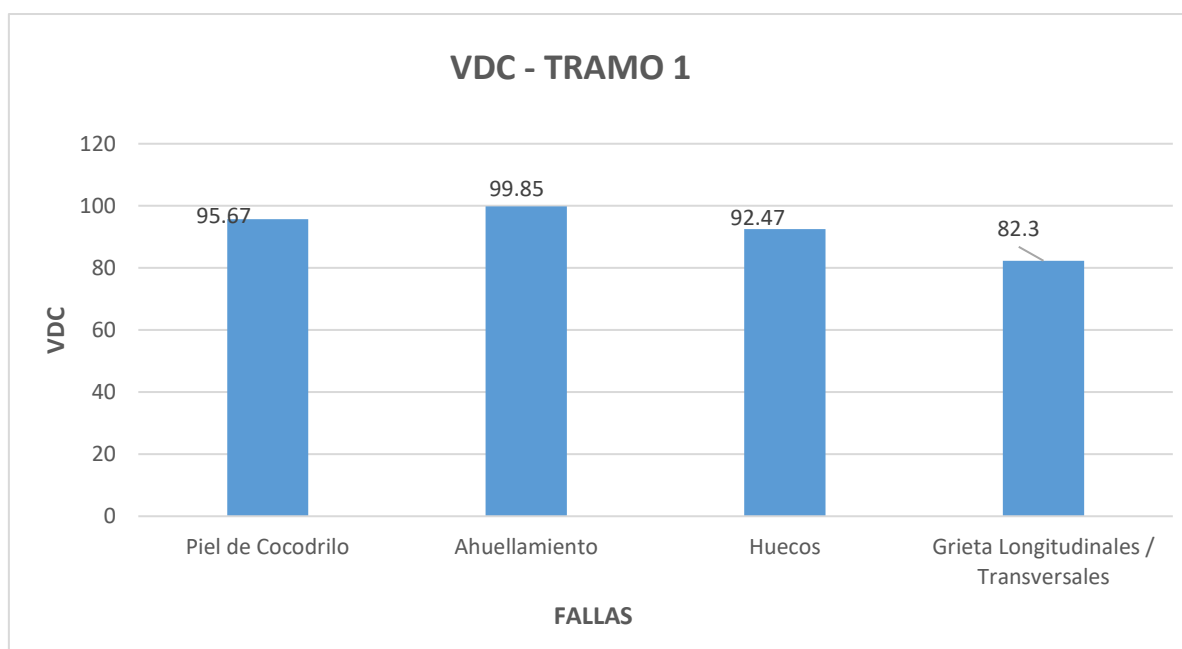
**Figura 6**

*Valor deducido en el tramo 1.*

Se muestra los valores deducidos corregidos (VDC) en el tramo 1, siendo el ahuellamiento el daño más severo con un VDC de 99.85. Le siguen la piel de cocodrilo (95.67), huecos (92.47) y grietas longitudinales/transversales (82.3).

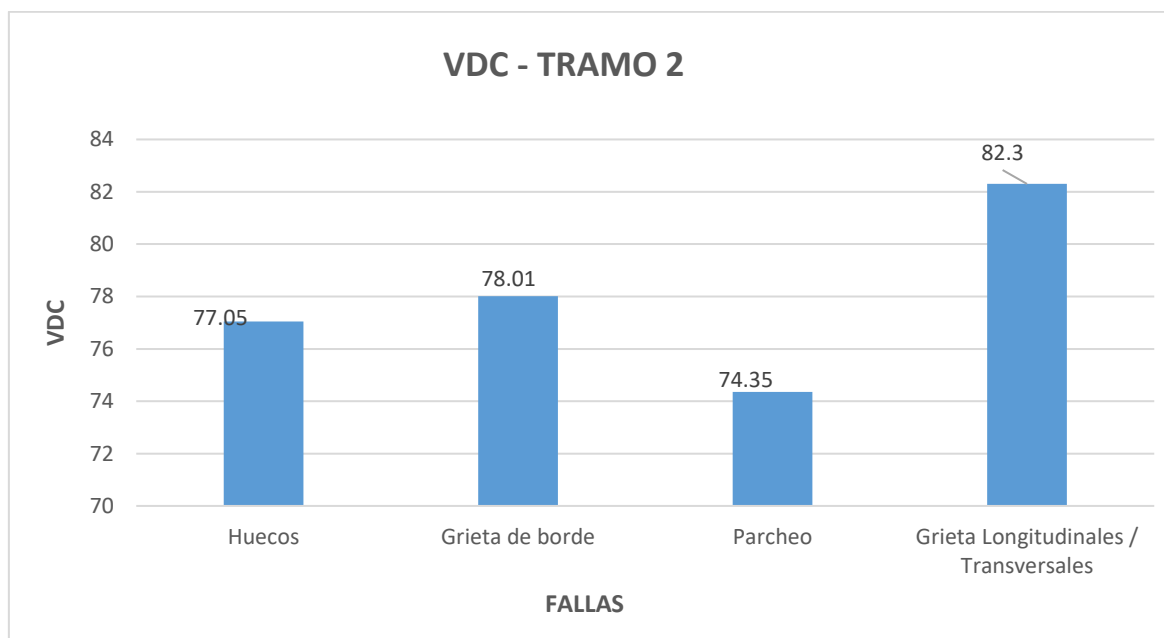
**Figura 7**

*Valor deducido en el tramo 2.*

Se presenta los valores deducidos corregidos (VDC) para el tramo 2, destacando que las grietas longitudinales/transversales tienen el mayor impacto con un VDC de 82.3. Huecos, grieta de borde y parcheo muestran valores entre 74.35 y 78.01.

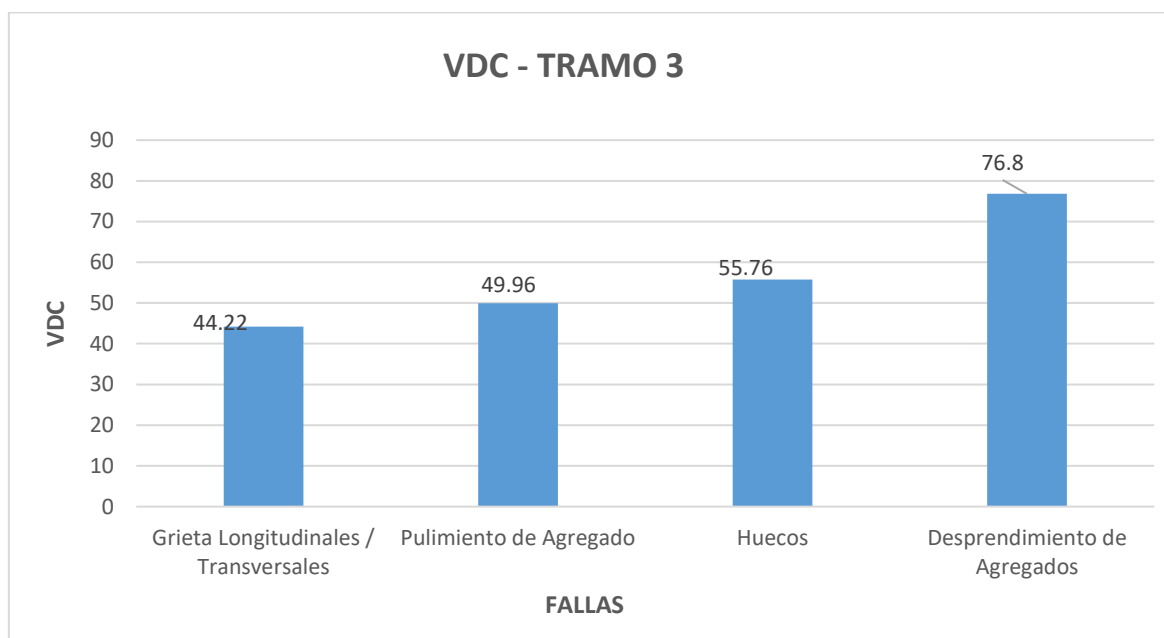
**Figura 8**

*Valor deducido en el tramo 3.*

En el tramo 3, donde el desprendimiento de agregados presenta el mayor impacto con 76.8. Las grietas longitudinales/transversales, pulimiento de agregado y huecos tienen valores menores, entre 44.22 y 55.76.

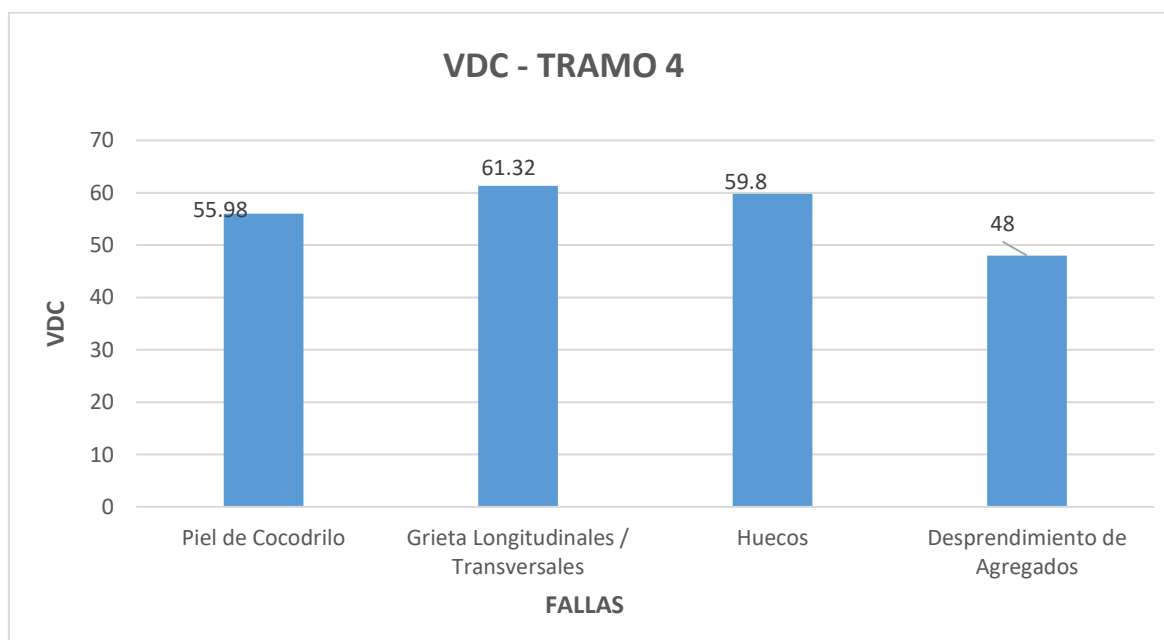
**Figura 9**

*Valor deducido en el tramo 4.*

El tramo 4, donde las grietas longitudinales/transversales tienen el mayor impacto con 61.32, seguidas por huecos (59.80), piel de cocodrilo (55.98) y desprendimiento de agregados (48.00).

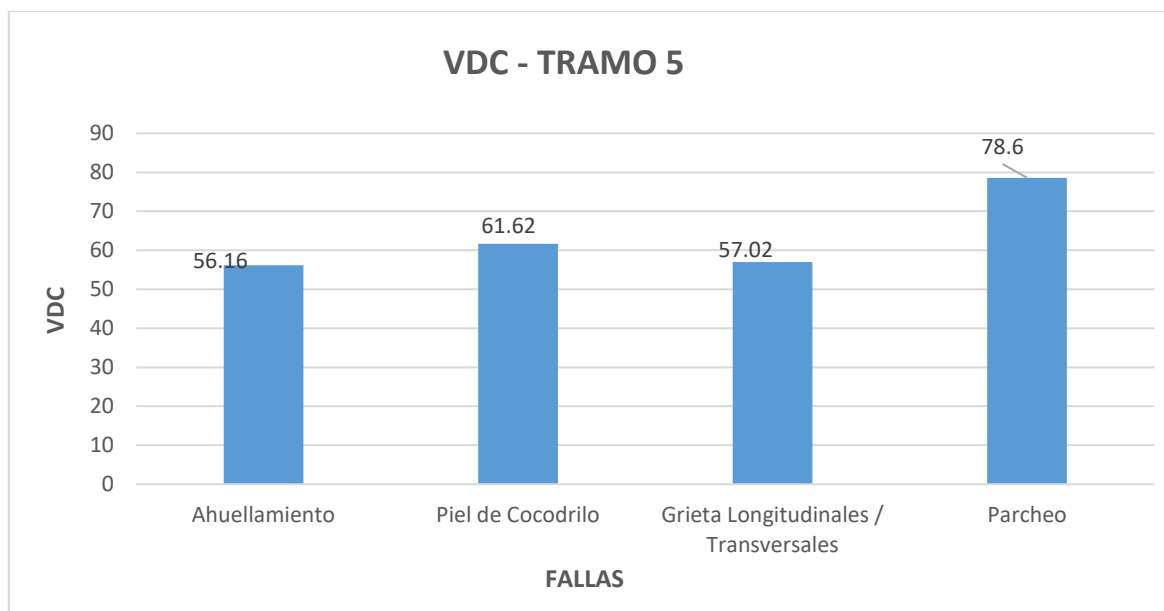
**Figura 10**

*Valor deducido en el tramo 5.*

Los valores deducidos corregidos (VDC) en el tramo 5, donde el parcheo presenta el mayor impacto con 78.6. Le siguen la piel de cocodrilo (61.62), grietas longitudinales/transversales (57.02) y ahuellamiento (56.16).

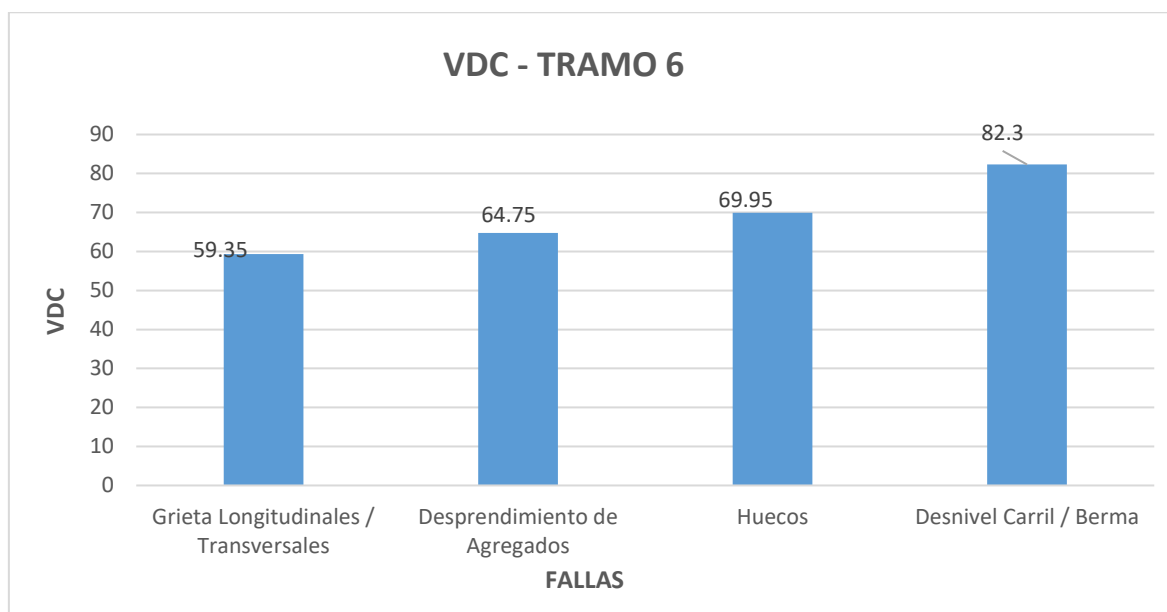
**Figura 11**

*Valor deducido en el tramo 6.*

Los valores deducidos corregidos (VDC) en el tramo 6, donde el desnivel de carril o berma presenta el mayor valor con 82.3. Le siguen los huecos (69.95), desprendimiento de agregados (64.75) y grietas longitudinales/transversales (59.35).

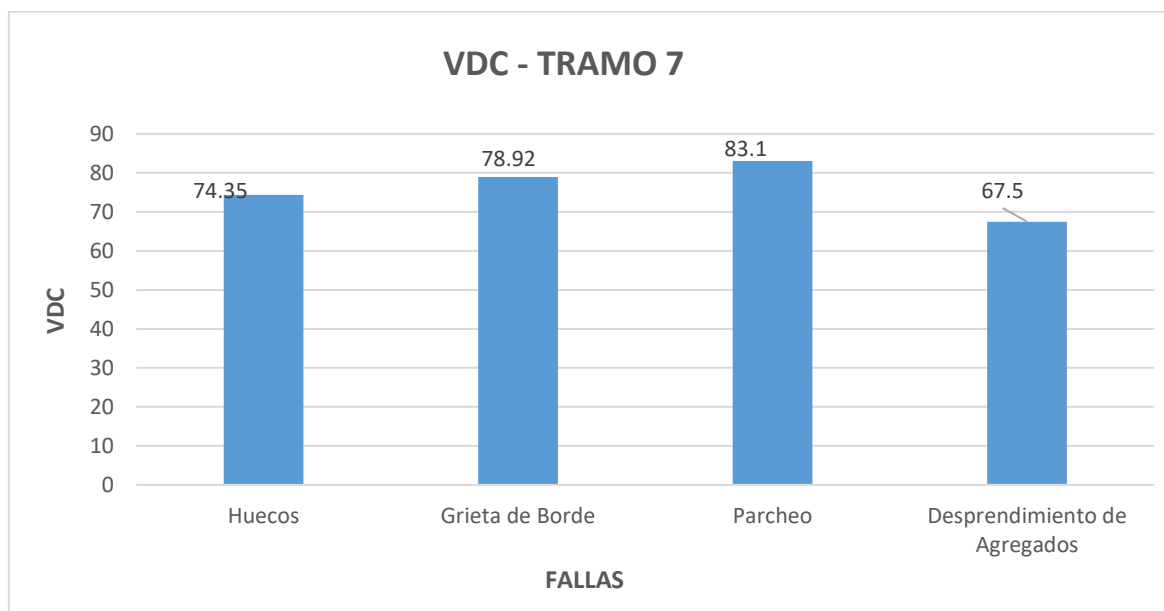
**Figura 12**

*Valor deducido en el tramo 7.*

Los valores deducidos corregidos (VDC) en el tramo 7, destacando el parcheo con el mayor valor (83.1), seguido por la grieta de borde (78.92), el desprendimiento de agregados (67.5) y los huecos (74.35).

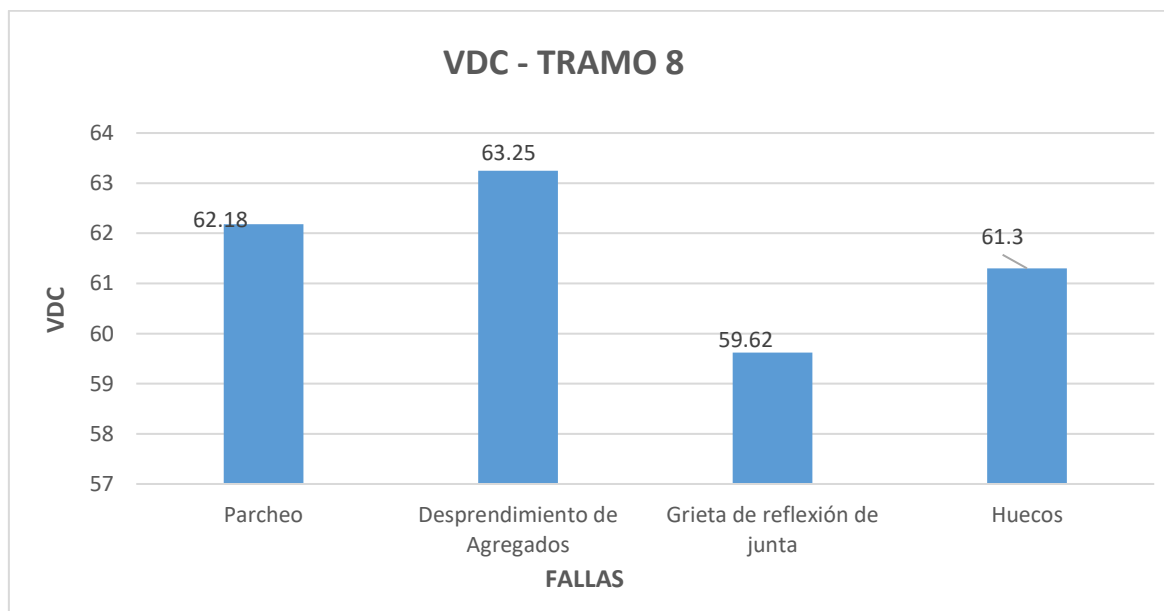
**Figura 13**

*Valor deducido en el tramo 8.*

Los valores deducidos corregidos (VDC) en el tramo 8, donde el desprendimiento de agregados presenta el valor más alto con 63.25, seguido por el parcheo (62.18), huecos (61.3) y grieta de reflexión de junta (59.62).

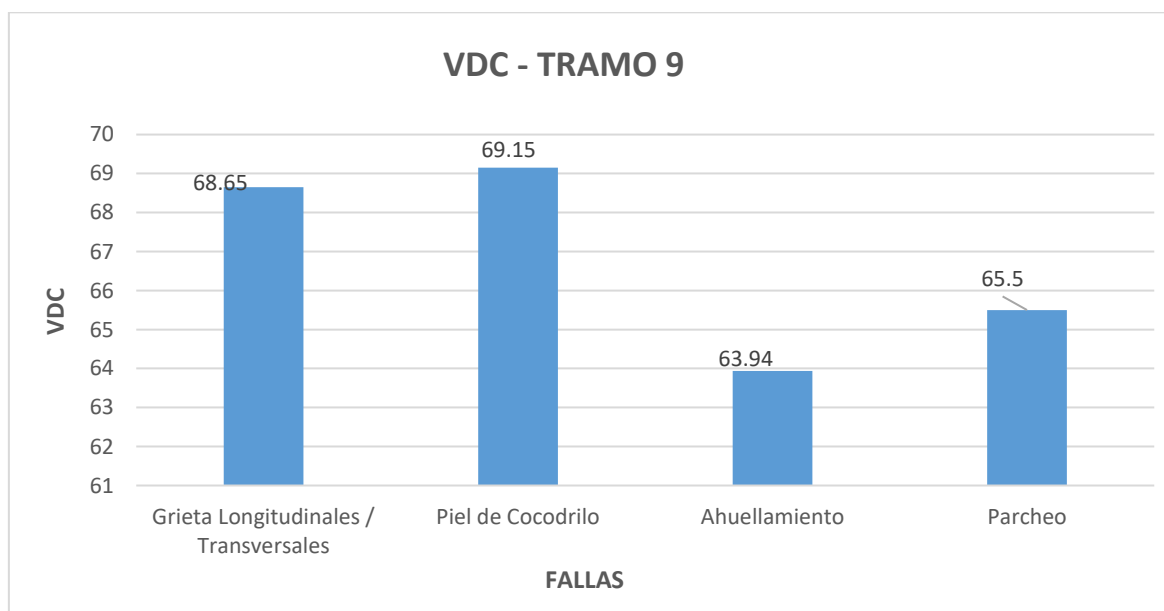
**Figura 14**

*Valor deducido en el tramo 9.*

Los valores deducidos corregidos (VDC) en el tramo 9, con la piel de cocodrilo como la falla más significativa con 69.15. Le siguen las grietas longitudinales/transversales (68.65), el parcheo (65.5) y el ahuellamiento (63.94).

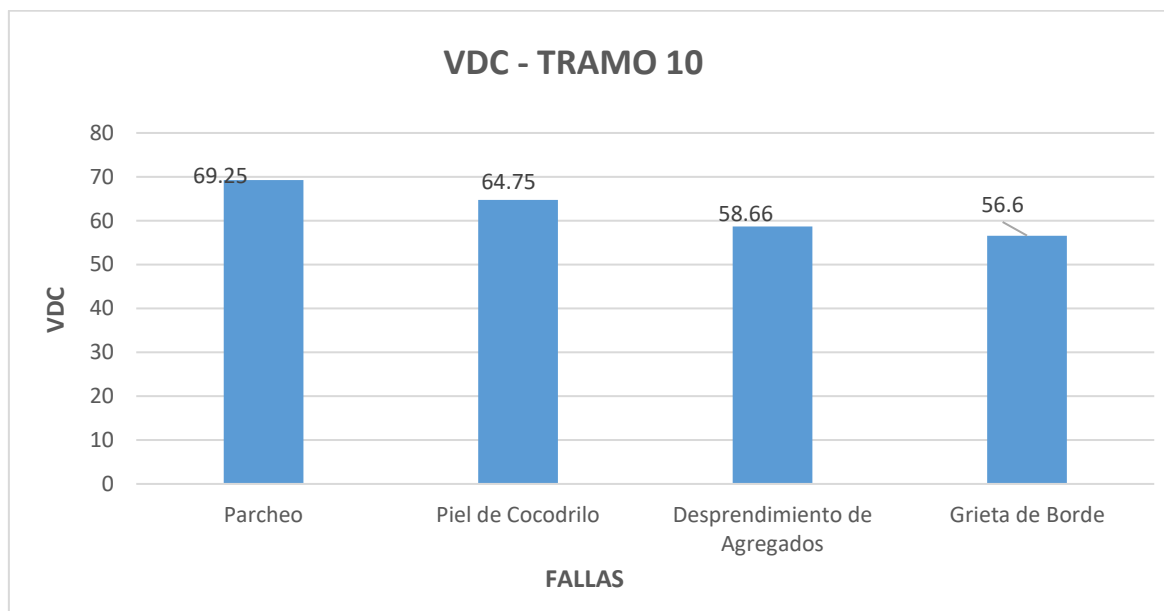
**Figura 15**

*Valor deducido en el tramo 10.*

Los valores deducidos corregidos (VDC) en el tramo 10, con el parcheo como el daño más significativo (69.25), seguido por piel de cocodrilo (64.75), desprendimiento de agregados (58.66) y grieta de borde (56.6).

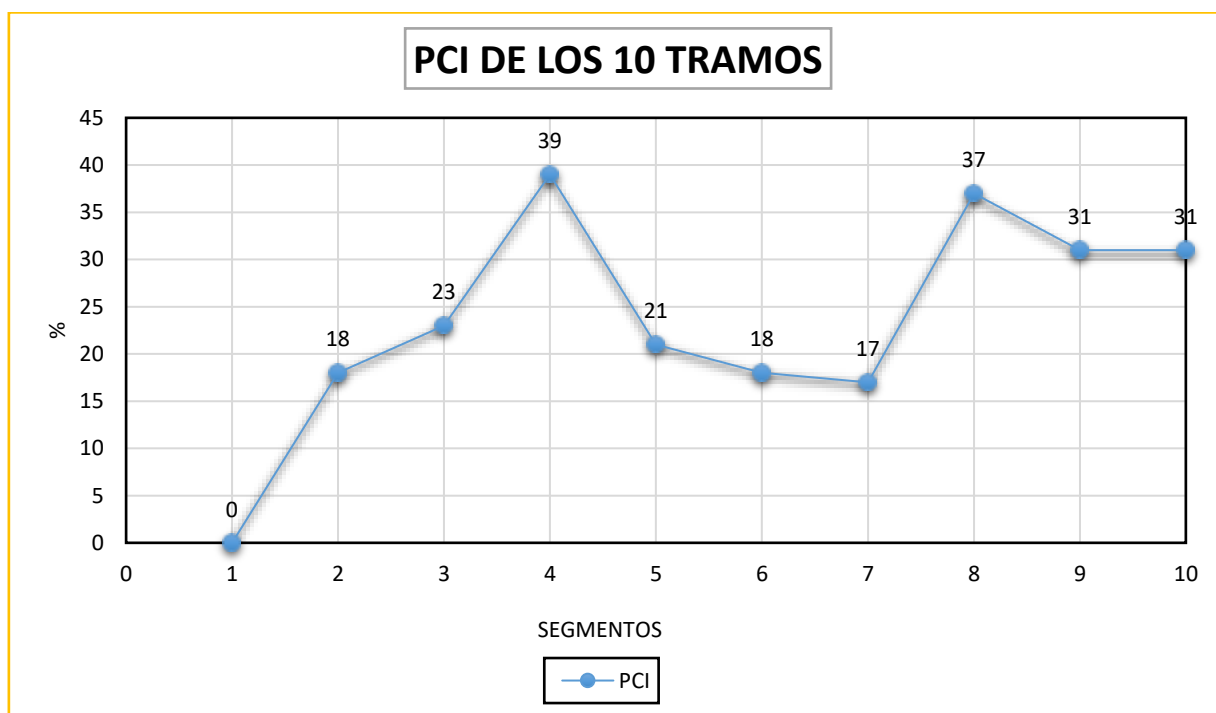
**Figura 16**

*Resumen de la evaluación del PCI para los 10 tramos inspeccionados.*

Se observa que algunos tramos presentan PCI por debajo de 40, indicando estados críticos, mientras que otros alcanzan valores superiores a 60, reflejando mejores condiciones estructurales.
