UNIVERSIDAD ANDINA

**ANÁLISIS DE LA CONDICIÓN SUPERFICIAL DEL PAVIMENTO
MEDIANTE EL MANUAL AMERICANO DE INSPECCIÓN
VISUAL EN VÍAS DE ALTO TRANSITO DEL
DISTRITO DE SAN MIGUEL, 2024**

Bach. HUBER JUAN VALERO MENDOZA

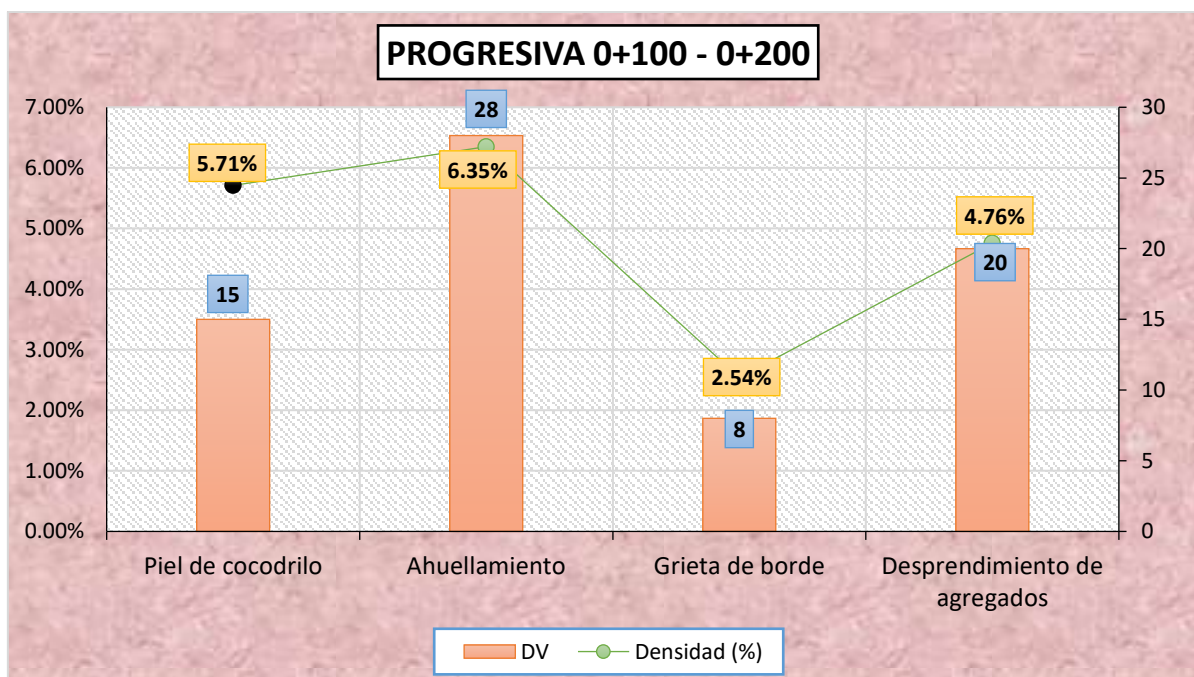
Figura 18

Densidad y Valor deducido en el tramo 2.

La figura muestra la densidad (%) y el valor deducido (VD) de fallas como piel de cocodrilo, ahuellamiento, grieta de borde y desprendimiento de agregados en el tramo 2. Se observa la relación entre la densidad de cada falla y su impacto en el pavimento.

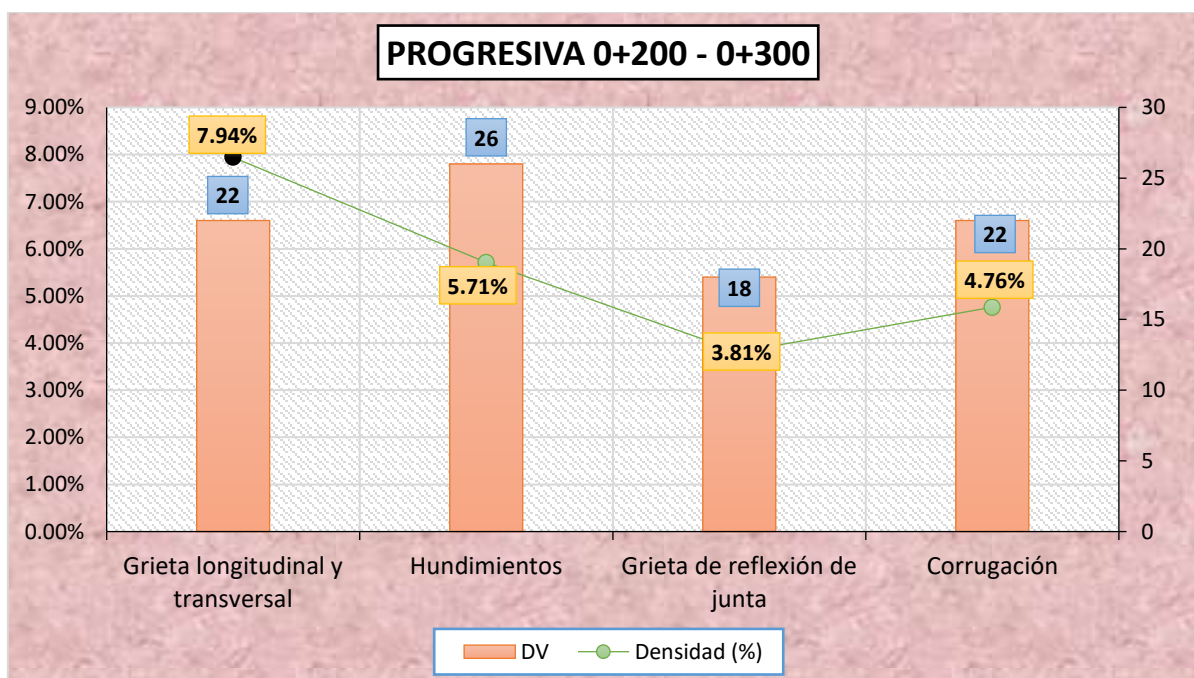
Figura 19

Densidad y Valor deducido en el tramo 3.

La figura representa la densidad (%) y el valor deducido (VD) de fallas como grieta longitudinal, hundimientos, grieta de reflexión de junta y corrugación en el tramo 3. Muestra visualmente la relación entre la densidad de cada falla y su impacto en el pavimento.

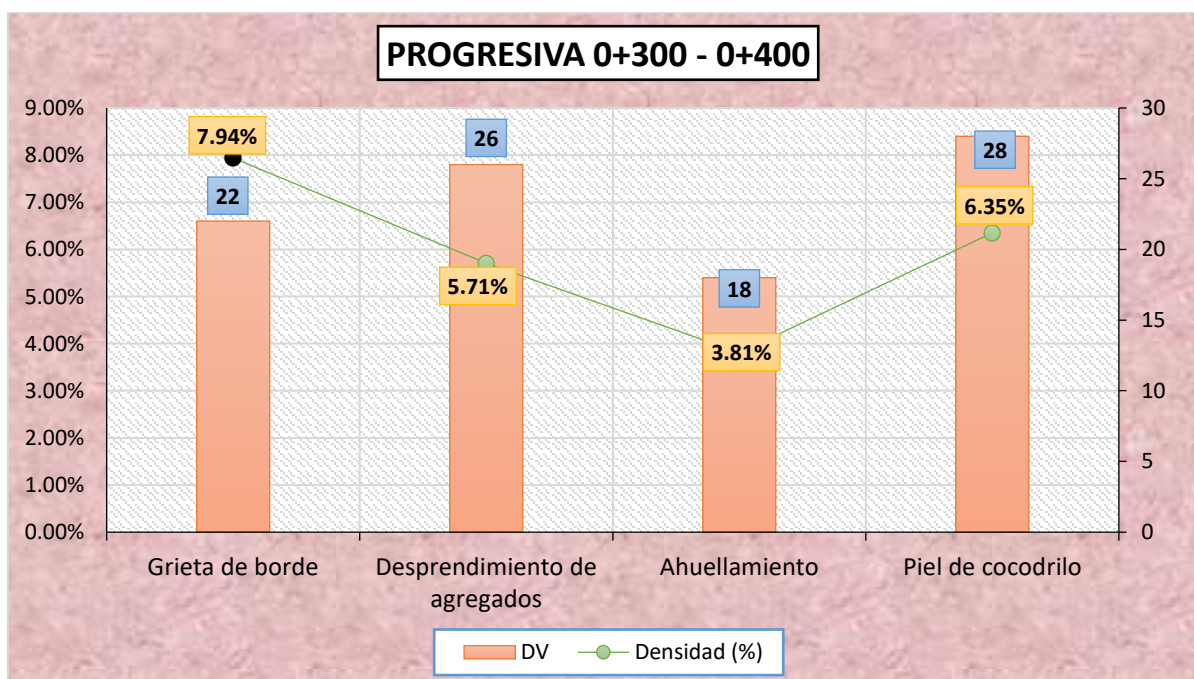
Figura 20

Densidad y Valor deducido en el tramo 4.

La figura muestra la densidad (%) y el valor deducido (VD) de las fallas en el tramo 4, incluyendo grieta de borde, desprendimiento de agregados, ahuellamiento y piel de cocodrilo. El gráfico visualiza la relación entre la densidad y el impacto de cada falla en el pavimento.

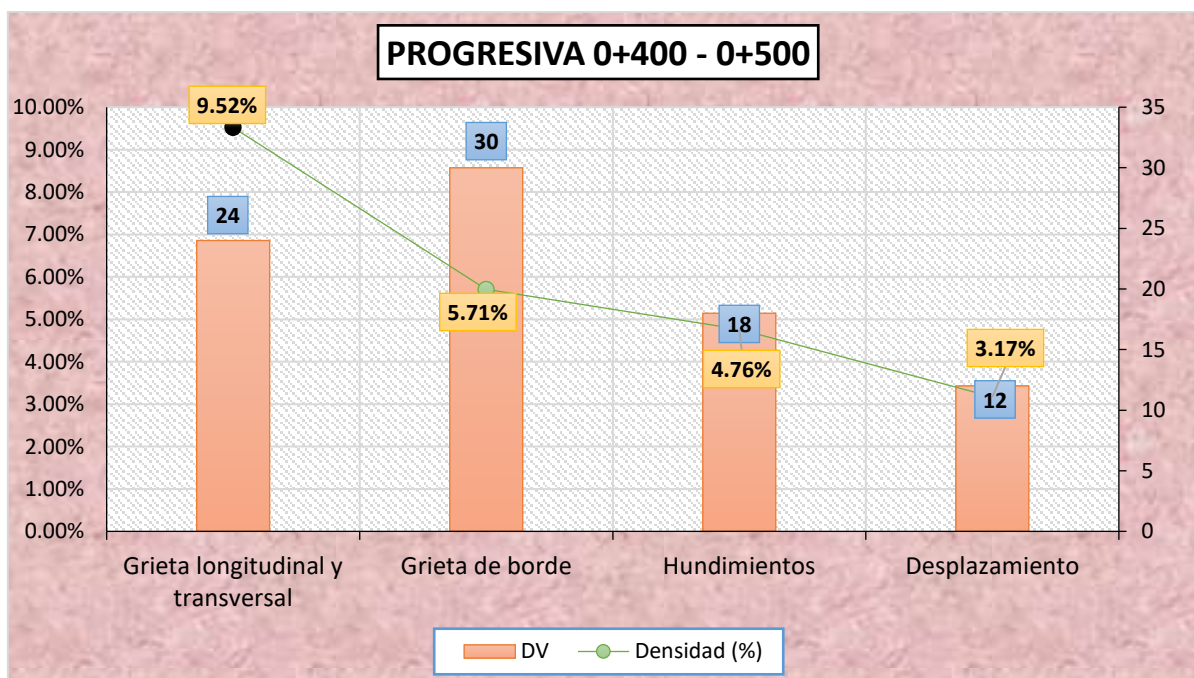
Figura 21

Densidad y Valor deducido en el tramo 5.

La figura muestra la densidad (%) y el valor deducido (VD) de las fallas en el tramo 5, incluyendo grieta longitudinal y transversal, grieta de borde, hundimientos y desplazamiento. Se observa la relación entre la densidad de cada falla y su impacto en el pavimento.

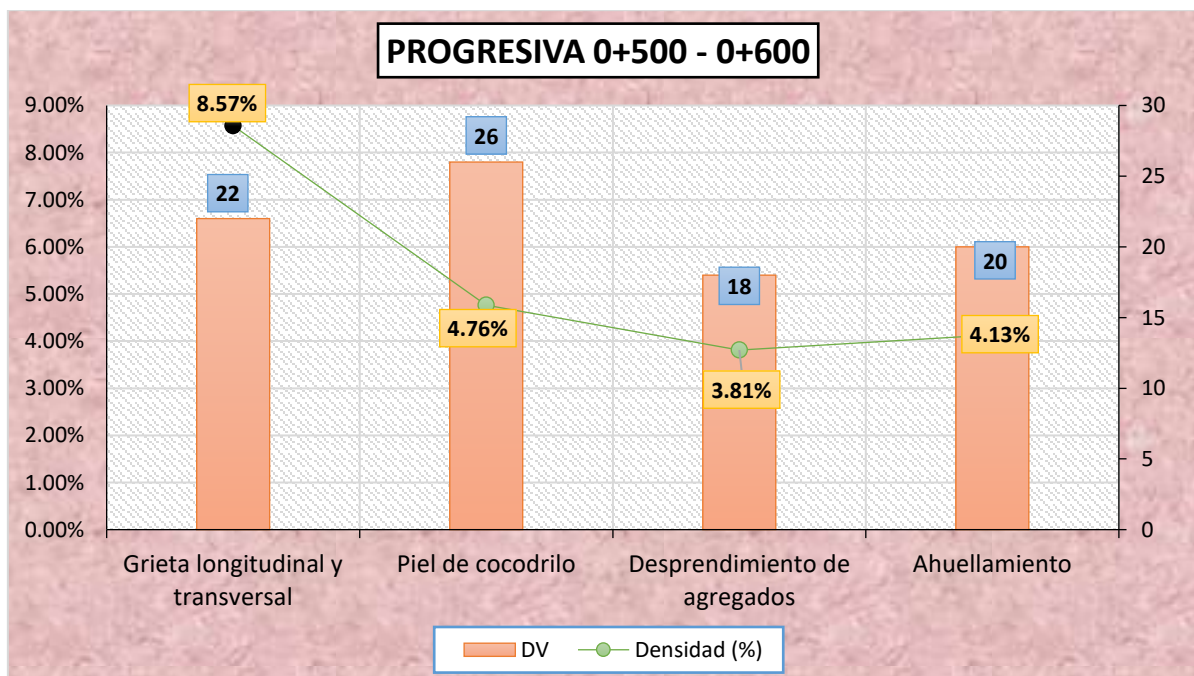
Figura 22

Densidad y Valor deducido en el tramo 6.

La figura muestra la densidad (%) y el valor deducido (VD) de las fallas en el tramo 6, incluyendo grieta longitudinal y transversal, piel de cocodrilo, desprendimiento de agregados y ahuellamiento. Se observa la relación entre la densidad de cada falla y su impacto en el pavimento.

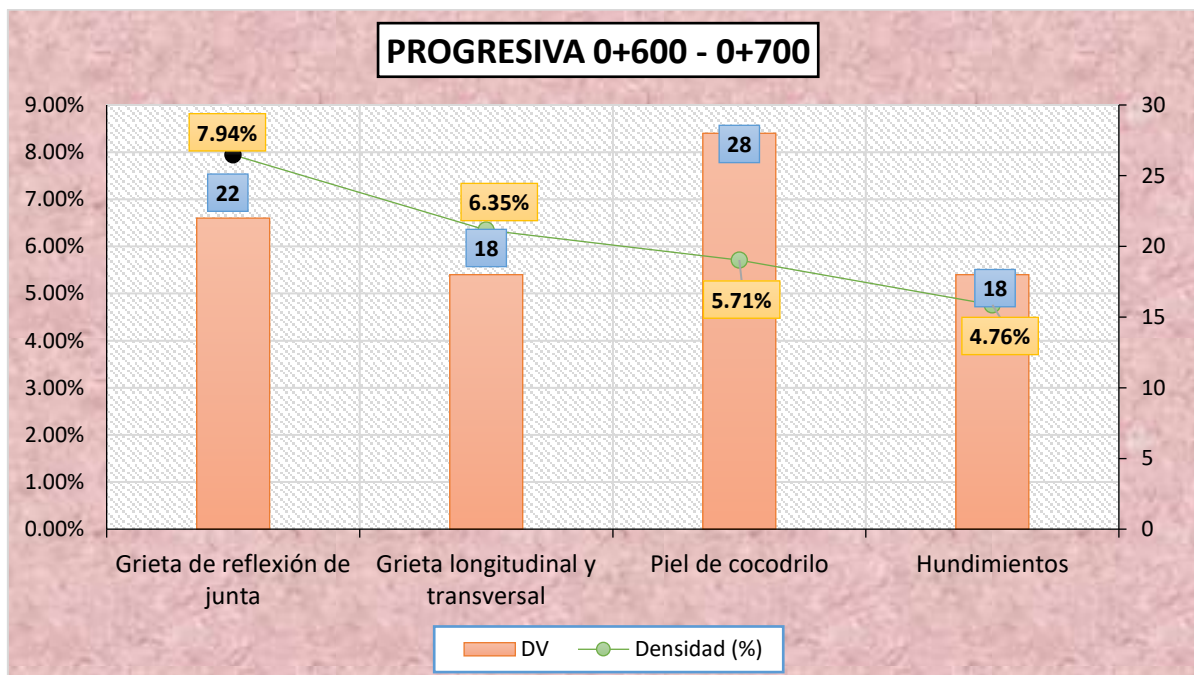
Figura 23

Densidad y Valor deducido en el tramo 7.

La figura muestra la densidad (%) y el valor deducido (VD) de fallas en el tramo 7, como grieta de reflexión de junta, grieta longitudinal y transversal, piel de cocodrilo y hundimientos. Se observa la relación entre la densidad de cada falla y su impacto en el pavimento.

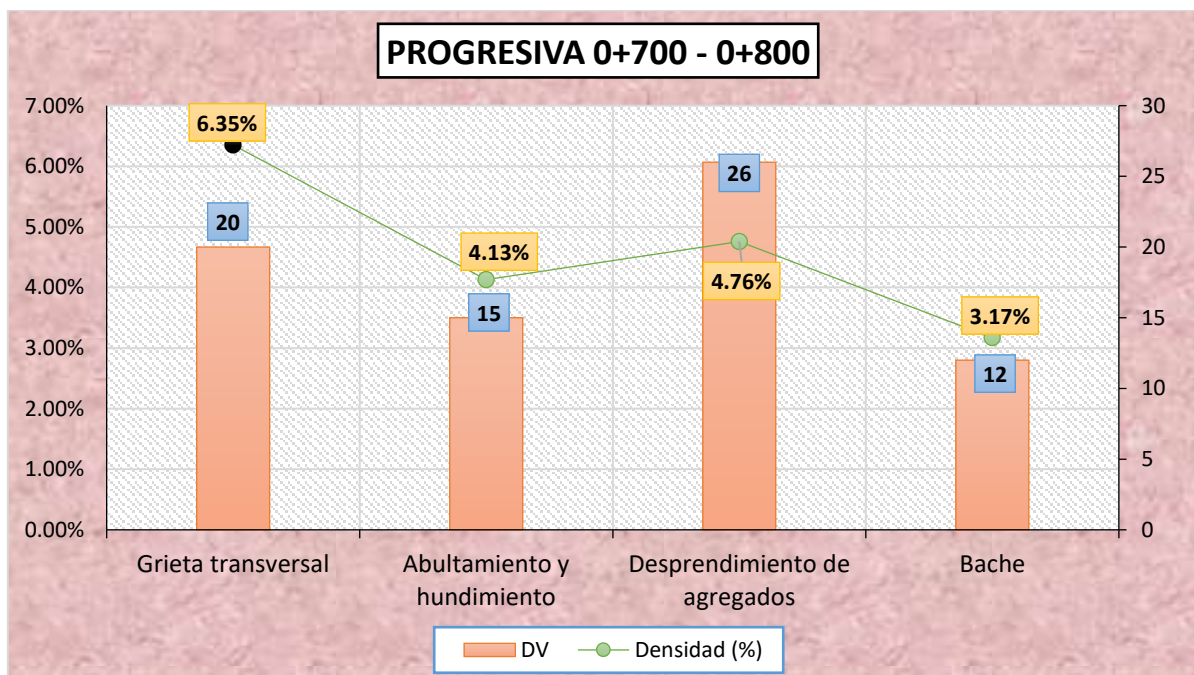
Figura 24

Densidad y Valor deducido en el tramo 8.

La figura muestra la densidad (%) y el valor deducido (VD) de las fallas en el tramo 8, como grieta transversal, abultamiento y hundimiento, desprendimiento de agregados y bache. El gráfico visualiza la relación entre la densidad y el impacto de cada tipo de falla en el pavimento.

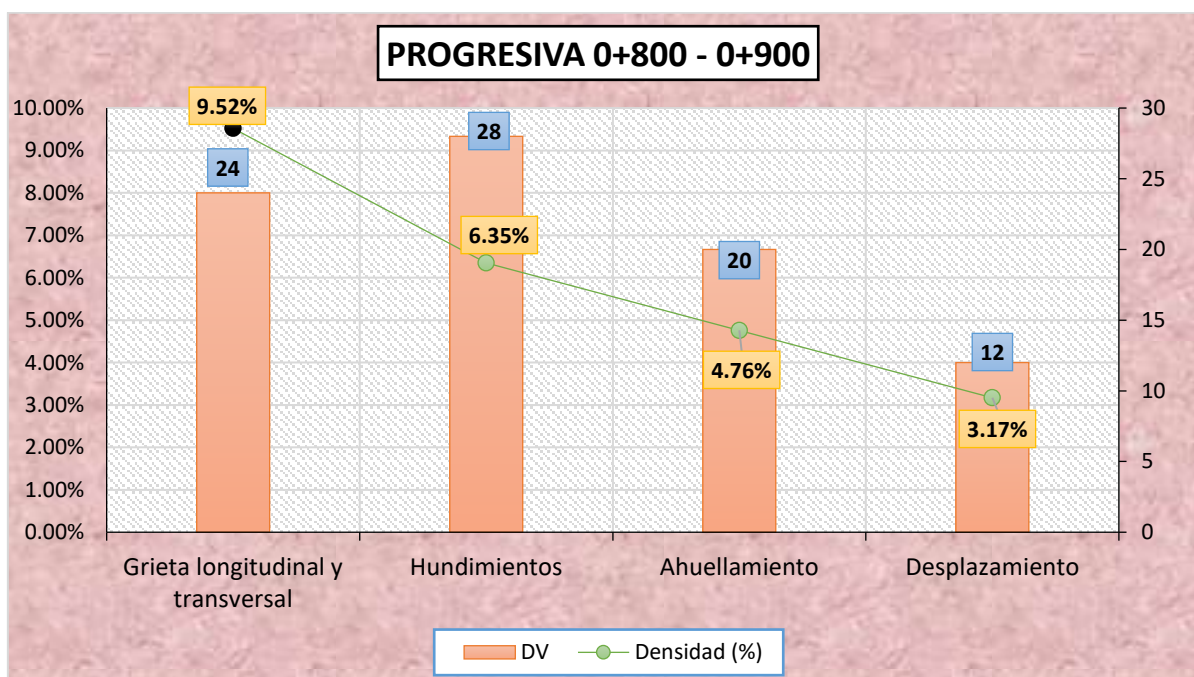
Figura 25

Densidad y Valor deducido en el tramo 9.

La figura muestra la densidad (%) y el valor deducido (VD) de las fallas en el tramo 9, como grieta longitudinal y transversal, hundimientos, ahuellamiento y desplazamiento. Se observa la relación entre la densidad de cada falla y su impacto en el pavimento.

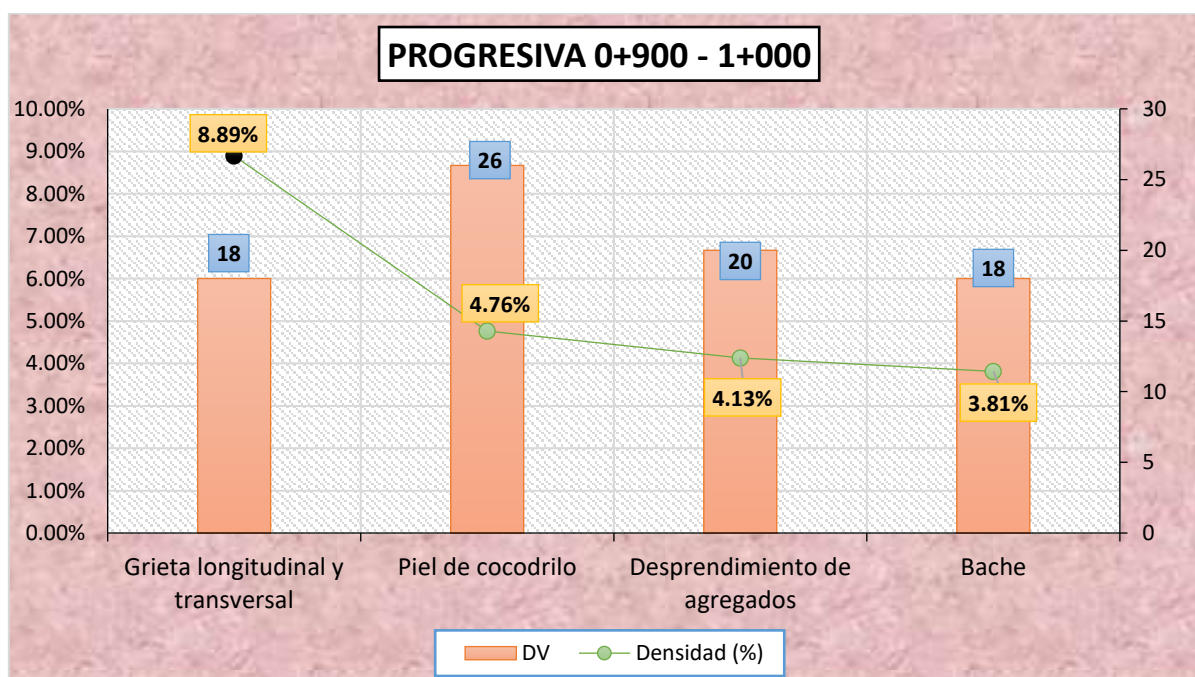
Figura 26

Densidad y Valor deducido en el tramo 10.

La figura muestra la densidad (%) y el valor deducido (VD) de las fallas en el tramo 10, como grieta longitudinal y transversal, piel de cocodrilo, desprendimiento de agregados y bache. El gráfico visualiza la relación entre la densidad y el impacto de cada tipo de falla en el pavimento.

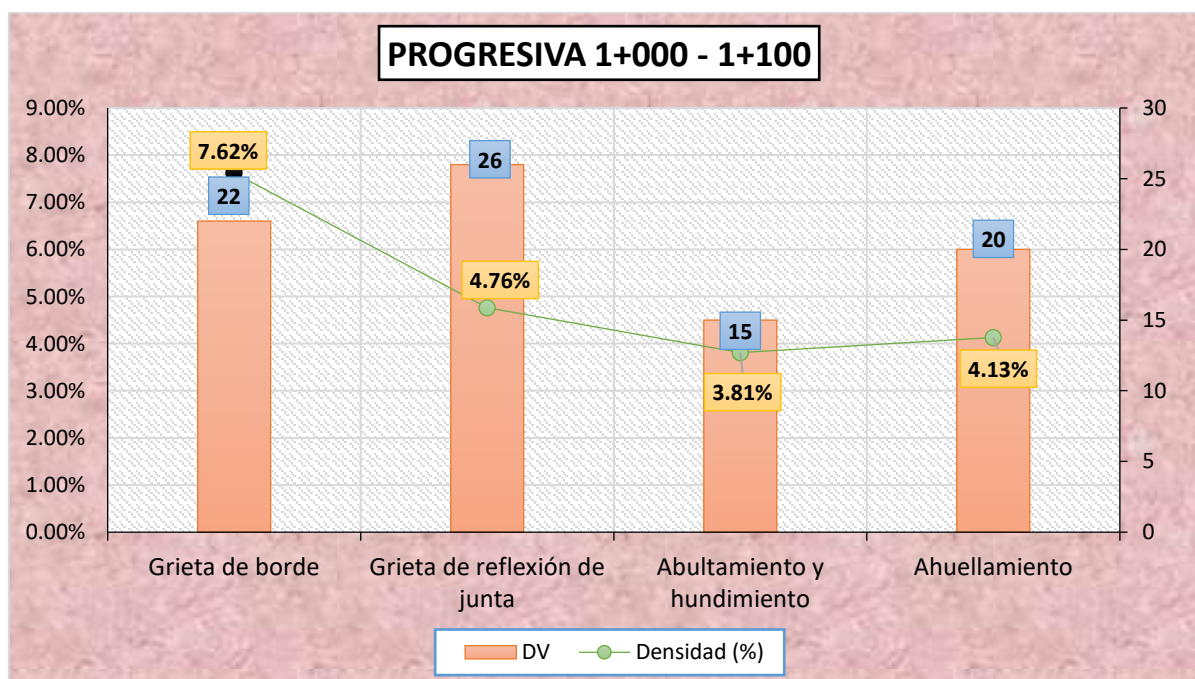
Figura 27

Densidad y Valor deducido en el tramo 11.

La figura muestra la densidad (%) y el valor deducido (VD) de las fallas en el tramo 11, como grieta de borde, grieta de reflexión de junta, abultamiento y hundimiento, y ahuellamiento. Se observa la relación entre la densidad de cada falla y su impacto en el pavimento.

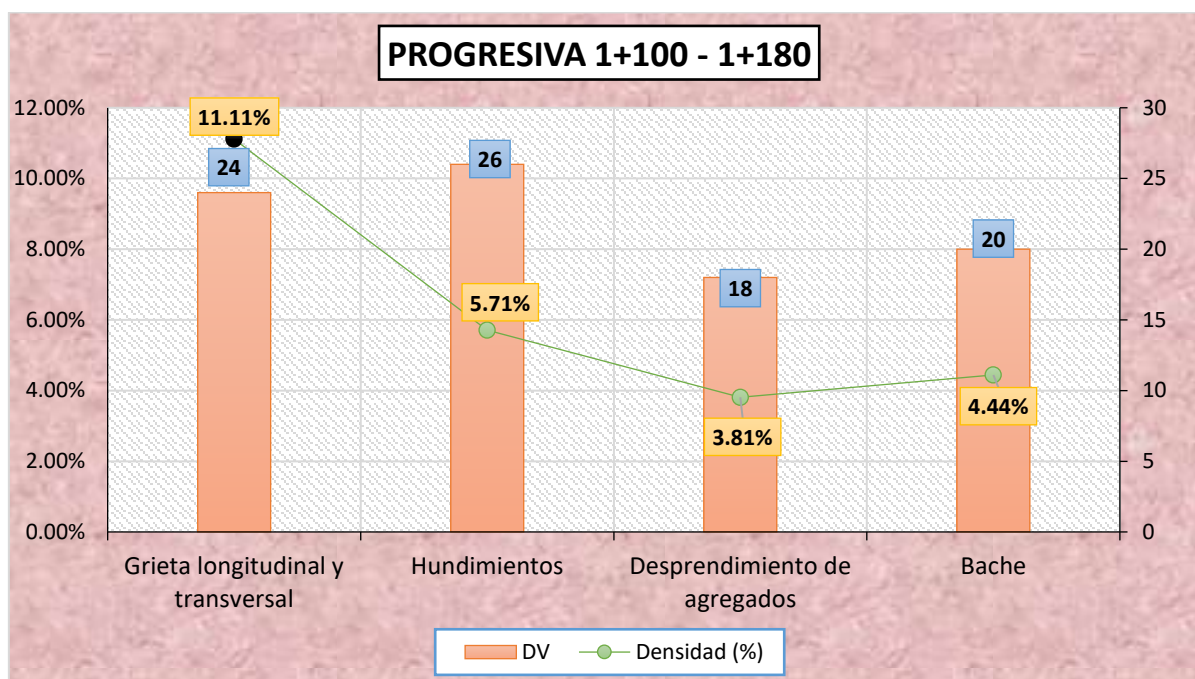
Figura 28

Densidad y Valor deducido en el tramo 12.

La figura 28 muestra la densidad (%) y el valor deducido (VD) de las fallas en el tramo 12, como grieta longitudinal y transversal, hundimientos, desprendimiento de agregados y bache. El gráfico visualiza la relación entre la densidad de cada falla y su impacto en el pavimento.
