**EVALUACIÓN DE LA CONDICIÓN SUPERFICIAL DE VÍAS
A NIVEL DE PAVIMENTO FLEXIBLE PARA LA PROPUESTA
DE ALTERNATIVAS DE INTERVENCIÓN EN LA
ZONA SUR DE LA CIUDAD DE JULIACA**

PARA OPTAR EL TÍTULO PROFESIONAL DE:

INGENIERO CIVIL

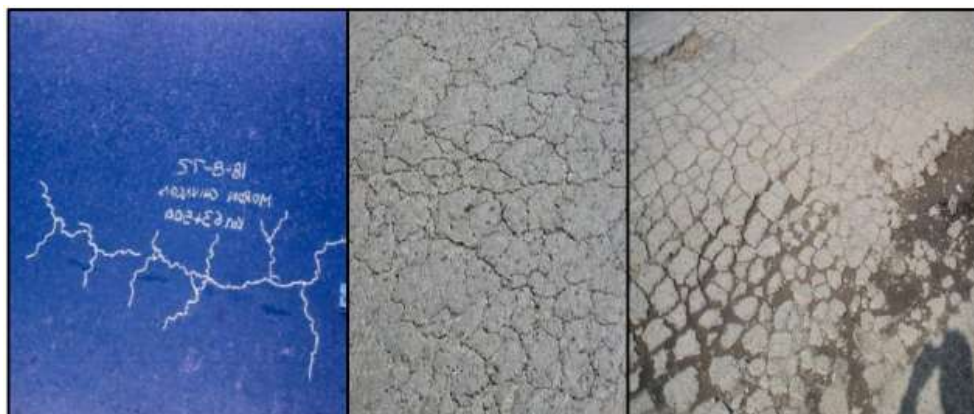
Figura 7

Piel de cocodrilo

Nota. La figura muestra los tres niveles de falla en el pavimento.

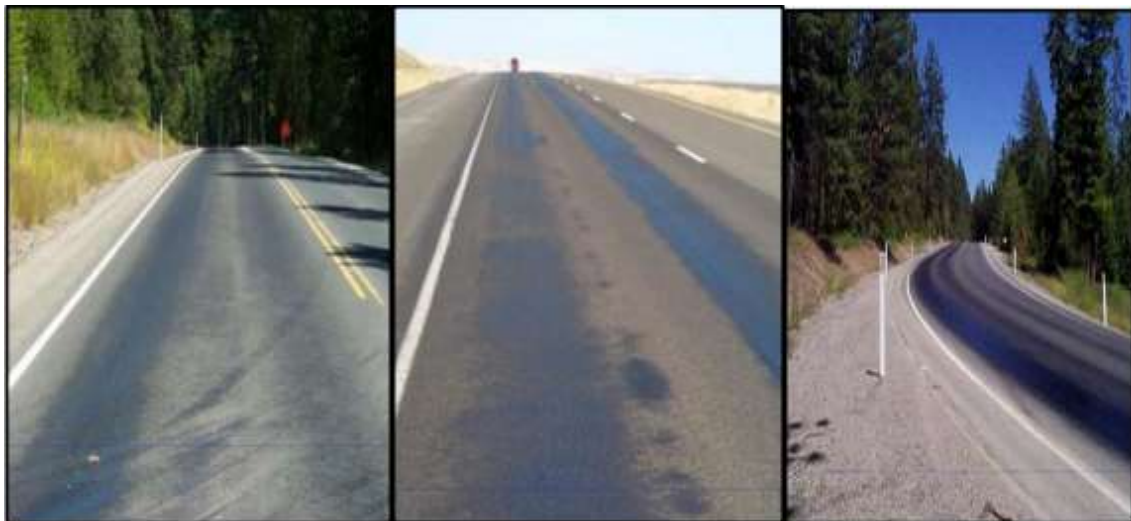
Figura 8

Exudación

La figura muestra las severidades en la falla

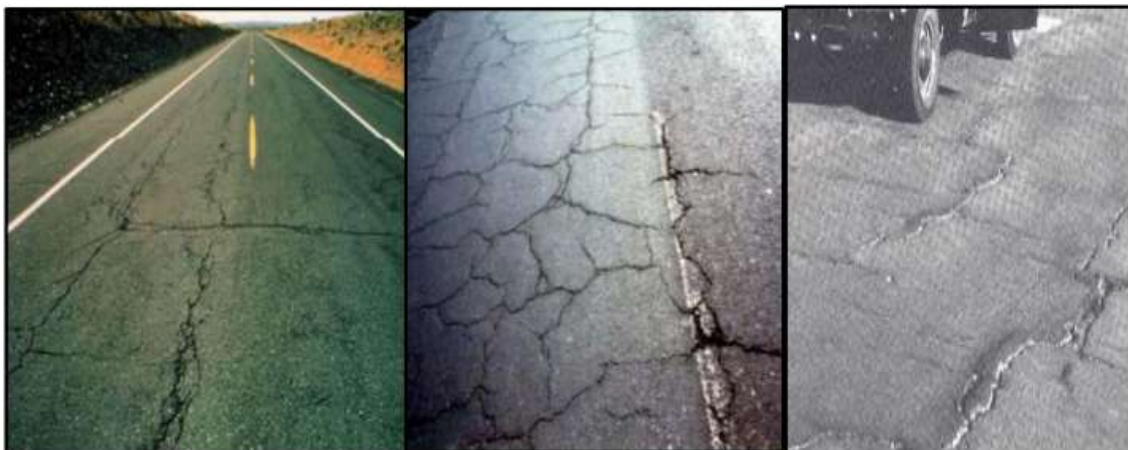
Figura 9

Agrietamiento en Bloque

La figura muestra las severidades de la falla de agrietamiento en bloque

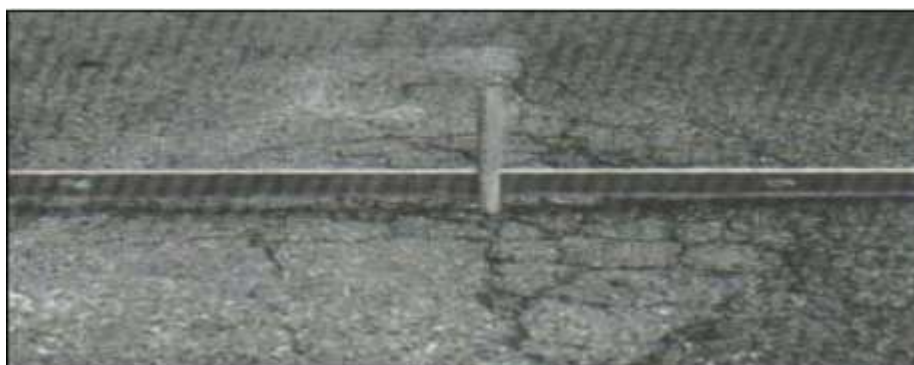
Figura 13

Depresión

En la imagen se muestra la clase de fallo (depresión)

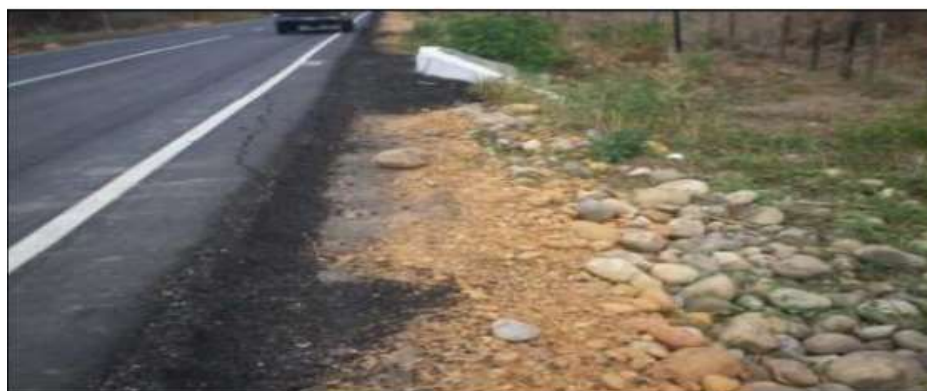
Figura 14

Grieta de Borde

La imagen muestra la falla de clase (Grieta de borde)

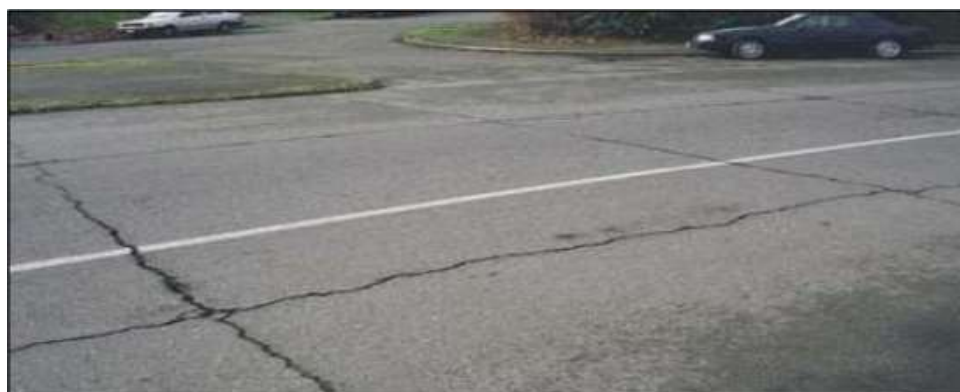
Figura 15

Grieta de Reflexión de Junta

Se evidencia la falla

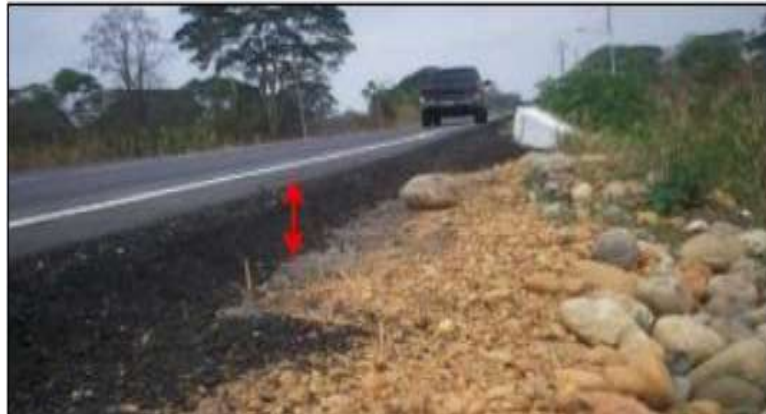
Figura 16

Desnivel Carril/Berma

La imagen evidencia la falla

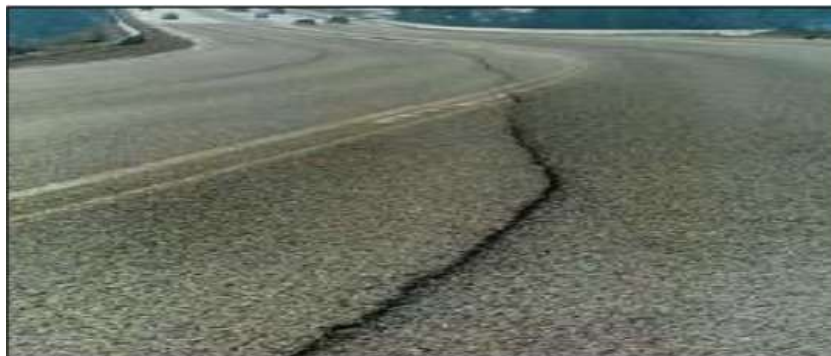
Figura 17

Grietas Longitudinales y Transversales

La imagen muestra la falla

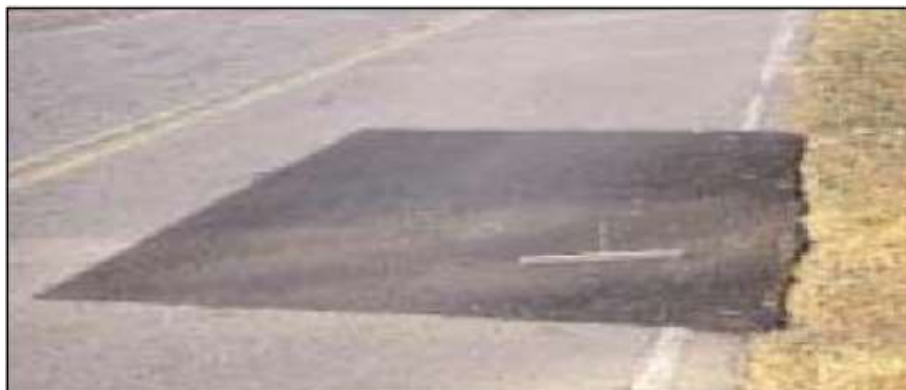
Figura 18

Falla de Tipo Parcheo

Se evidencia la falla

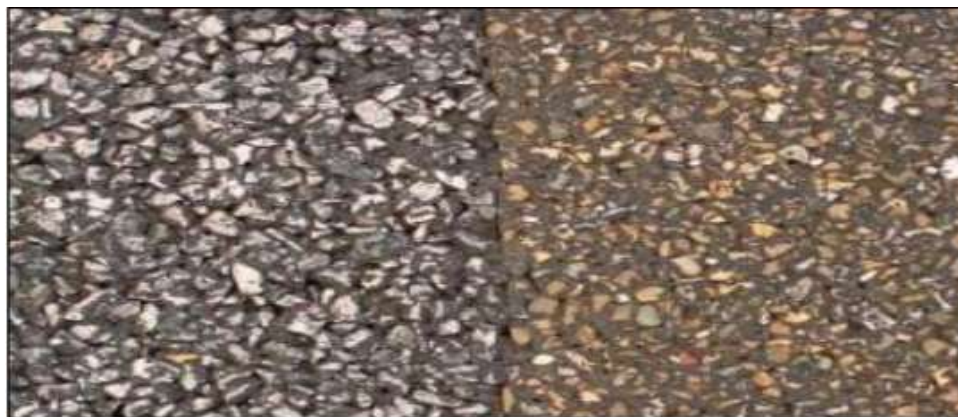
Figura 19

Pulimiento de Agregados

La figura denota la falla

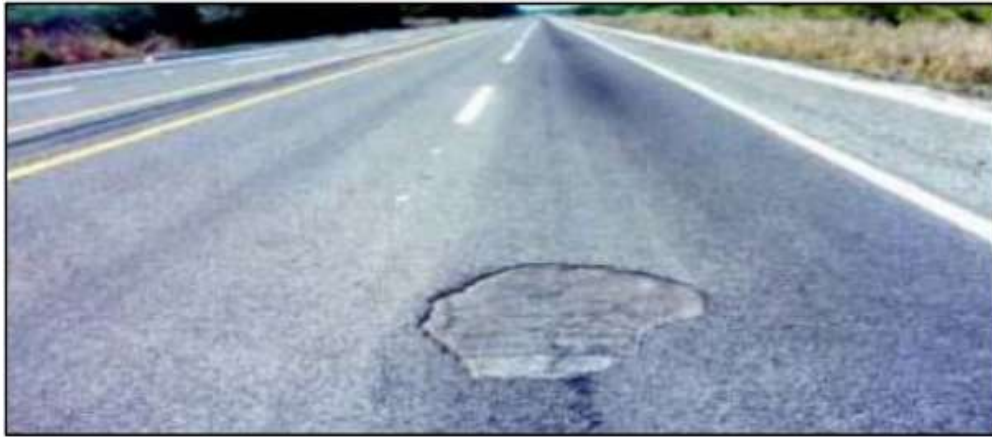
Figura 20

Huecos

La imagen denota la falla de tipo Huecos

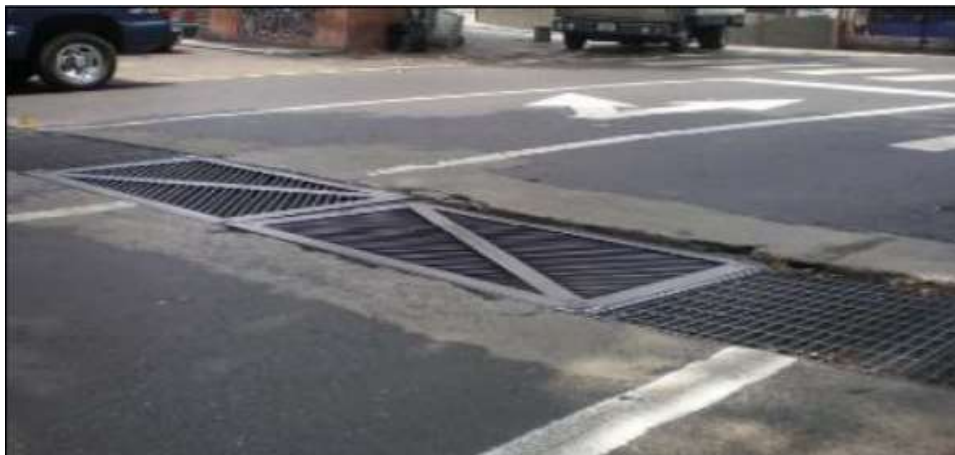
Figura 21

Cruce de Vía Férrea

La evidencia muestra la falla

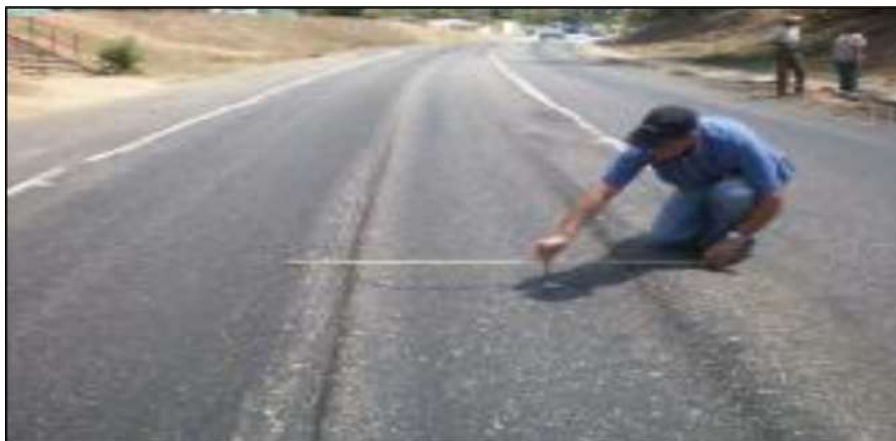
Figura 22

Tipo de Falla (Ahuellamiento)

Se evidencia la falla

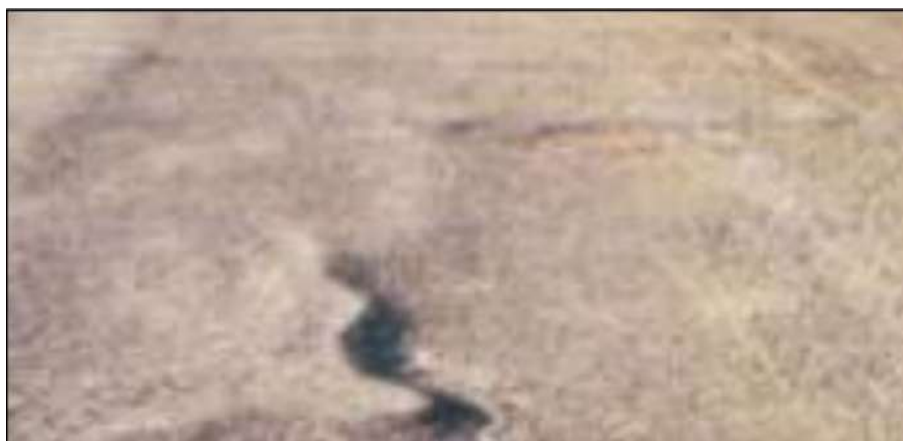
Figura 23

Tipo de Falla (Desplazamiento)

Se evidencia la falla en la vía

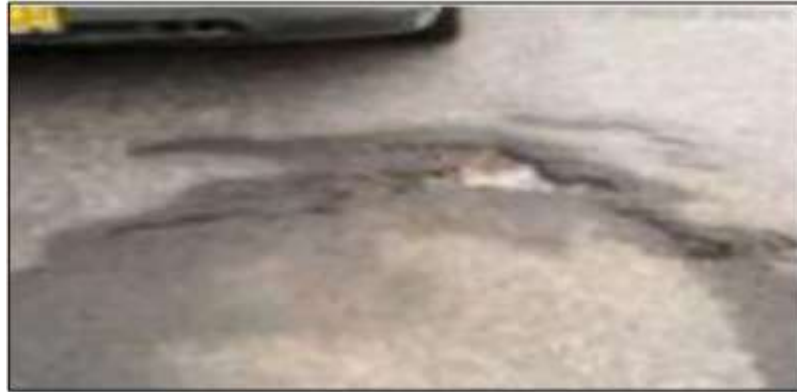
Figura 24

Grieta Parabólica

Se evidencia la falla en la vía

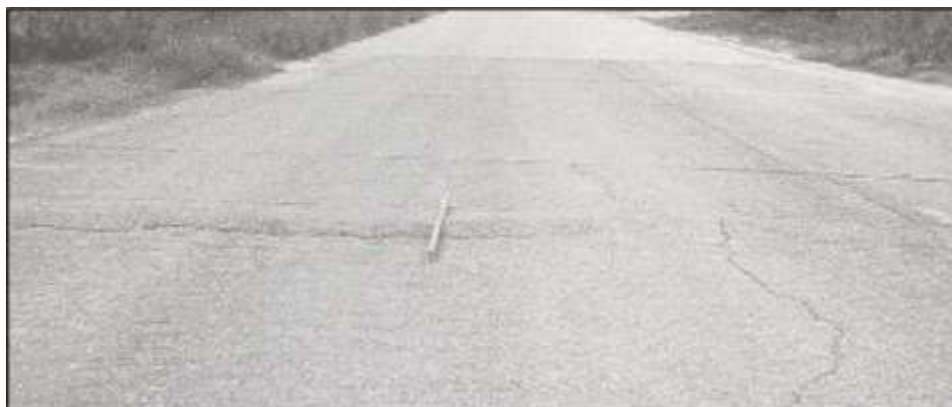
Figura 25

Hinchamiento

Se evidencia la falla en la vía

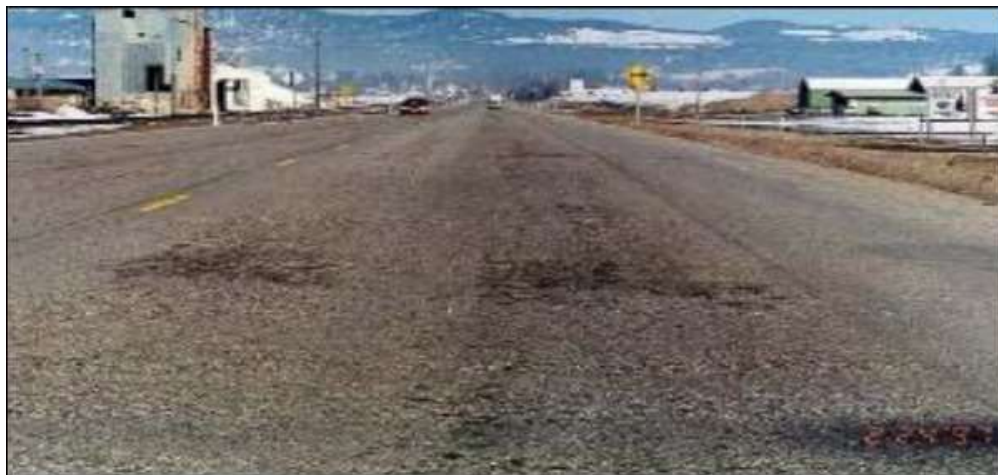
Figura 26

Desprendimiento de Agregados

Se evidencia la falla en la vía

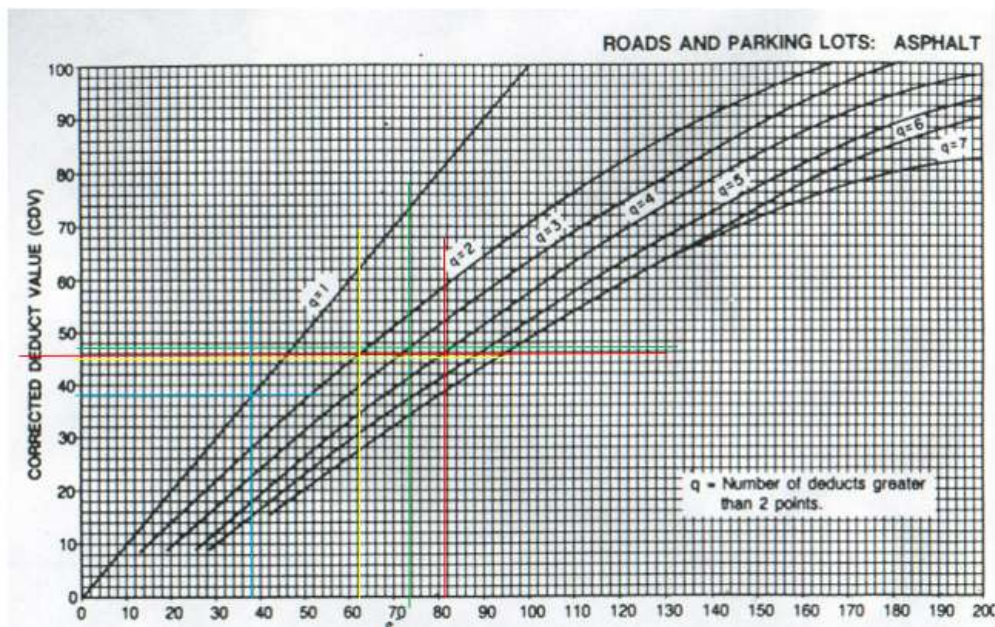
Figura 29

PCI valores deducidos

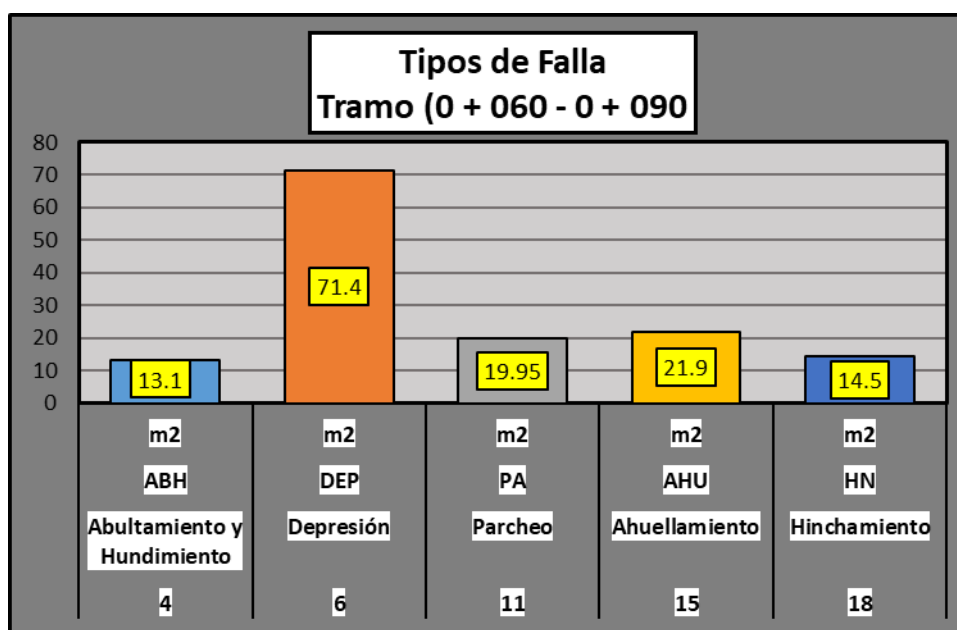
Figura 30

Fallas Registradas Según su Tipo en la M-1

La figura muestra resultados de tipos de fallas encontrados

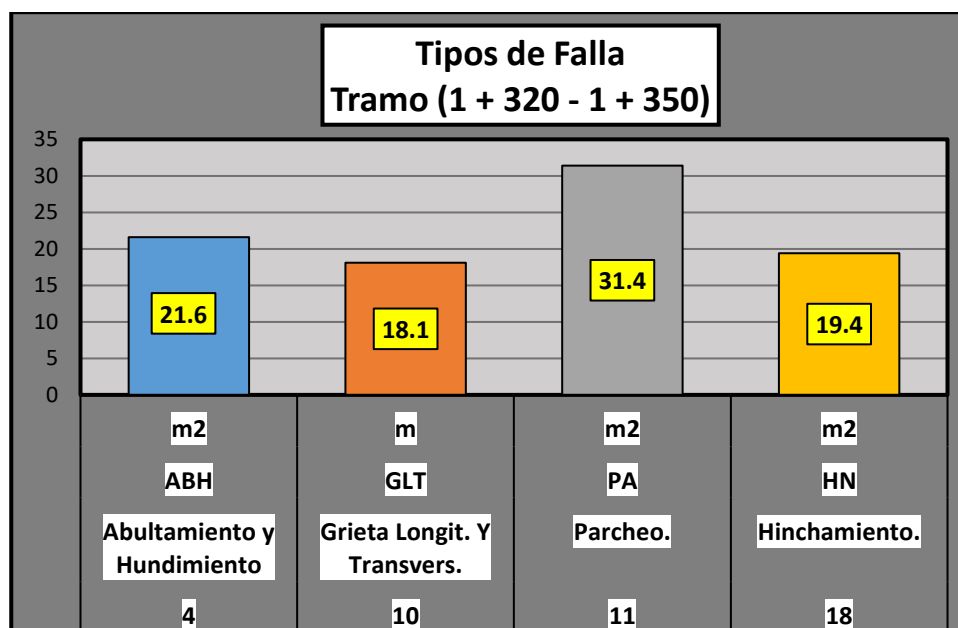
Figura 36

Fallas Registradas Según su Tipo en la M-7

En la gráfica se observa las clases de fallas encontrados en la vía.

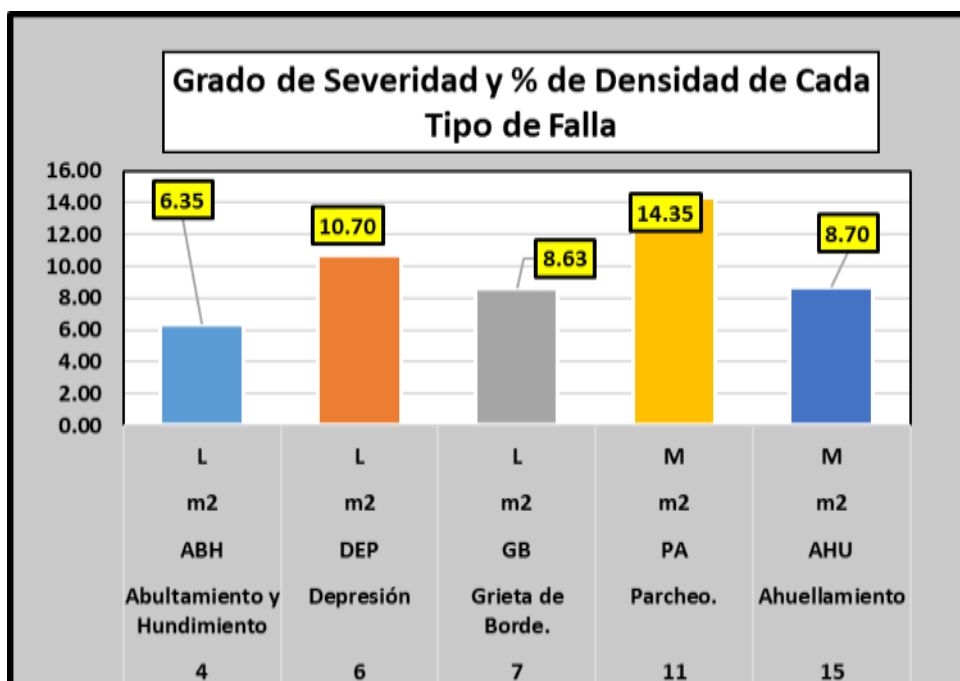
Figura 45

Fallas registradas de acuerdo a la severidad M-2

En la imagen se muestra las fallas halladas, su correspondiente severidad en la vía asfáltica.

Fallas Halladas según su Tipo							
N°	Fallas halladas	Cod.	Unid	Severidad	Cantidad	Densidad (%)	Valor Deducido
4	Abultamiento y Hundimiento	ABH	m2	L	18.10	6.35	27
6	Depresión	DEP	m2	L	30.50	10.70	18
7	Grieta de Borde.	GB	m2	L	24.60	8.63	5
11	Parqueo.	PA	m2	M	40.90	14.35	34
15	Ahuellamiento	AHU	m2	M	24.80	8.70	42

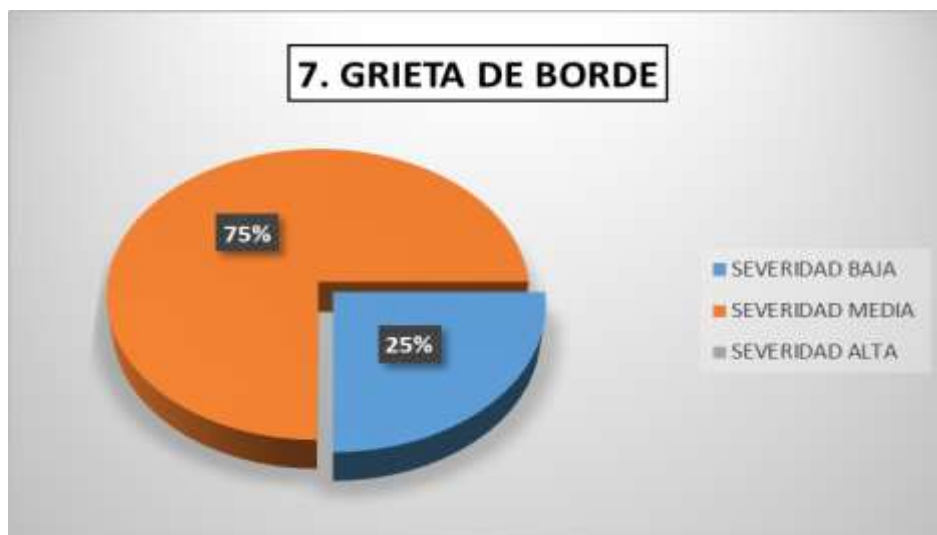
Figura 61

Grado de severidad de (Grieta de Borde)

La imagen no muestra el grado de severidad según los hallazgos de la clase de fallo en un vía de asfalto.

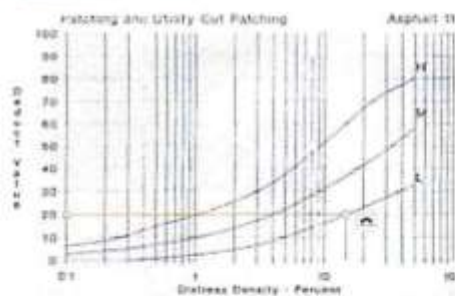
EXPLORACIÓN DE LA CONDICIÓN POR UNIDAD DE MUESTREO										
ZONA: SUR DE JULIACA		ABSCISA INICIAL			UNIDAD DE MUESTRO			ESQUEMA:		
SUR DE JULIACA		0 + 480			3					
CODIGO VÍA:		ABSCISA FINAL			ÁREA DE MUESTRO (m2)					
Av. Martínez 4 de noviembre		0 + 510			285.0					
INSPECCIONADO POR:										
Lozano Cabrera Renato Adrian						FECHA:				
N°	DAÑO									
1	Piel de cocodrilo.		11 Parcheo.							
2	Exudación.		12 Pulimento de agregados.							
3	Agrietamiento en Bloque.		13 Huecos.							
4	Abultamiento y Hundimiento.		14 Cruce de vía férrea.							
5	Corrugación.		15 Ahuellamiento							
6	Depresión.		16 Desplazamiento.							
7	Grieta de Borde.		17 Grieta Parabólica.							
8	Grieta de reflexión de junta.		18 Hinchamiento.							
9	Desnivel carril/ Berma.		19 Desprendimiento de agregados.							
10	Grieta Longit. Y Transvers.									
Daño	Sever.	Cantidades Parciales						Total	Densidad (%)	Valor Deducido

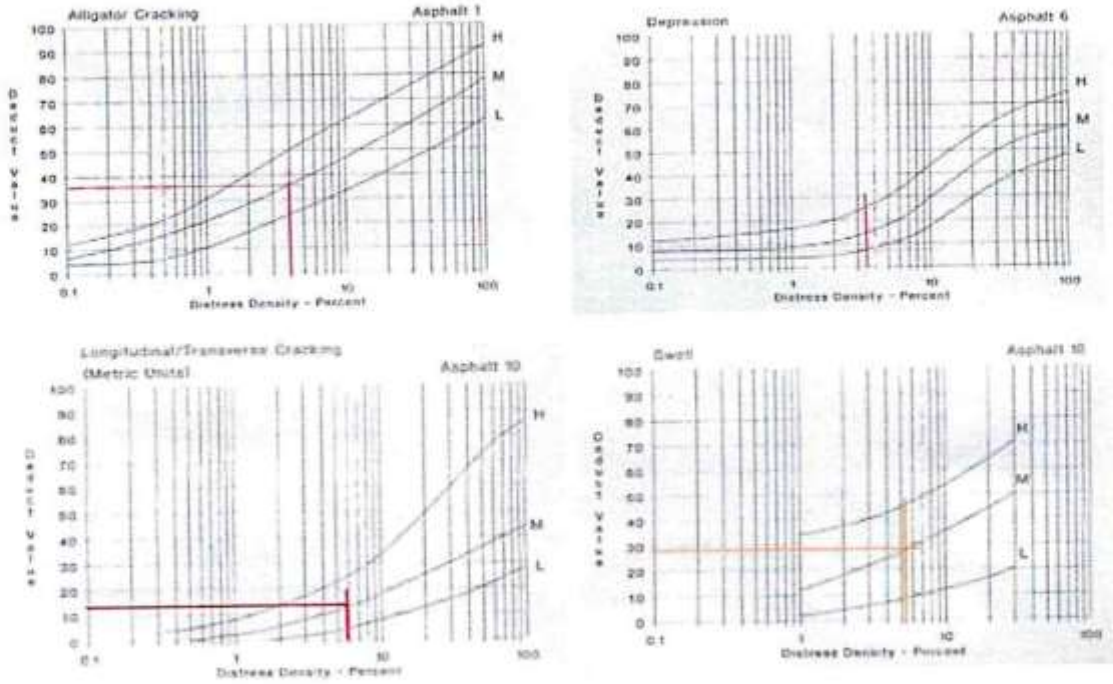
EXPLORACIÓN DE LA CONDICIÓN POR UNIDAD DE MUESTREO										
ZONA: SUR DE JULIACA		ABSCISA INICIAL		UNIDAD DE MUESTRO			ESQUEMA:			
SUR DE JULIACA		1 + 950		10						
CODIGO VÍA:		ABSCISA FINAL		ÁREA DE MUESTRO (m2)						
Av. Martínez 4 de noviembre		1 + 980		285.0						
INSPECCIONADO POR:										
Lozano Cabrera Renato Adrian						FECHA:				
N°	DAÑO									
1	Piel de cocodrilo.		11	Parcheo.						
2	Exudación.		12	Pulimiento de agregados.						
3	Agrietamiento en Bloque.		13	Huecos.						
4	Abultamiento y Hundimiento.		14	Cruce de vía férrea.						
5	Corrugación.		15	Ahuellamiento						
6	Depresión.		16	Desplazamiento.						
7	Grieta de Borde.		17	Grieta Parabólica.						
8	Grieta de reflexión de junta.		18	Hinchamiento.						
9	Desnivel carril/ Berma.		19	Desprendimiento de agregados.						
10	Grieta Longit. Y Transvers.									
Daño	Sever.	Cantidades Parciales						Total	Densidad (%)	Valor Deducido
1	M	6.80	4.50				11.30	3.96	37

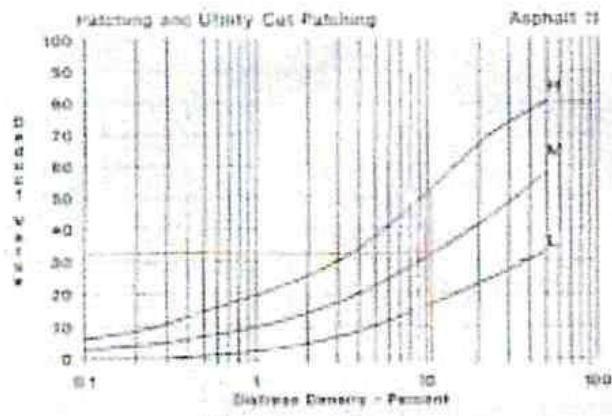
SUR DE JULIACA		2 + 370		12						
CODIGO VÍA:		ABSCISA FINAL		ÁREA DE MUESTRO (m2)						
Av. Martirez 4 de noviembre		2 + 400		285.0						
INSPECCIONADO POR:										
Lozano Cabrera Renato Adrian				FECHA:						
Nº	DAÑO									
1	Piel de cocodrilo.			11	Parcheo.					
2	Exudación.			12	Pulimiento de agregados.					
3	Agrietamiento en Bloque.			13	Huecos.					
4	Abultamiento y Hundimiento.			14	Cruce de via férrea.					
5	Corrugación.			15	Ahuellamiento					
6	Depresión.			16	Desplazamiento.					
7	Grieta de Borde.			17	Grieta Parabólica.					
8	Grieta de reflexión de junta.			18	Hincharamiento.					
9	Desnivel carril/ Berma.			19	Desprendimiento de agregados.					
10	Grieta Longit. Y Transvers.									
Daño	Sever.	Cantidades Parciales						Total	Densidad (%)	Valor Deducido

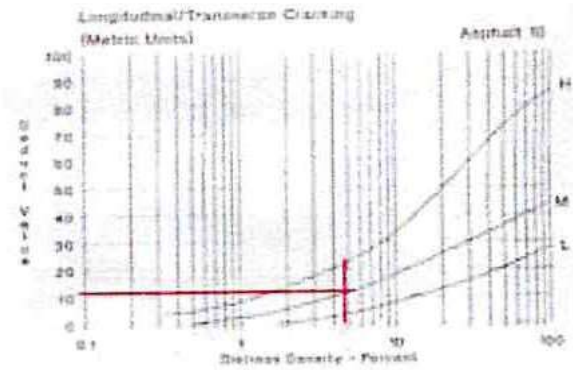
EXPLORACIÓN DE LA CONDICION POR UNIDAD DE MUESTREO										
ZONA: SUR DE JULIACA		ABSCISA INICIAL			UNIDAD DE MUESTRO			ESQUEMA: 		
SUR DE JULIACA		2 + 580			13					
CODIGO VÍA:		ABSCISA FINAL			ÁREA DE MUESTRO (m2)					
Av. Martirez 4 de noviembre		2 + 610			285.0					
INSPECCIONADO POR:										
Lozano Cabrera Renato Adrian						FECHA:				
N°	DAÑO									
1	Piel de cocodrilo.					11	Parcheo.			
2	Exudación.					12	Pulimiento de agregados.			
3	Agrietamiento en Bloque.					13	Huecos.			
4	Abultamiento y Hundimiento.					14	Cruce de via férrea.			
5	Corrugación.					15	Ahuellamiento			
6	Depresión.					16	Desplazamiento.			
7	Grieta de Borde.					17	Grieta Parabólica.			
8	Grieta de reflexión de junta.					18	Hinchariento.			
9	Desnivel carril/ Berma.					19	Desprendimiento de agregados.			
10	Grieta Longit. Y Transvers.									
Daño	Sever.	Cantidades Parciales						Total	Densidad (%)	Valor Deducido
4	M	3.90	6.20	5.10			15.20	5.33	30
