FACULTAD DE INGENIERÍAS Y CIENCIAS PURAS

ESCUELA PROFESIONAL DE INGENIERÍA CIVIL

**ESTUDIO COMPARATIVO DE MÉTODOS DE INSPECCIÓN
DE ESTADO SUPERFICIAL DE PAVIMENTOS FLEXIBLES
PARA LA PROPUESTA DE INTERVENCIÓN DE
VÍAS EN LA PROVINCIA DE AZÁNGARO 2024**

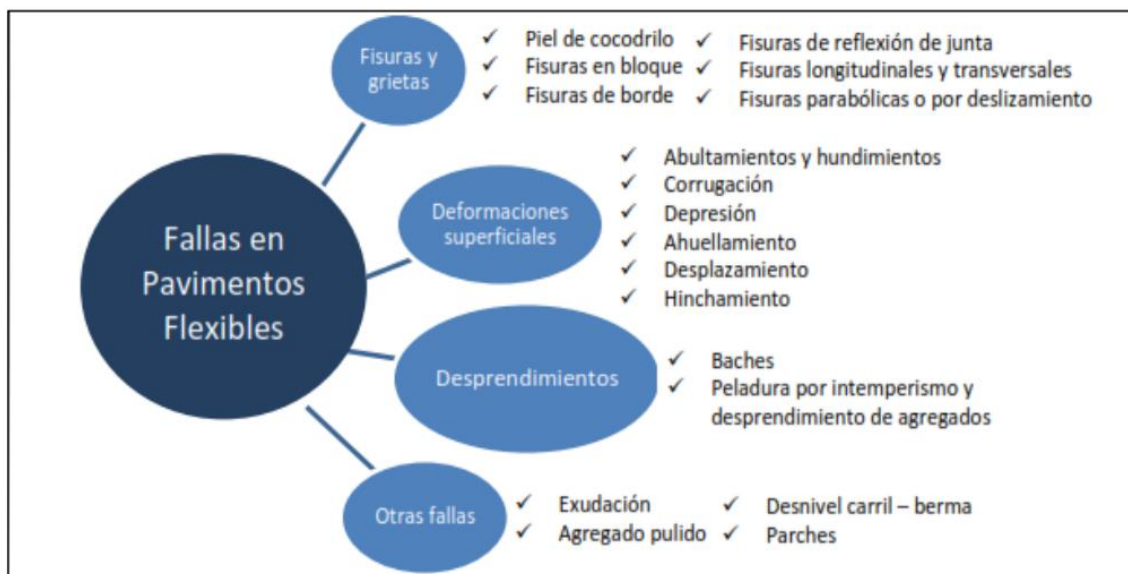
Figura 6

Esquema de fallos en pavimentos flexibles, de acuerdo al Índice PCI.

El gráfico presenta las fallas en los pavimentos flexibles

La deformación superficial, las grietas y fisuras, la desintegración del pavimento, los afloramientos y otros problemas son los cuatro tipos principales de fallos que pueden producirse en las vías asfálticas.

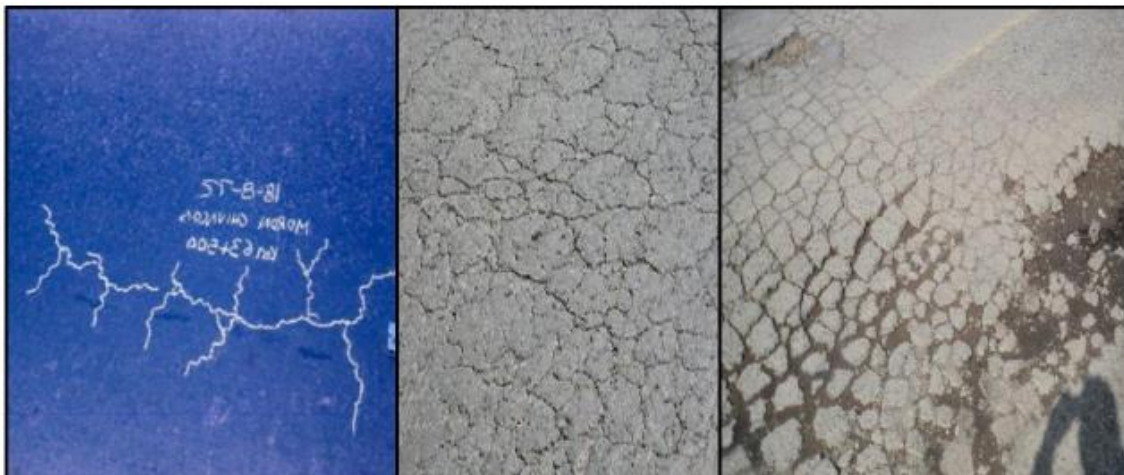
Figura 7*Piel de cocodrilo*

La figura muestra los tres niveles de fallas, piel de cocodrilo

La fatiga de la capa portante de asfalto bajo presiones de tráfico repetitivas provoca una secuencia de fracturas encadenadas conocidas como piel de cocodrilo o grietas de fatiga. Junto a este fallo se producen surcos, que se consideran daños estructuralmente graves. Nivel de gravedad mínimo: Hay pequeñas fracturas paralelas que atraviesan el material, y estas grietas no muestran signos de desconchamiento o interconectividad. Las grietas que son poligonales y angulares de bajo nivel (L), o que forman una red y pueden estar algo descascarilladas, se presentan en un nivel de gravedad medio. Las grietas que han crecido formando una red o patrón visible con bordes descascarillados claramente definidos y fragmentos que se desplazan por el pavimento indican un nivel de gravedad alto.

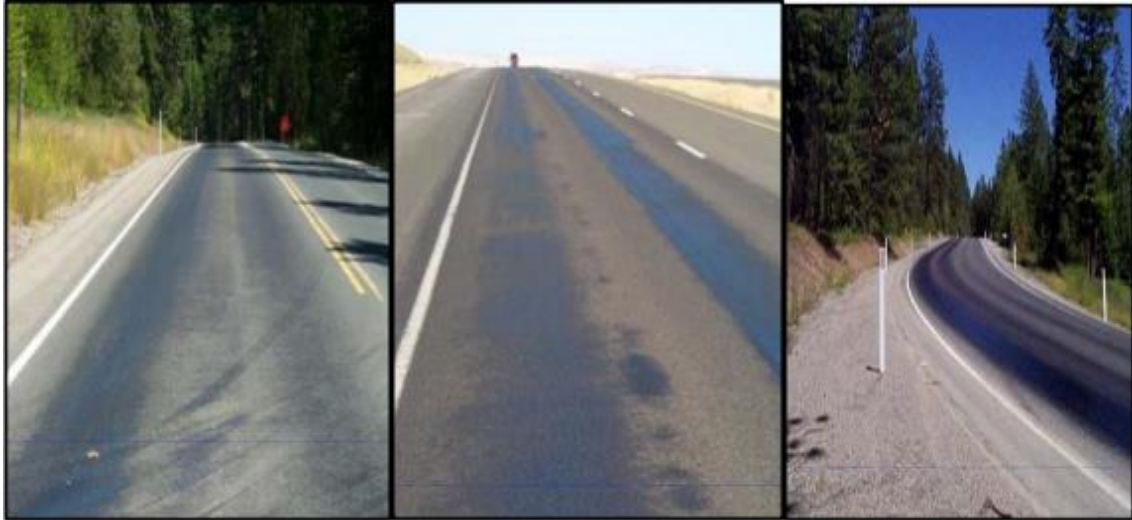
Figura 8*Exudación*

La figura ilustra los tres niveles de fallas de tipo exudación.

El revestimiento bituminoso que forma una capa de exudación en la superficie de apoyo de la vía es pegajoso y produce una superficie reflectante y brillante. La presencia de aceites derramados de automóviles, un porcentaje elevado de asfalto en la mezcla, un contenido inadecuado de huecos de aire, un volumen excesivo de residuos de gasolina sin quemar y un bajo contenido de huecos de aire pueden provocar una exudación «manchante», cuya gravedad puede ser En un nivel de gravedad bajo, se produce muy poca exudación y sólo es perceptible durante unos pocos días al año. Durante algunas semanas al año, sobre todo en las zonas más calurosas, el asfalto se pega a los zapatos y vehículos por el aumento de la exudación, presentando un nivel de severidad moderado. En un nivel de severidad alto, varias semanas al año se caracterizan por una gran cantidad de asfalto pegajoso.

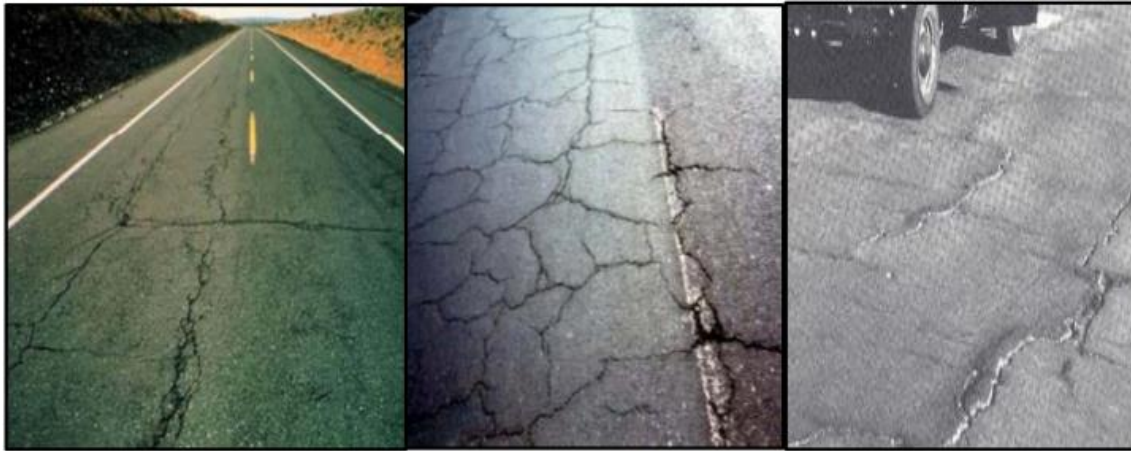
Figura 9*Agrietamiento en Bloque*

La figura muestra los tres niveles de fallas de agrietamiento en bloque

Segmentos del pavimento de forma generalmente rectangular y unidos entre sí son indicativos de estas fisuras. Tres metros y medio por tres metros y medio es la medida máxima que pueden tomar los bloques. La concentración de concreto asfáltico y a diario de temperatura inducen estos fallos, que son independientes de la carga y exclusivos de lugares con poco tráfico. La piel de cocodrilo y la rotura de bloques difieren en varios aspectos importantes. La ausencia de carga provoca la rotura de bloques. Estos bloques tienen más lados y ángulos agudos; están situados en una región no transitada. Los bloques con grietas abiertas de entre 10 y 30 milímetros de diámetro, con o sin desconchamiento, constituyen el nivel de gravedad medio de la piel de cocodrilo, que se forma como resultado de cargas de tráfico repetidas; los bloques con grietas abiertas de más de 30 milímetros de diámetro, que presentan desconchamiento grave, constituyen el nivel de gravedad alto.

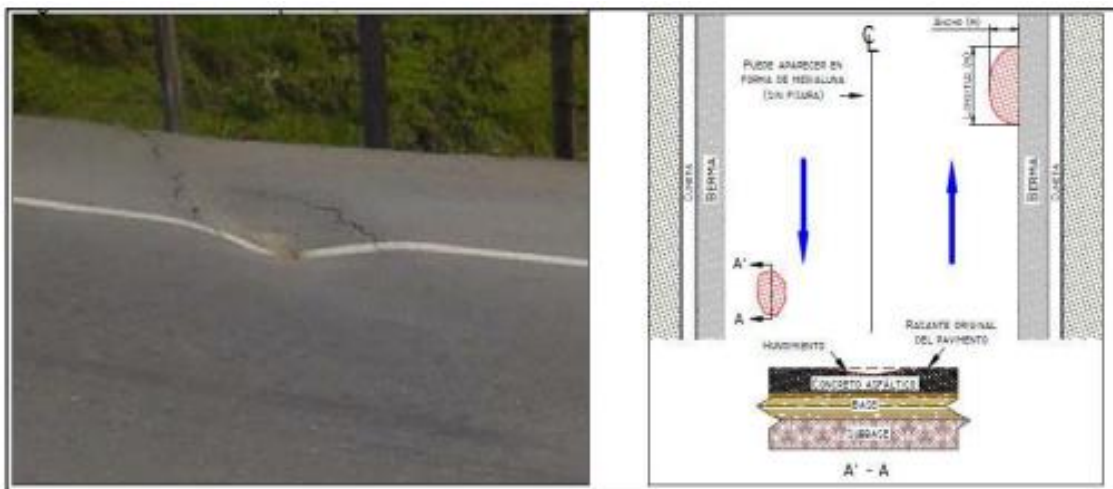
Figura 11

Abultamiento y Hundimientos

La figura muestra los niveles de las fallas de abultamiento y hundimientos

Las diferencias entre abombamientos y desplazamientos, generados por pavimentos inestables, incluyen el tamaño y la localización de los abombamientos, la frecuencia con que se producen y la presencia o ausencia de grietas. Los desplazamientos, por el contrario, son más grandes y generalizados. Los hundimientos miniaturizados y repentinos de la superficie de apoyo se conocen como hundimientos. Cuando hay presencia de agua, las grandes ondulaciones pueden ser muy peligrosas para los automóviles. Cuando la altura del abombamiento es inferior a 10 mm, se considera de gravedad leve. Cuando la altura del abultamiento es de entre 10 y 20 milímetros, el hundimiento se considera de gravedad media, aunque su profundidad sea inferior a 20 milímetros. Cuando el abombamiento es superior a 20 milímetros, el socavón se considera de gravedad grave, y su profundidad puede oscilar entre 20 y 40 milímetros. En los socavones, la profundidad es superior a 40 mm.

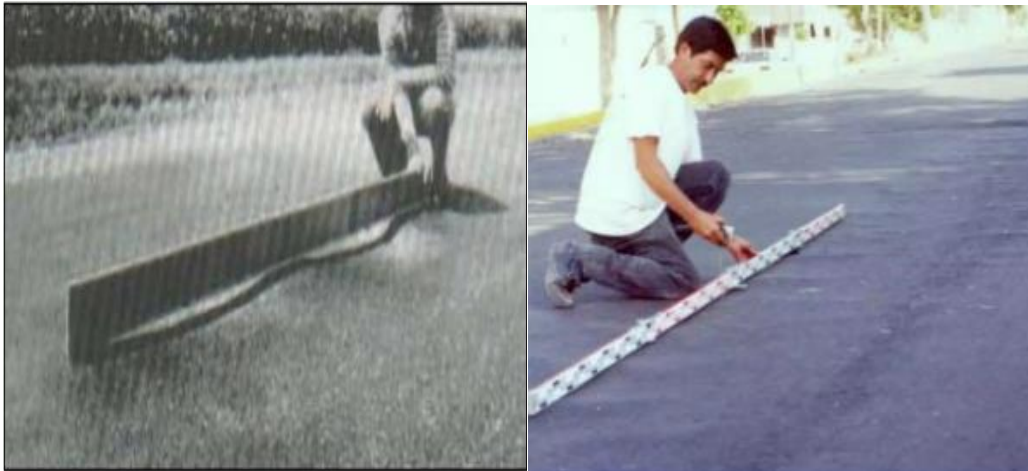
Figura 12

Corrugación Nivel de Severidad Medio

Se visualiza los niveles de las fallas de Corrugación

Se trata de distorsiones del perfil longitudinal, que pueden verse como pequeñas montañas con intervalos regulares entre sus picos y valles. En la mayor parte de las ocasiones, las fracturas o fisuras semicirculares acompañan a estas deformaciones en

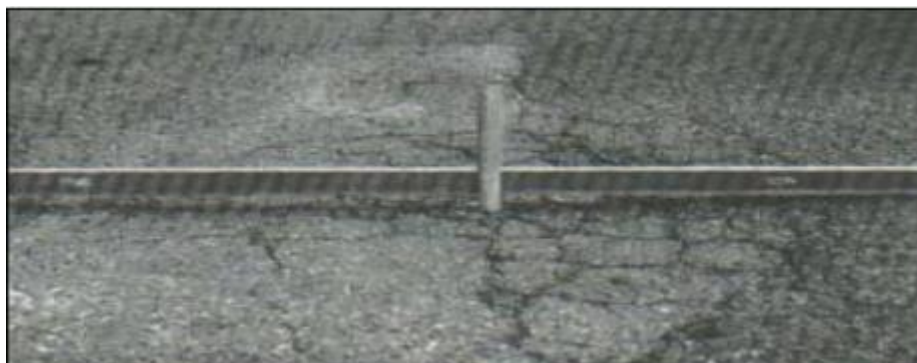
Figura 13

Depresión

Se muestra la falla tipo depresión

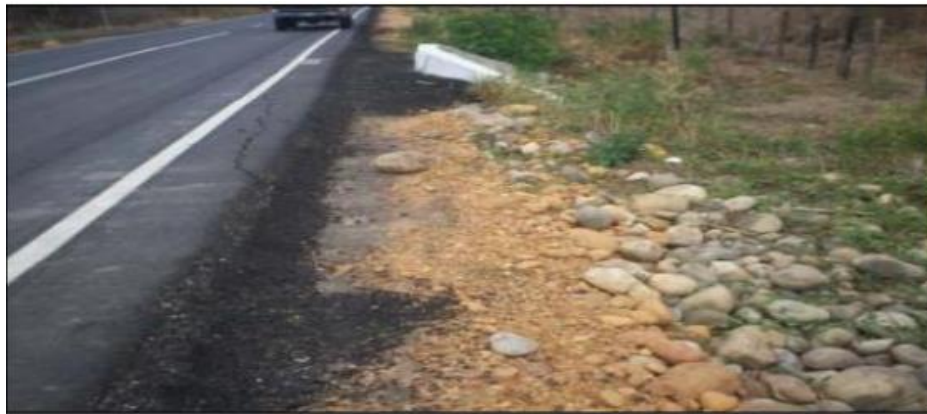
Figura 14

Grieta de Borde

Se muestra la falla tipo grieta de borde

El deterioro del pavimento y los fallos relacionados con las condiciones meteorológicas, el uso de materiales expansivos durante la construcción del terraplén o un soporte lateral inadecuado aceleran el proceso de degradación, que se ve agravado por la dispersión de material producida por las cargas del tráfico.

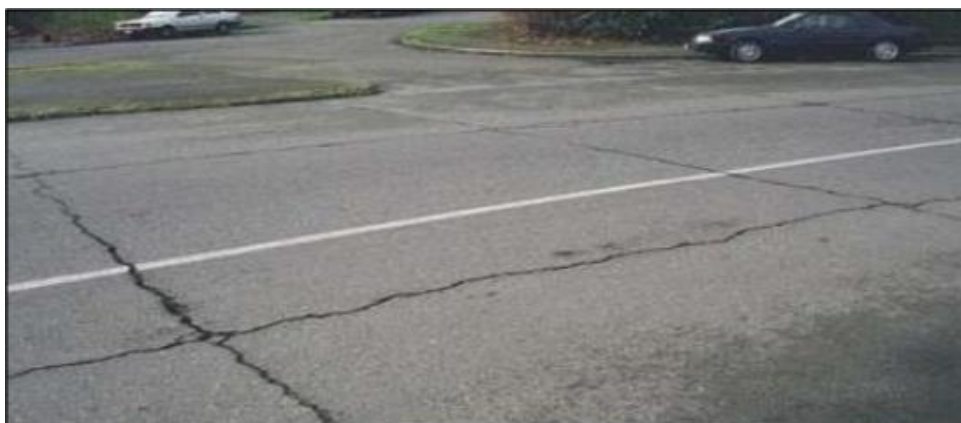
Figura 15

Grieta de Reflexión de Junta

La imagen visualiza las fallas de la grieta de reflexión de junta

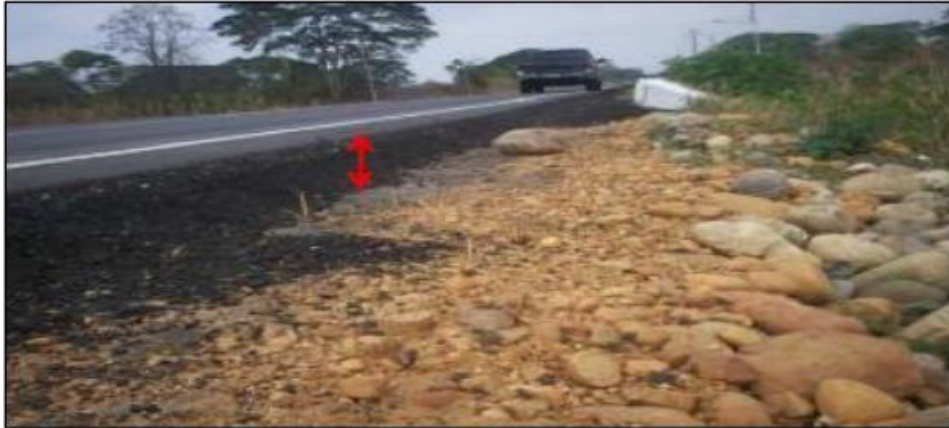
Figura 16

Desnivel Carril/Berma

En la imagen se visualiza el desnivel carril/berma

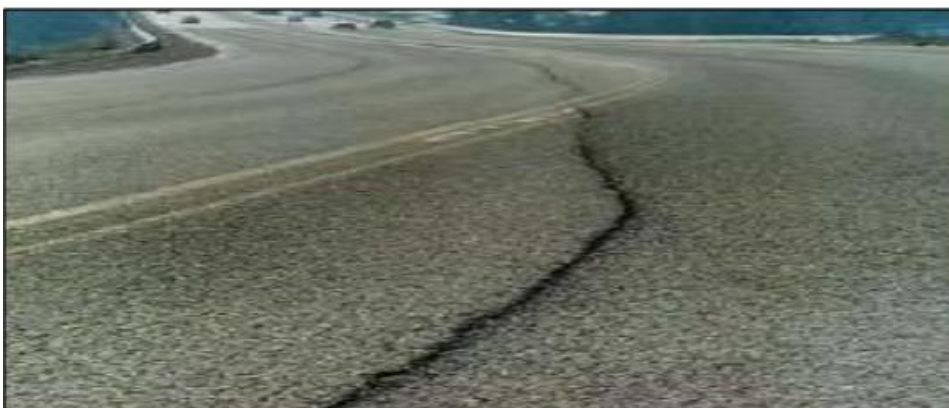
Figura 17

Grietas Longitudinales y Transversales

Se visualiza la clase de falla de (grietas longitudinales y transversales).

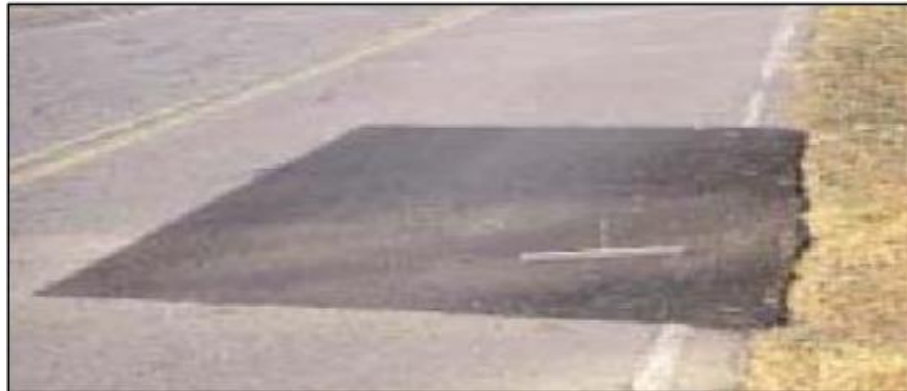
Figura 18

Parcheo

La figura muestra la falla de tipo parcheo

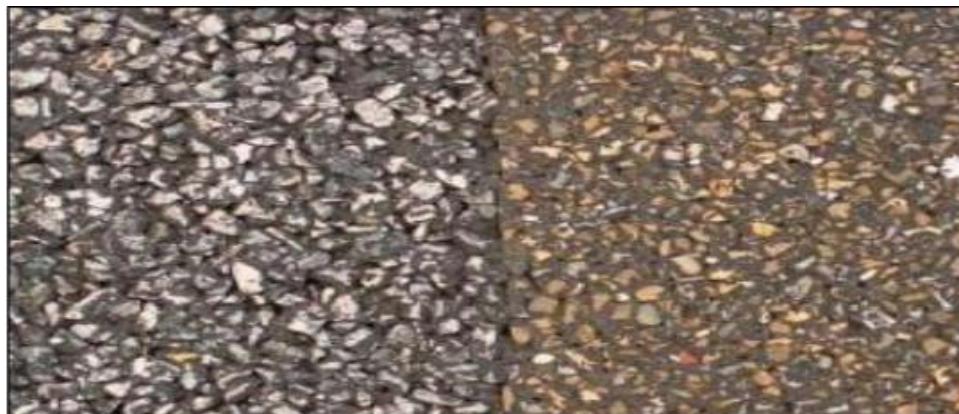
Figura 19

Pulimiento de Agregados

La imagen visualiza la falla de Pulimiento de Agregados

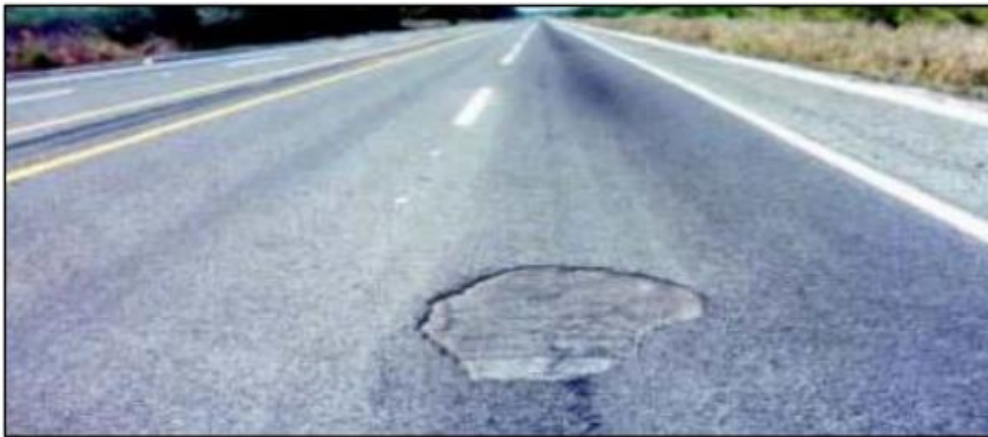
Figura 20

Huecos

Se visualiza la falla de clase Huecos

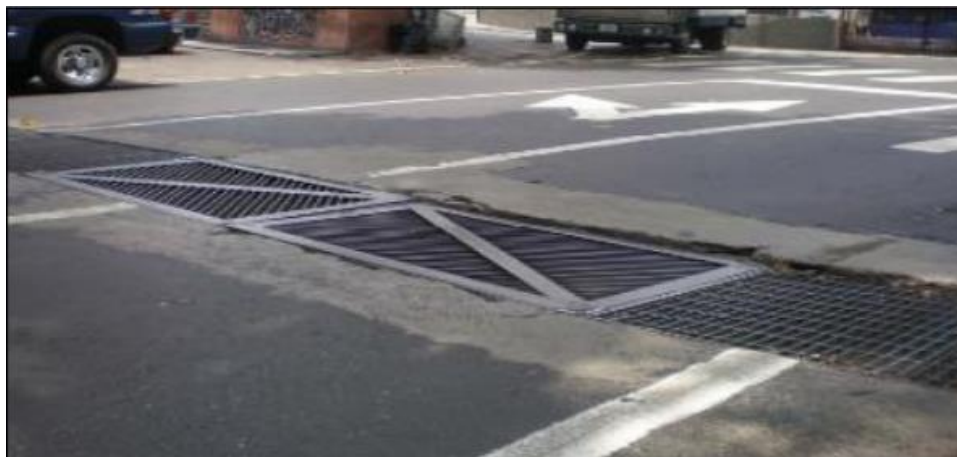
Figura 21

Cruce de Vía Férrea

En la imagen se visualiza la falla de tipo cruce de vía férrea

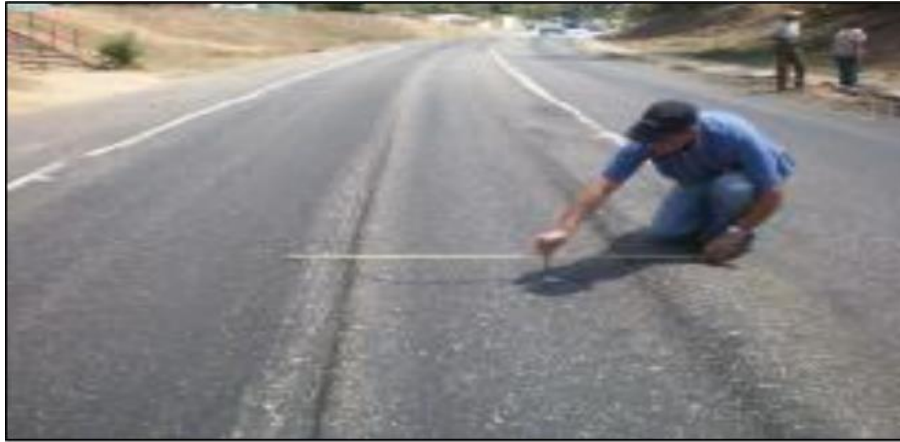
Figura 22

Ahuellamiento

La figura muestra la falla de tipo ahuellamiento

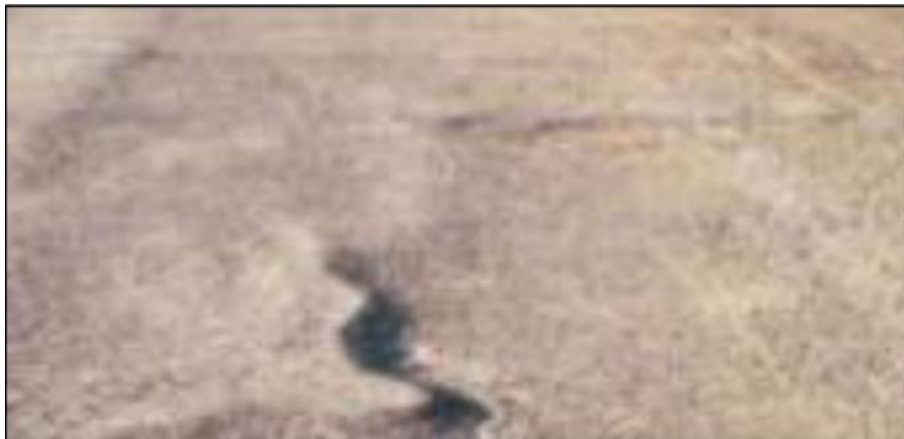
Figura 23

Desplazamiento

La figura muestra la falla de tipo desplazamiento

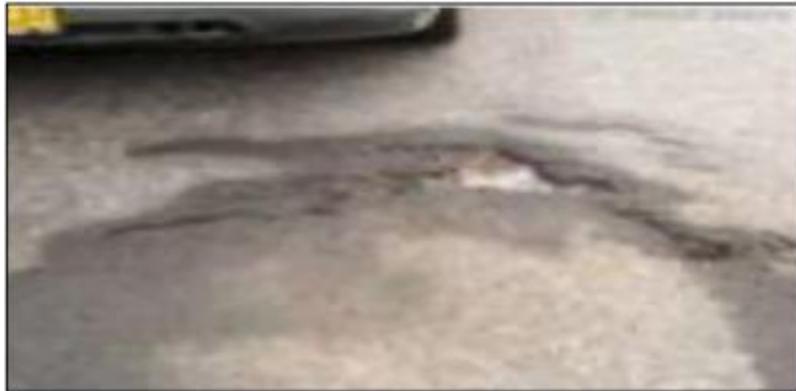
Figura 24

Grieta Parabólica

La imagen muestra la falla de tipo Grieta Parabólica

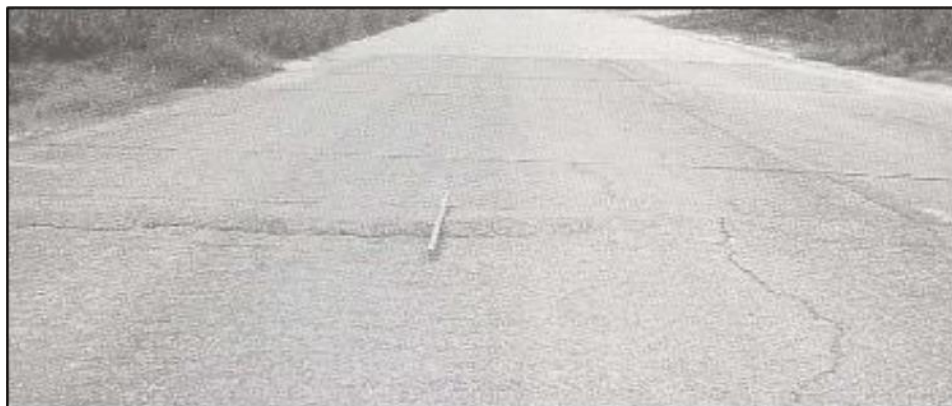
Figura 25

Hinchamiento

En la imagen se visualiza las fallas de tipo hinchamiento

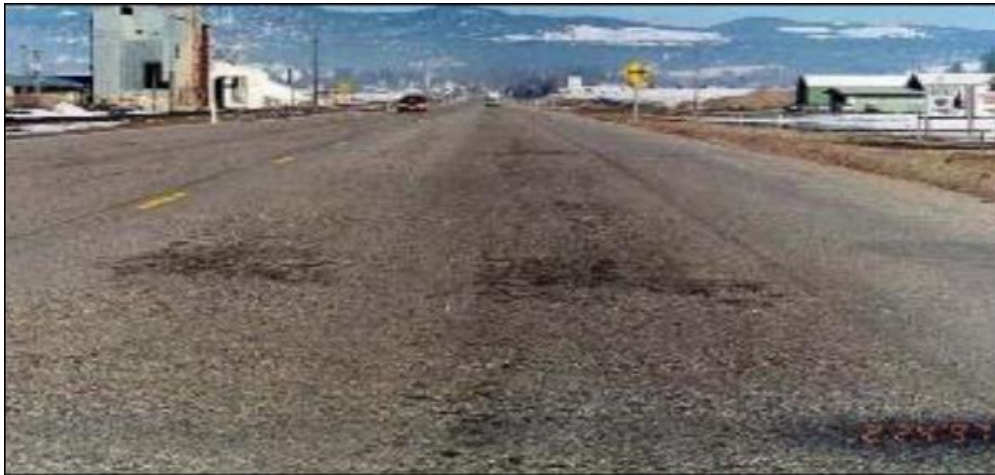
Figura 26

Desprendimiento de Agregados

En la imagen se visualiza las fallas de Desprendimiento de Agregados

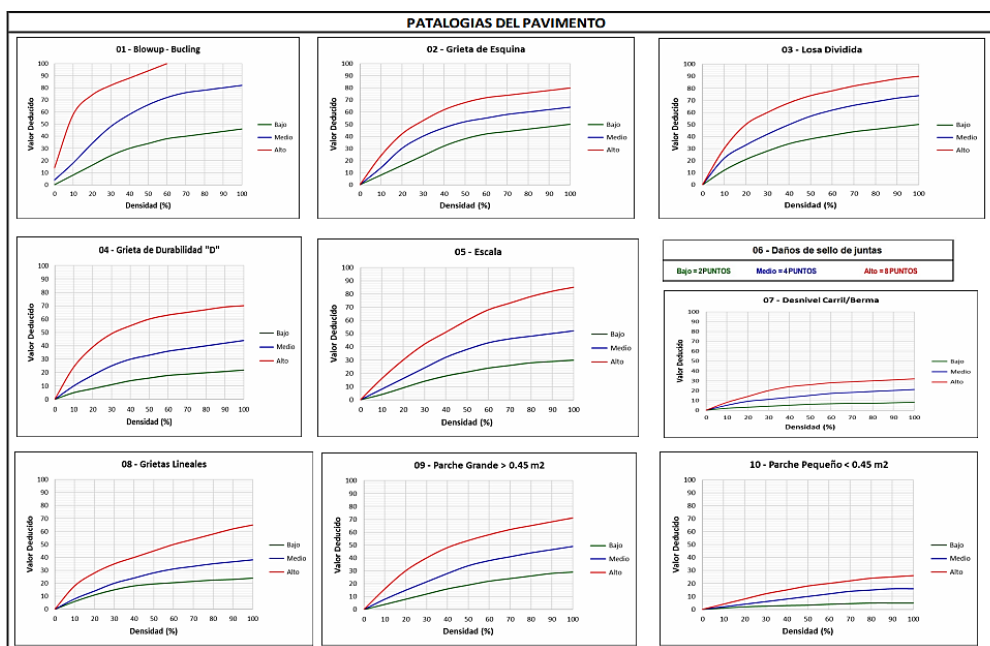
Figura 28

Abaco de pavimentos asfálticos

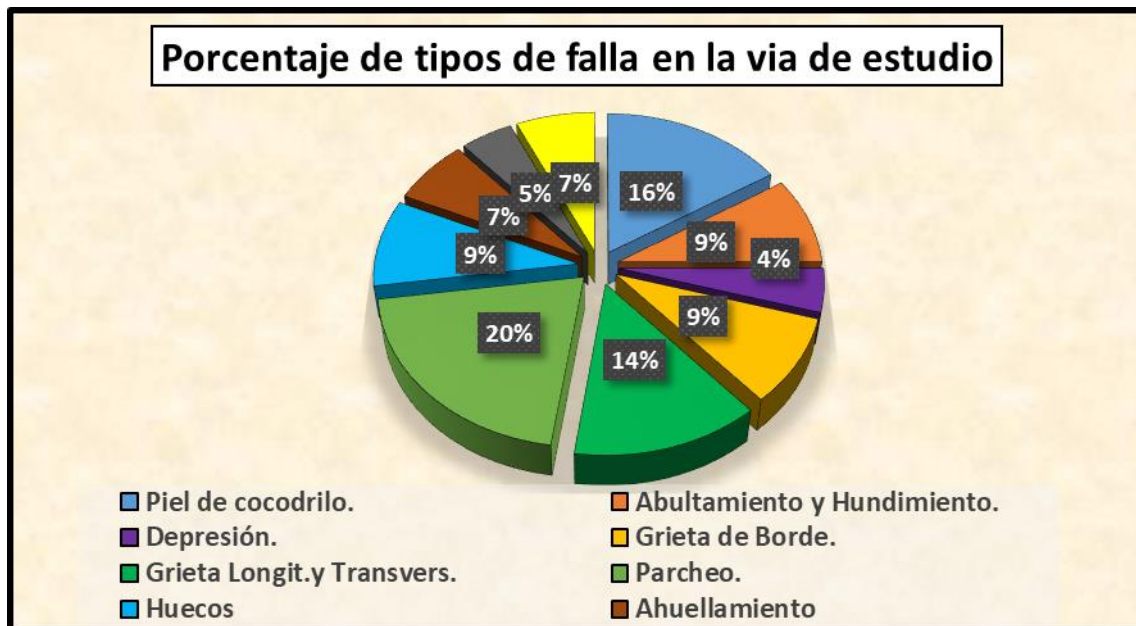
Figura 36

Evaluación de la avenida Lima (1 km), PCI

En la figura se aprecia el % de defectos identificados a lo largo de la vía estudiada.

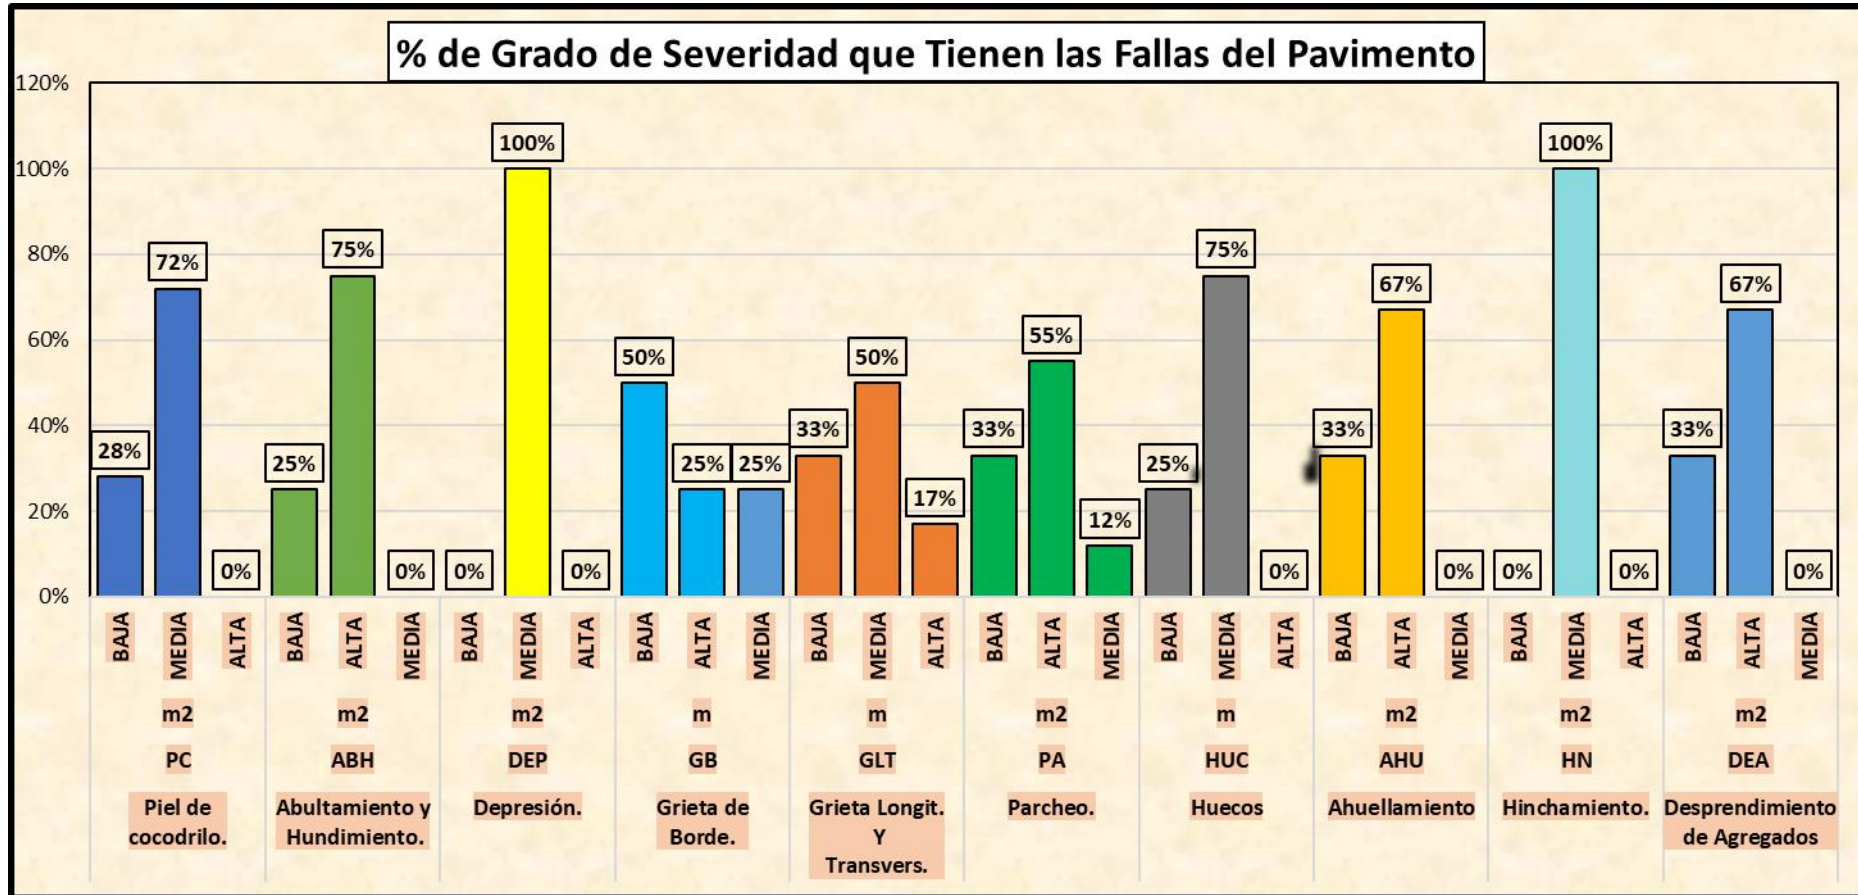
Figura 37

Porcentaje del grado de severidad de acuerdo a la clase de falla hallados en la vía

Se percibe el porcentaje de severidad por cada clase de falla encontrados en la vía de la avenida Lima de la Provincia de Azángaro.
