**MAESTRÍA EN INGENIERÍA CIVIL**

**MENCIÓN: GEOTECNIA Y TRANSPORTES**

**ESTUDIO COMPARATIVO DEL ÍNDICE DE SERVICIABILIDAD  
DEL PAVIMENTO CON RUGOSÍMETRO DE MERLÍN Y  
WALKING PROFILER, EN LA CARRETERA  
JULIACA PUCARA, 2024**

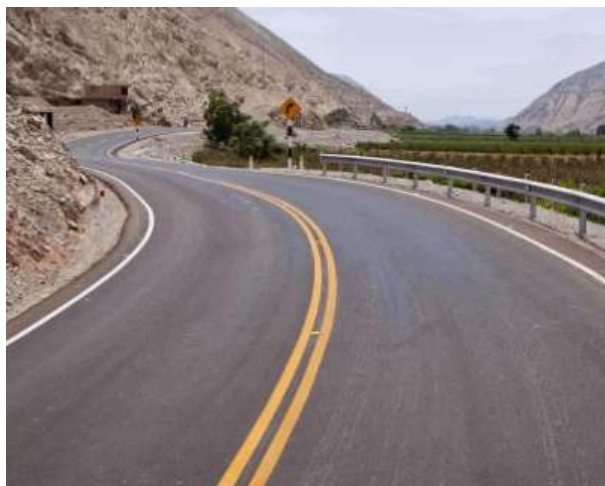
### **Figura 1**

#### ***Pavimento flexible***

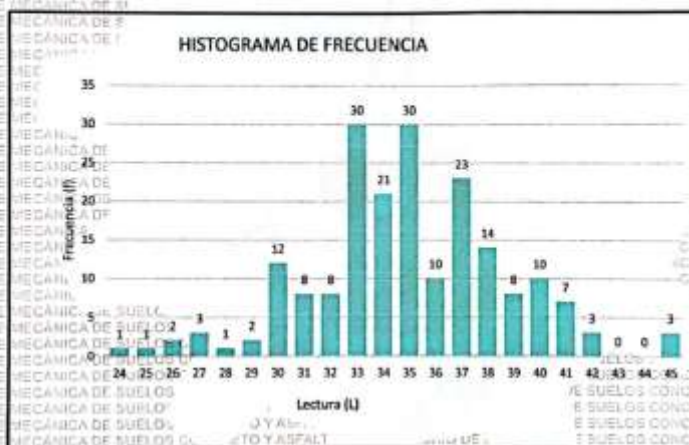
HISTOGRAMA DE FRECUENCIA
