**CÁLCULO DEL INDICE DE CONDICION DEL PAVIMENTO DE  
LA INFRAESTRUCTURA VIAL DE LA AVENIDA  
PANAMERICANA DE LA CIUDAD DE PUNO**

**TESIS PRESENTADA POR:**  
**RICHARD BENNY CACERES LUPACA**  
**PARA OPTAR EL GRADO ACADÉMICO DE**  
**MAESTRO EN INGENIERIA CIVIL**  
**MENCIÓN: GEOTECNIA Y TRANSPORTES**

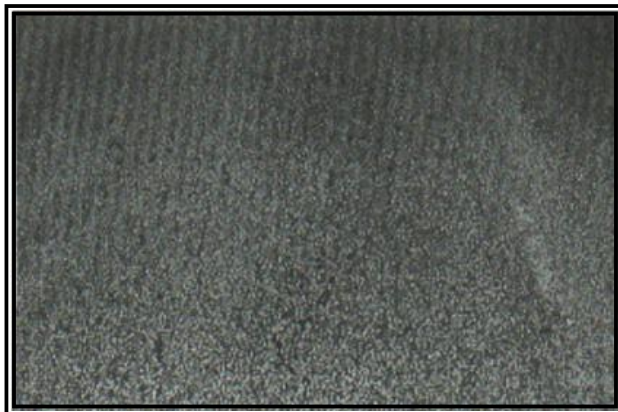
**Figura 9:** Piel con poca severidad.

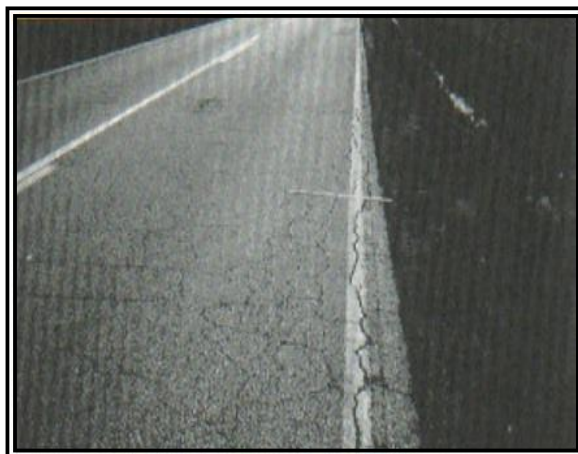
**Figura 10:** Piel con severidad media.

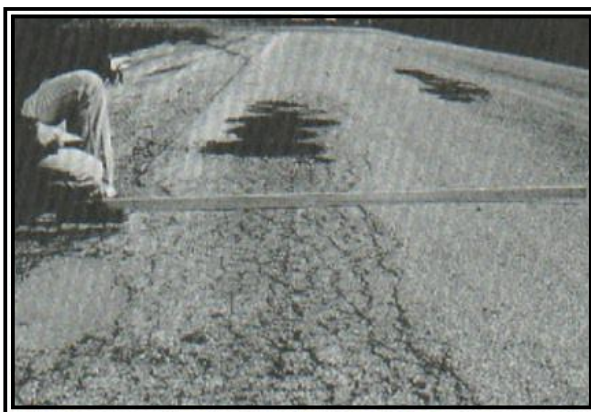
**Figura 11:** Piel con alta severidad.

H: Obligadamente utilizar el parcheo en la carpeta asfáltica. Urge reconstrucción.

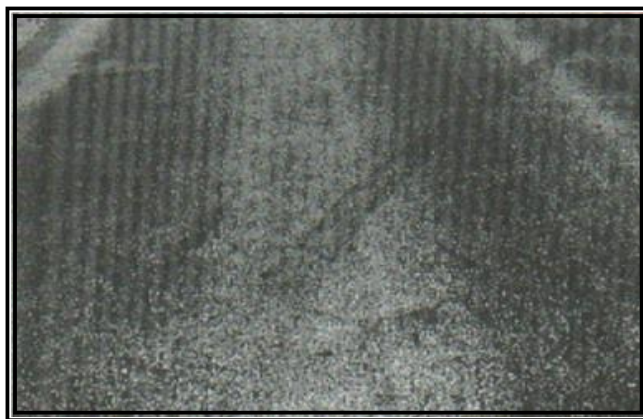
**Figura 12:** Poca severidad.

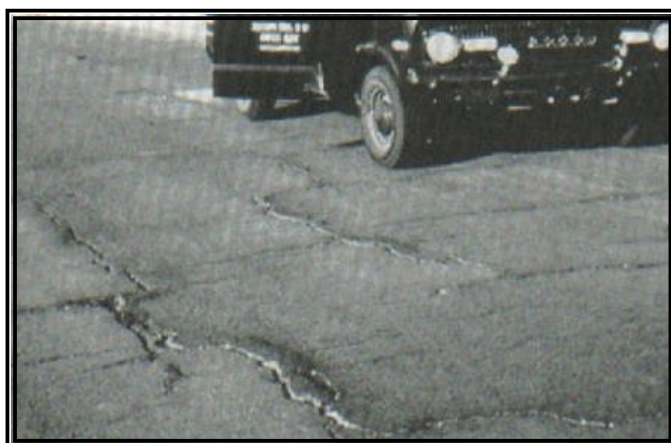
**Figura 17:** Grietas alta severidad.

**H:** Cuando ha sido sellado las grietas, necesita reciclado especial utilizando escarificado caliente sobre carpeta asfáltica.

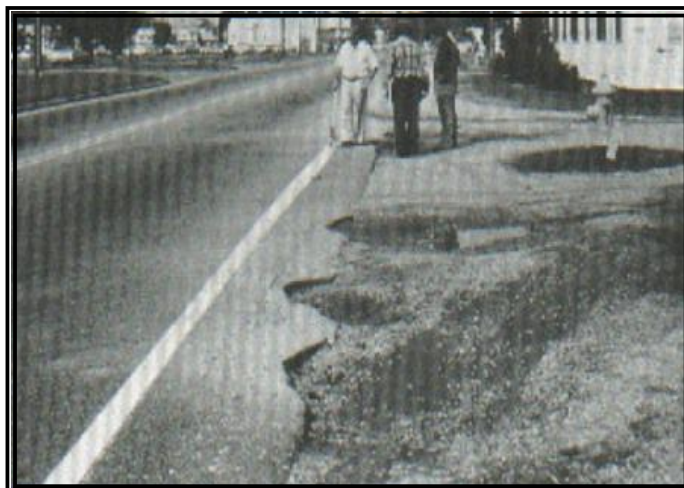
Figura 29: Severa y peligrosa

H: Se observa grietas severas y peligrosas, necesita parcheo profundo.

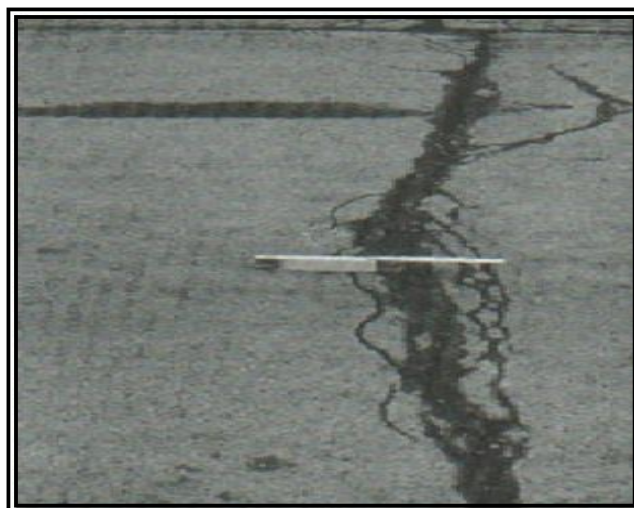
**Figura 32:** Grieta alta severidad.

H: Sellar grietas severas para ejecutar la reconstrucción.

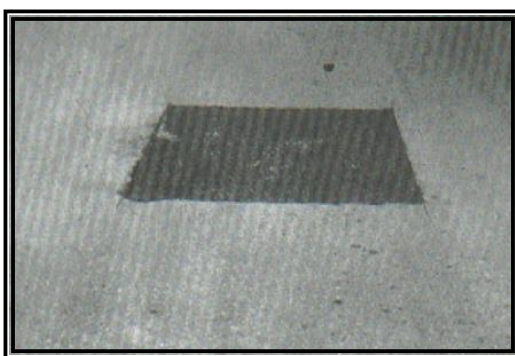
**Figura 39:** Baja severidad.

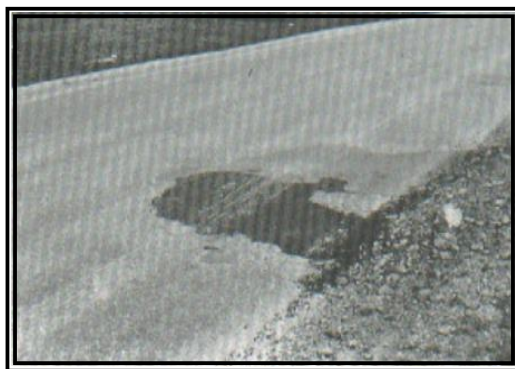
**Figura 40:** Severidad media.

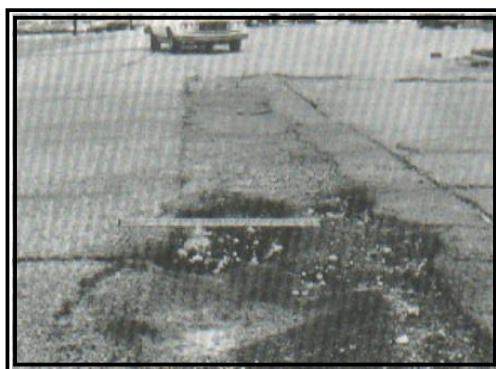
H: El pavimento está deteriorada, urge el parcheo, la calidad del tránsito califica como alta severidad. Requiere inmediata sustitución.

**Figura 40:** Alta severidad.

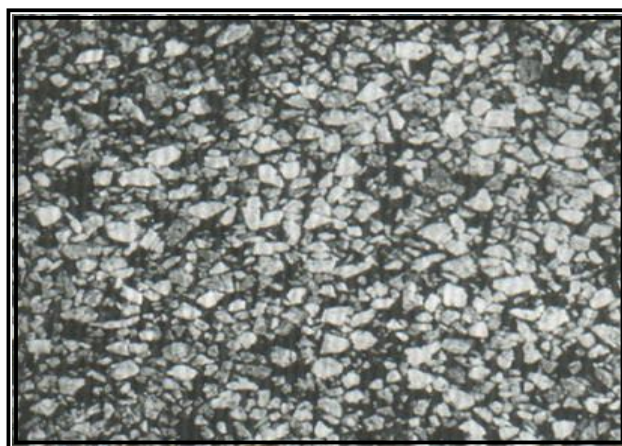
**Figura 41:** Pulimento de agregados.

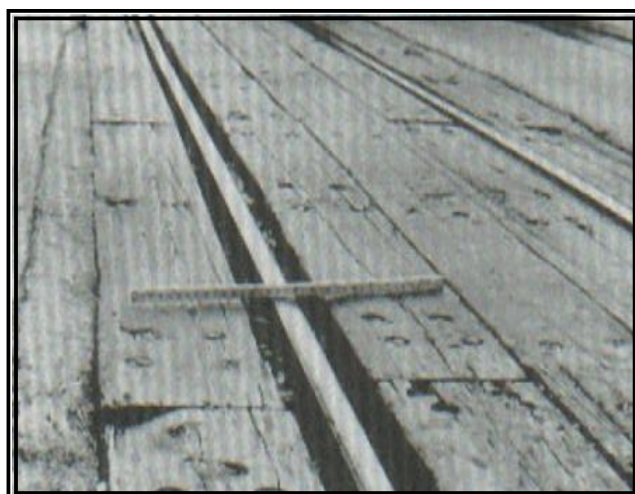
**Figura 46:** Cruce de riel: severidad media.

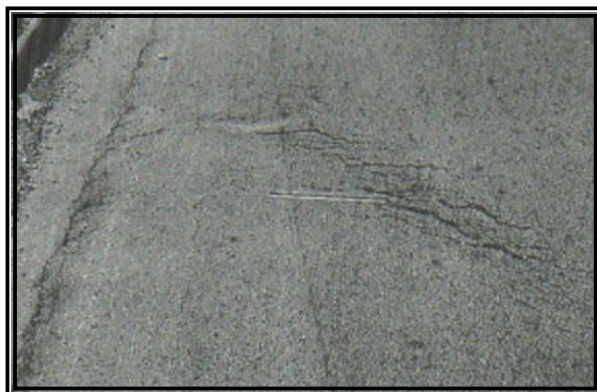
**Figura 55:** Grieta parabólica: severidad media. A photograph showing a wider, more irregular crack on a dark, textured surface. The crack is more pronounced and has some branching. A small white object is placed next to it for scale.

M: Existe pocos daños, entonces requiere parcheo parcial.

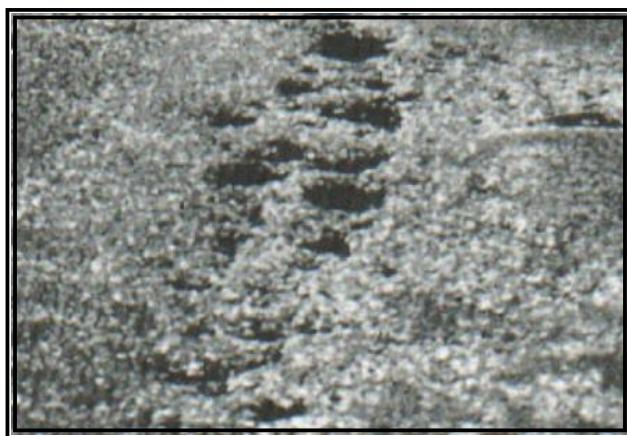
**Figura 60:** Desprendimiento de agregados:  
de alta severidad.

Para los niveles M y H cuando se ha localizado los daños por acción de derramamiento de aceite, necesita urgente el parcheo parcial.
